REFERANS  
PROFESYONEL  
YÖNETİM VE  
DANIŞMANLIK ŞİRKETİ

2026-NİSAN DÖNEMİ FAALİYET RAPORU

# PARK MAVERA I TOPLU YAPI YÖNETİMİ

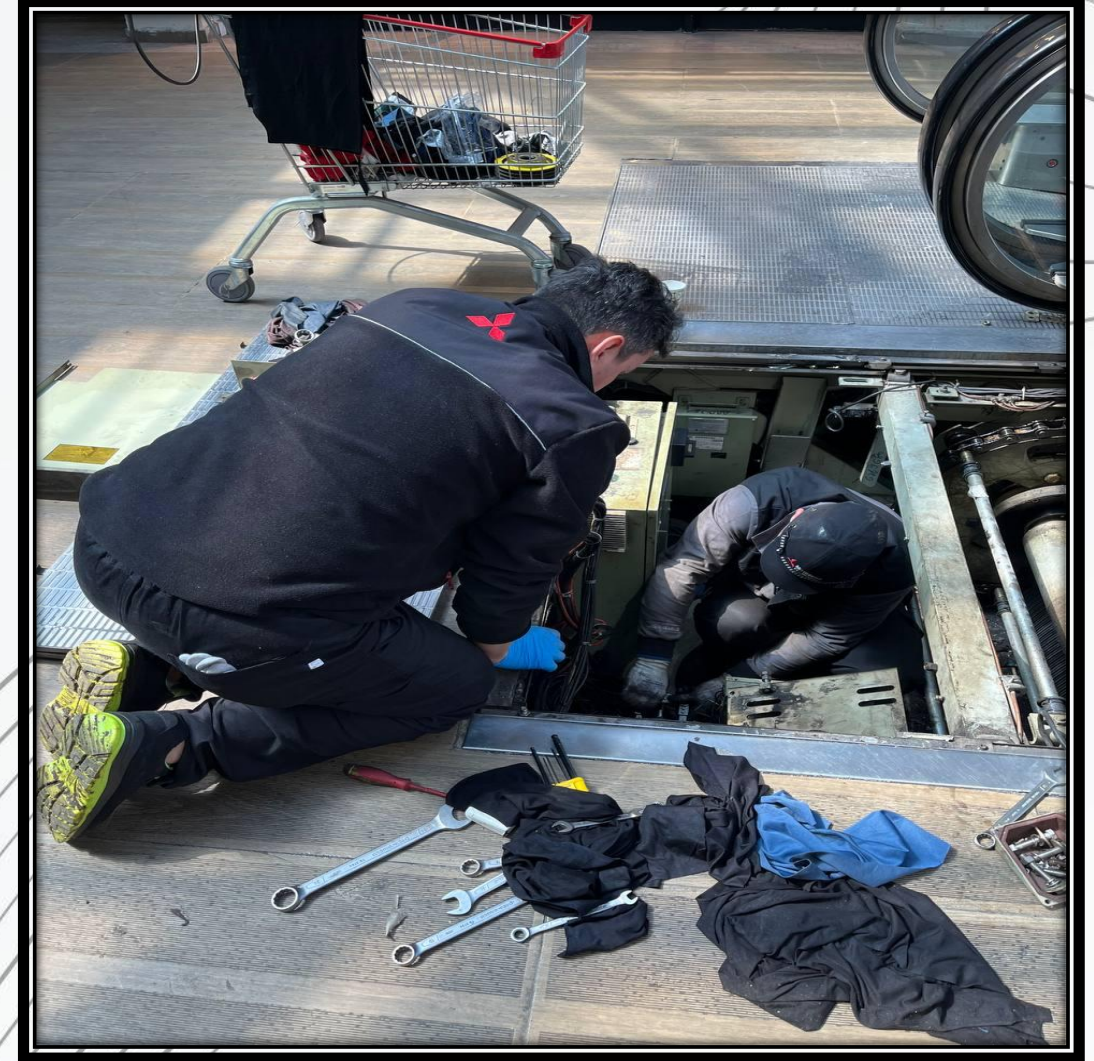
# MİTSubİSHİ FİRMASI TARAFINDAN YÜRÜYEN MERDİVEN MOTOR KASNAĞI DEĞİŞMİŞTİR.

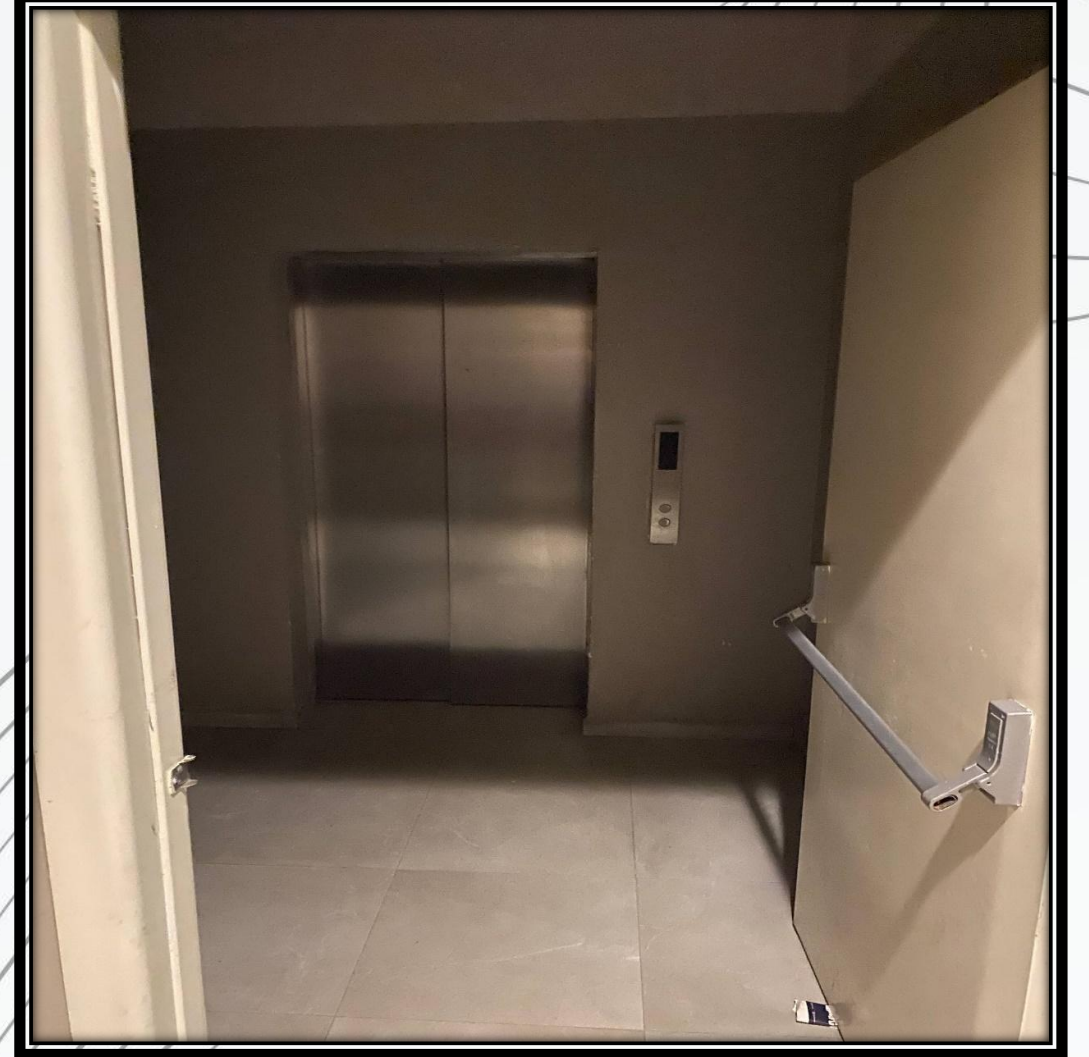
# A1 BLOK G KATI ASANSÖR PANELİ TAMİR EDİLMİŞTİR.

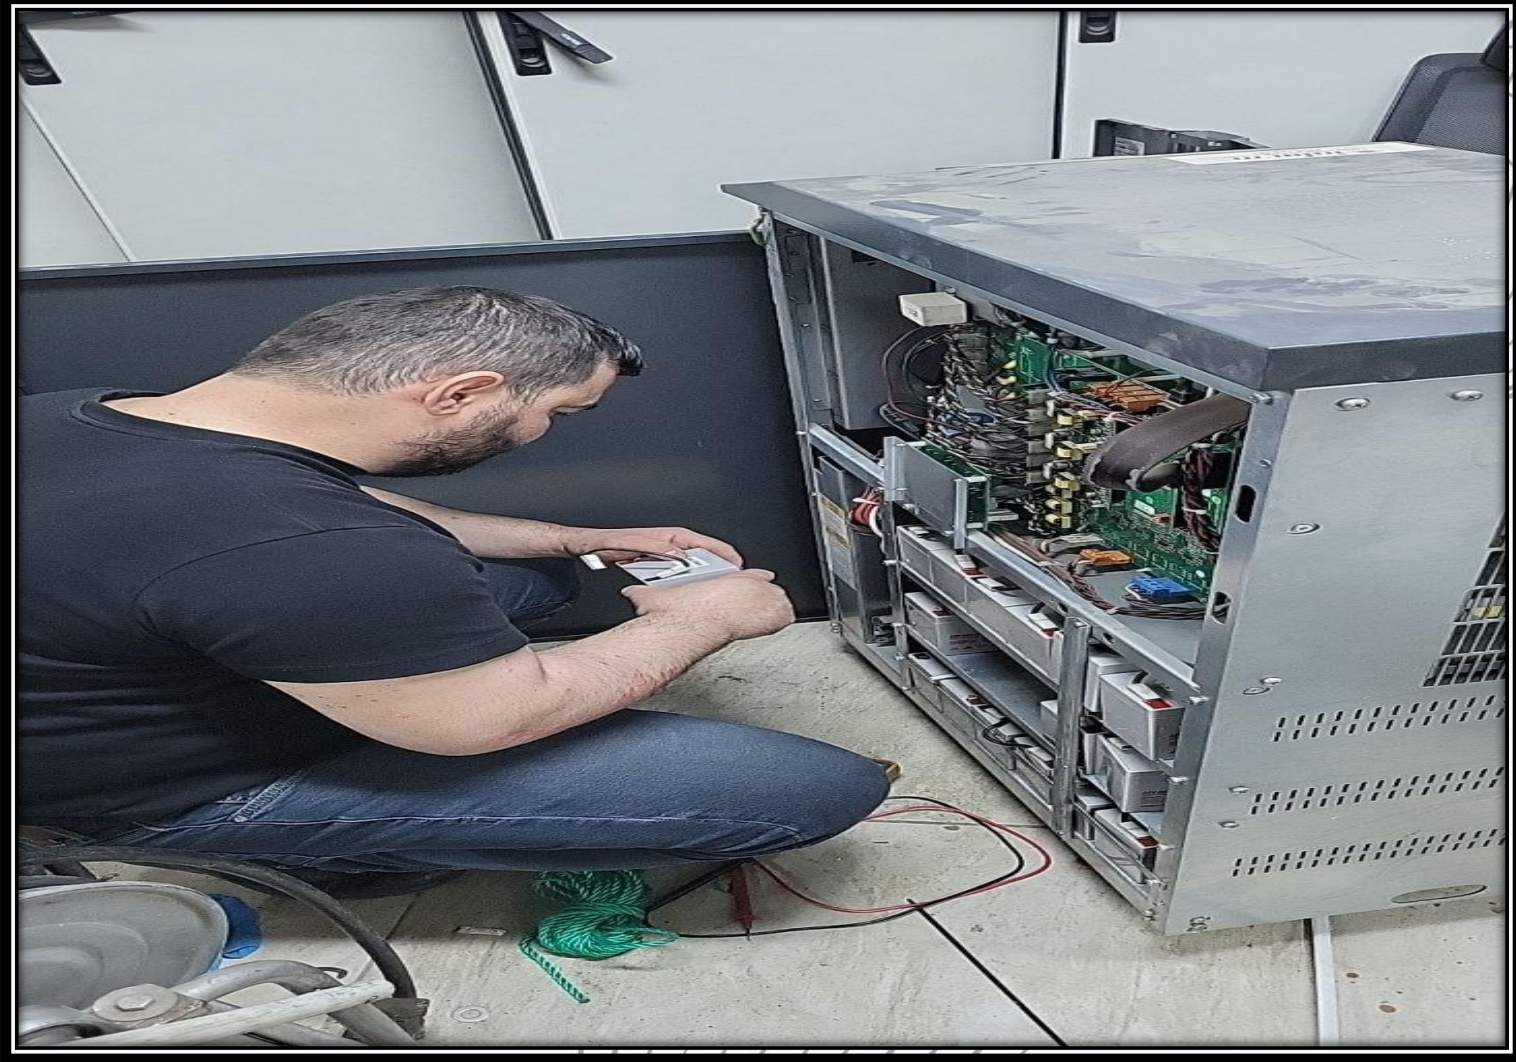
# UPS AKÜLERİ SERVİS TARAFINDAN KONTROL SAĞLANIP DEĞİŞMİŞTİR.

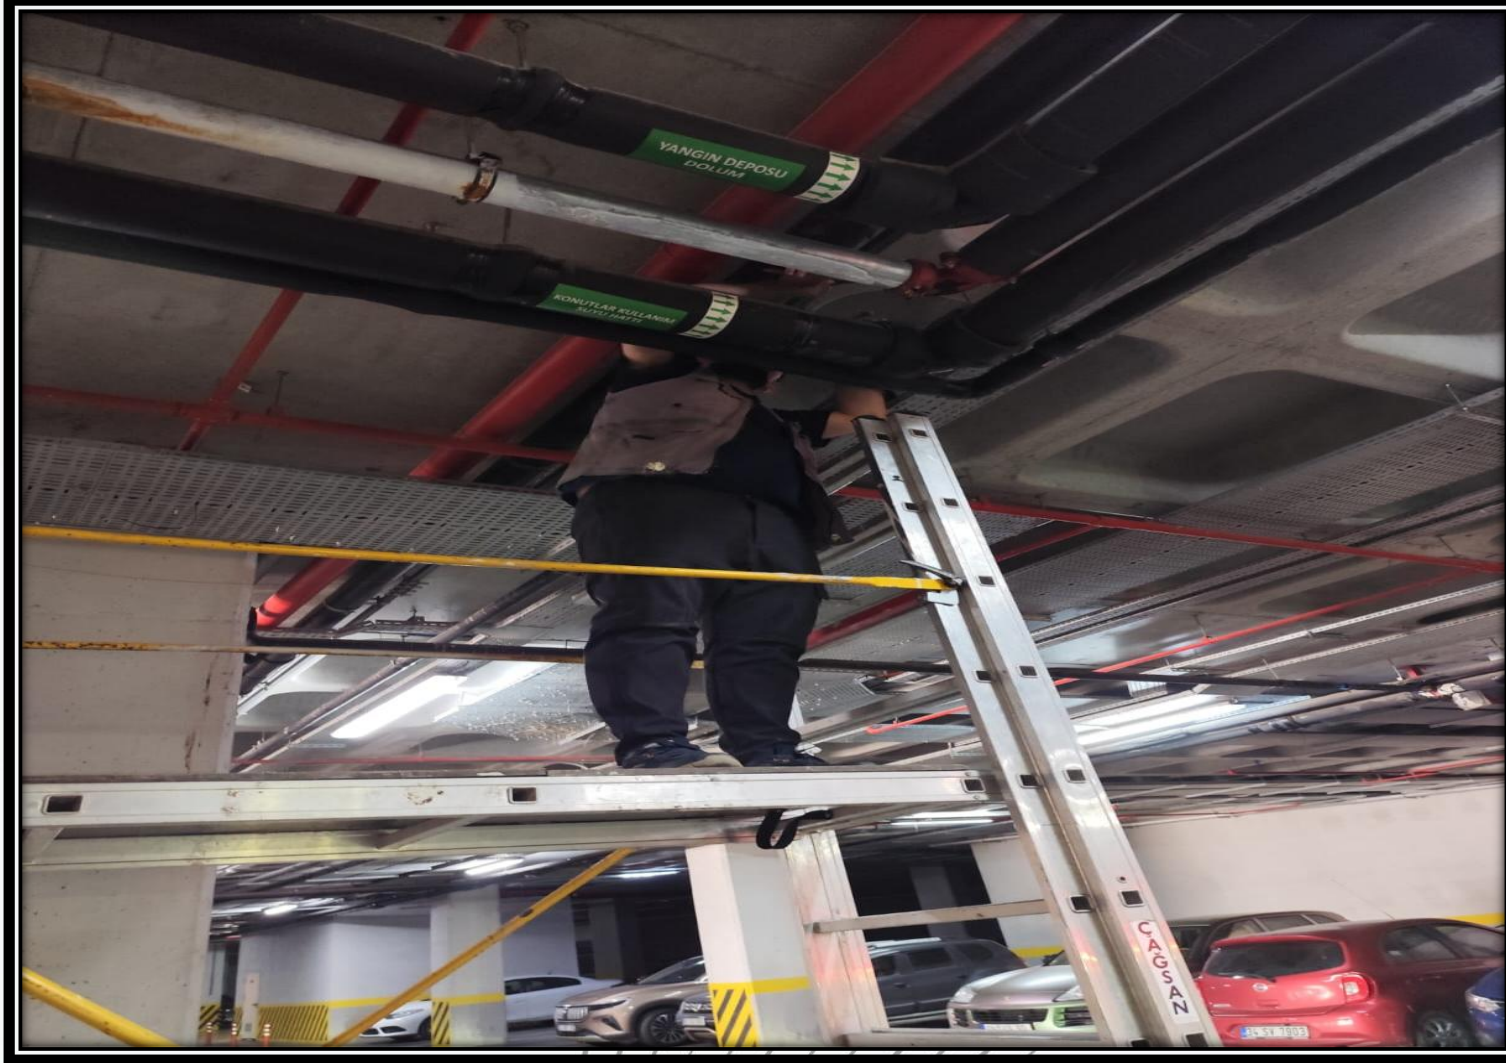
# GÜVENLİK NİZAMİYESİ ARKASINDA BULUNAN BAHÇE SULAMA DEPOSU ANA BESLEME BORUSUNDAKİ SU KAÇAĞI ARIZASI GİDERİLMİŞTİR.

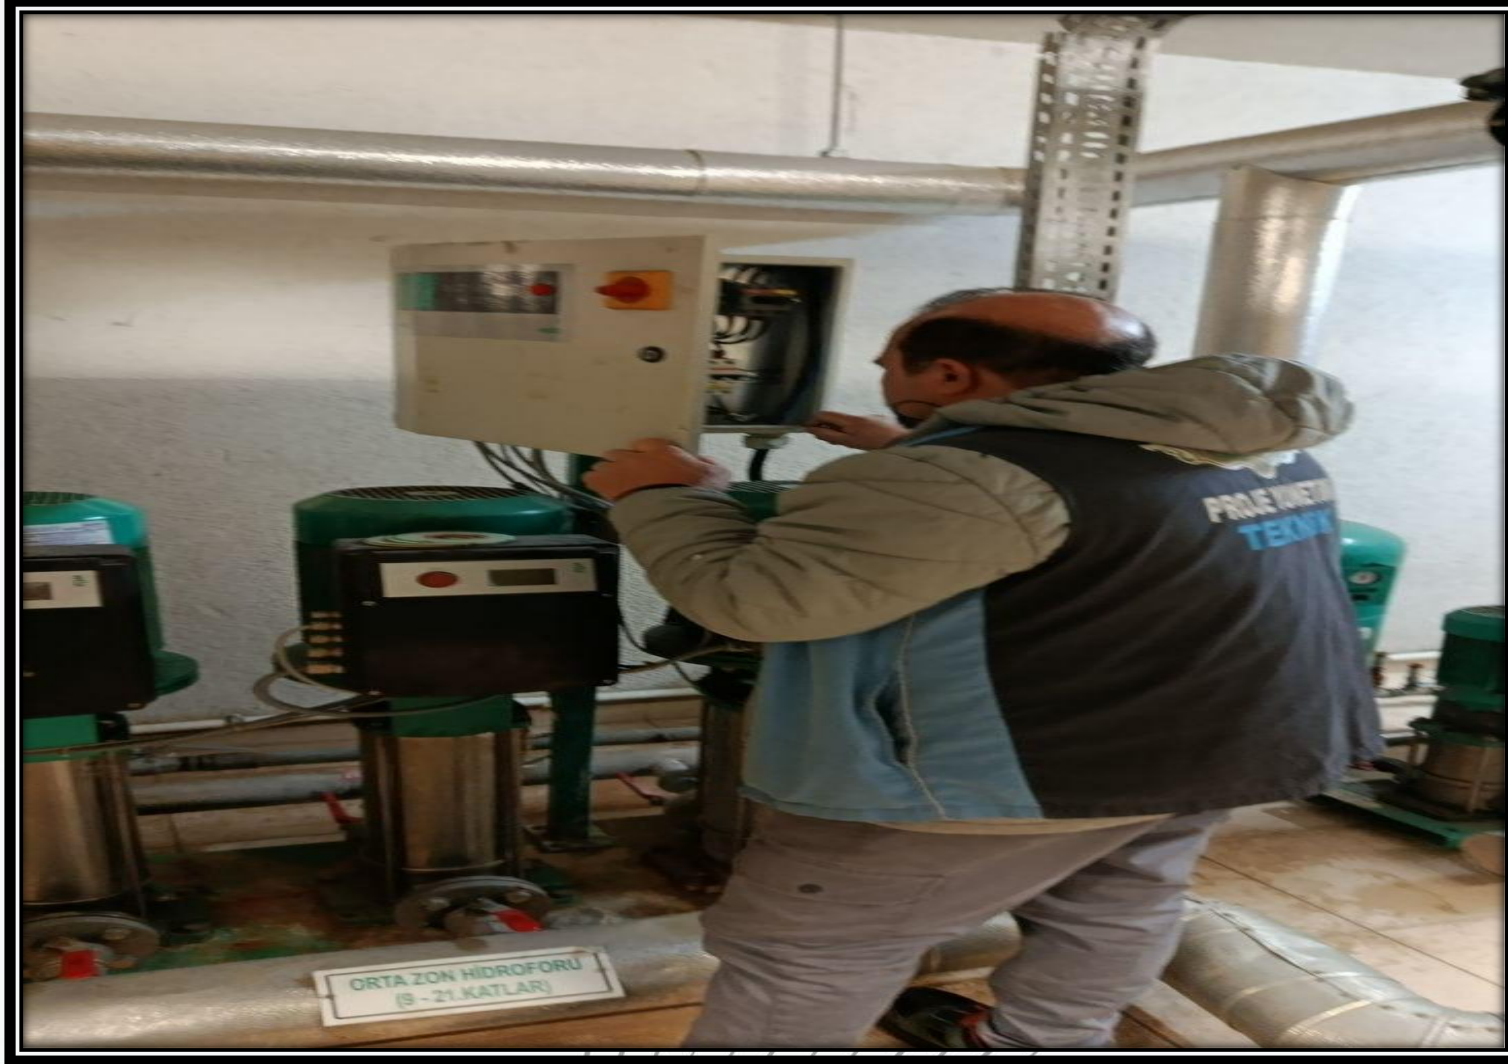
## B1 BLOK ORTA ZON HİDRAFOR ARIZASI GİDERİLMİŞTİR .

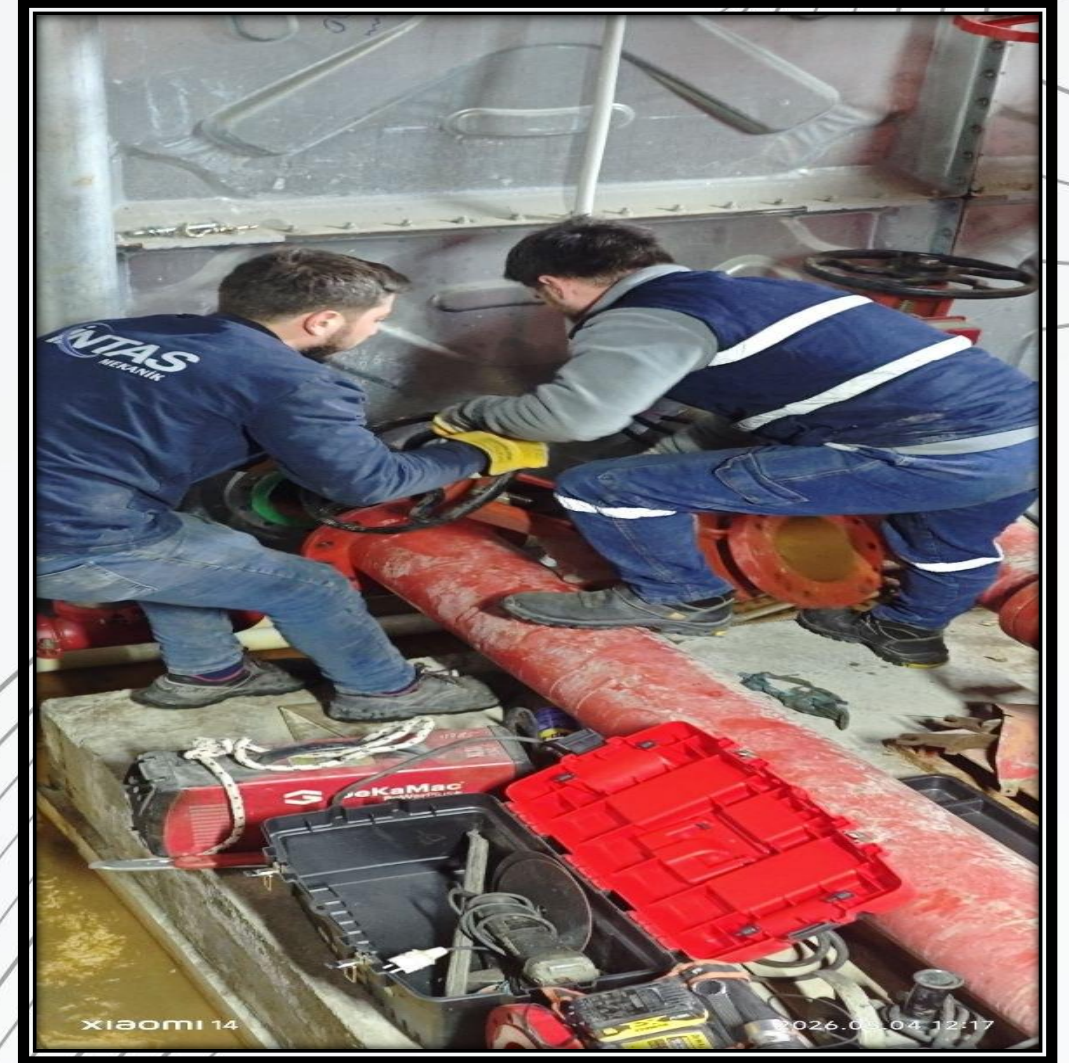
# YANGIN POMPA DAİRESİ ARIZALI OLAN 1 ADET DEPO EMİŞİ SÜRGÜLÜ VANA, 1 ADET POMPA BASMA HATTI ÇEKVALF VE 1 ADET İZLENEBİLİR KELEBEK VANA DEĞİŞTİRİLDİ.

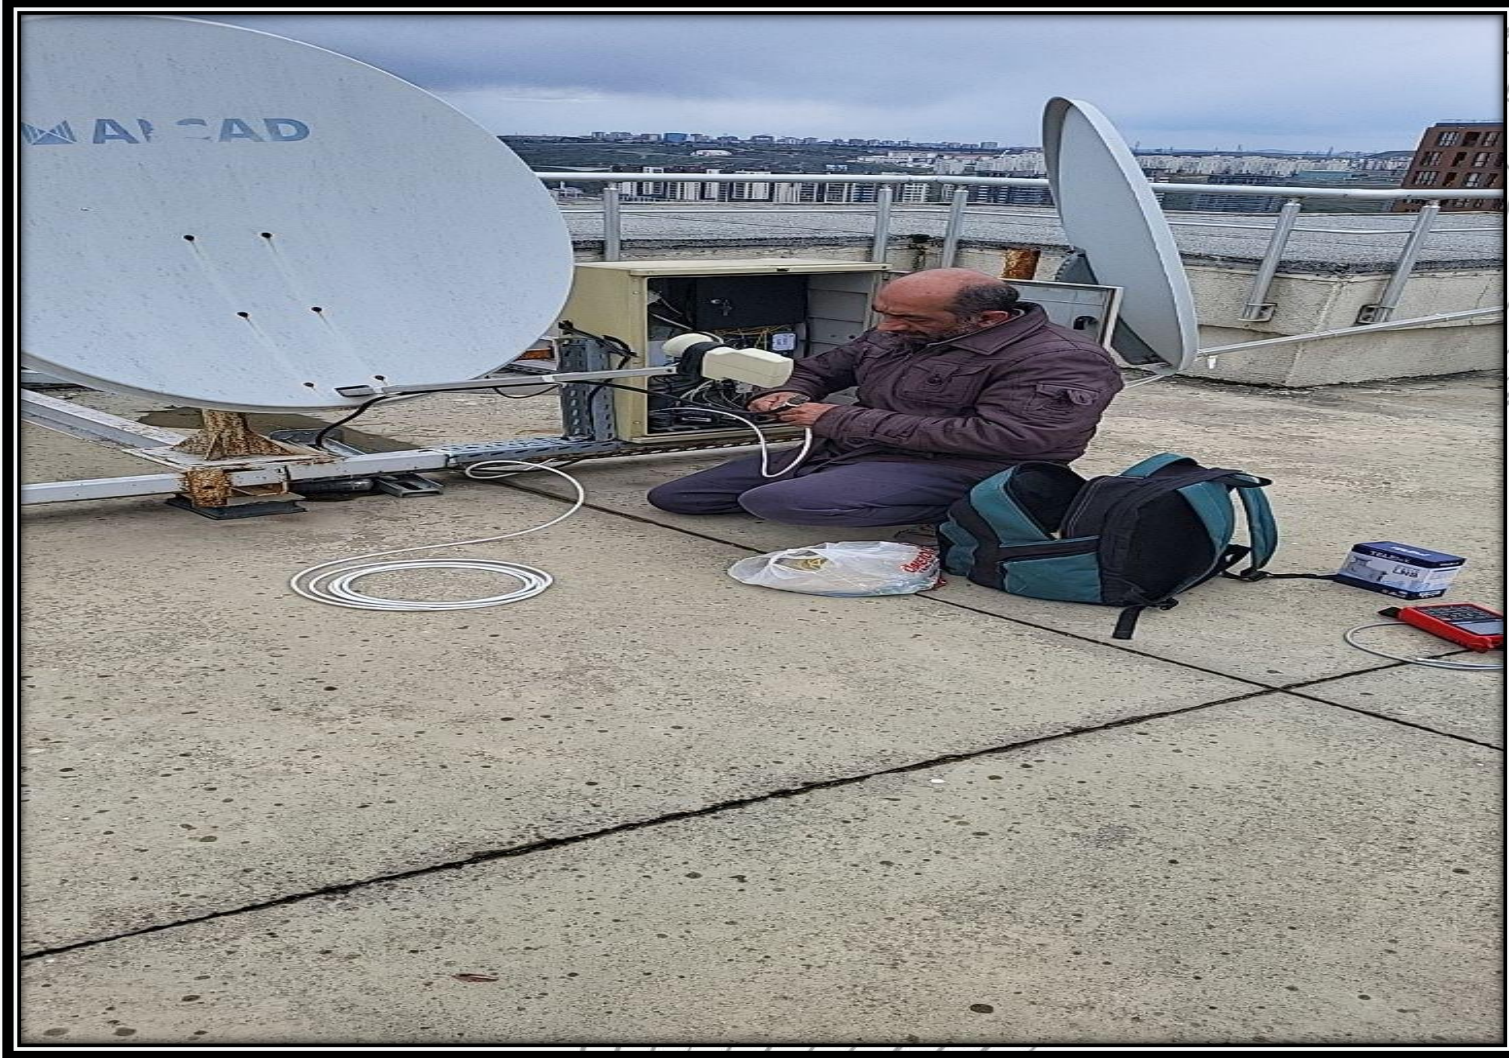
# ÇANAK ANTENDEKİ ARIZALI LNB DEĞİŞİ YAPILMIŞTIR.

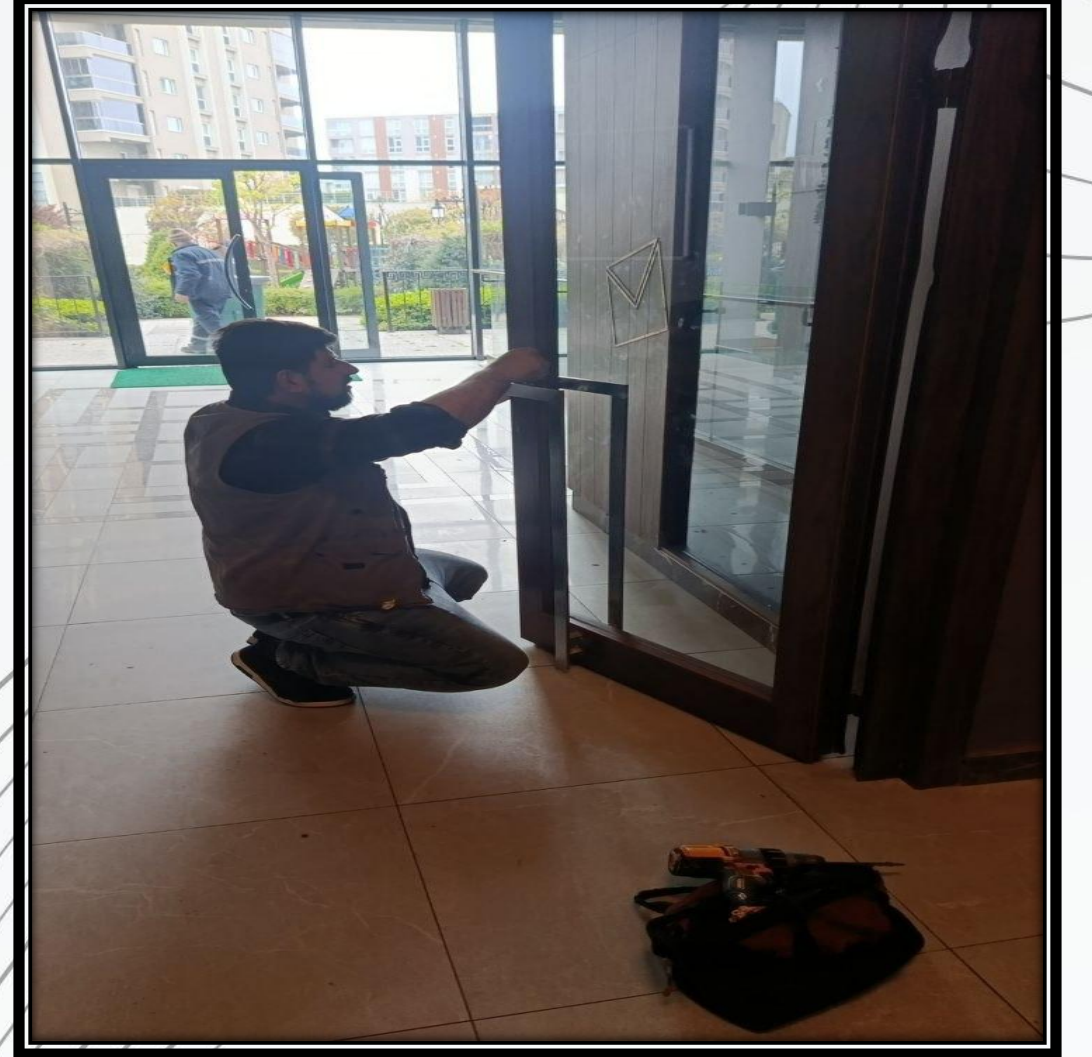
# BLOK PEYZAJ GİRİŞ ALANINDAKİ KAPI KOLU ARIZASI GİDERİLMİŞTİR

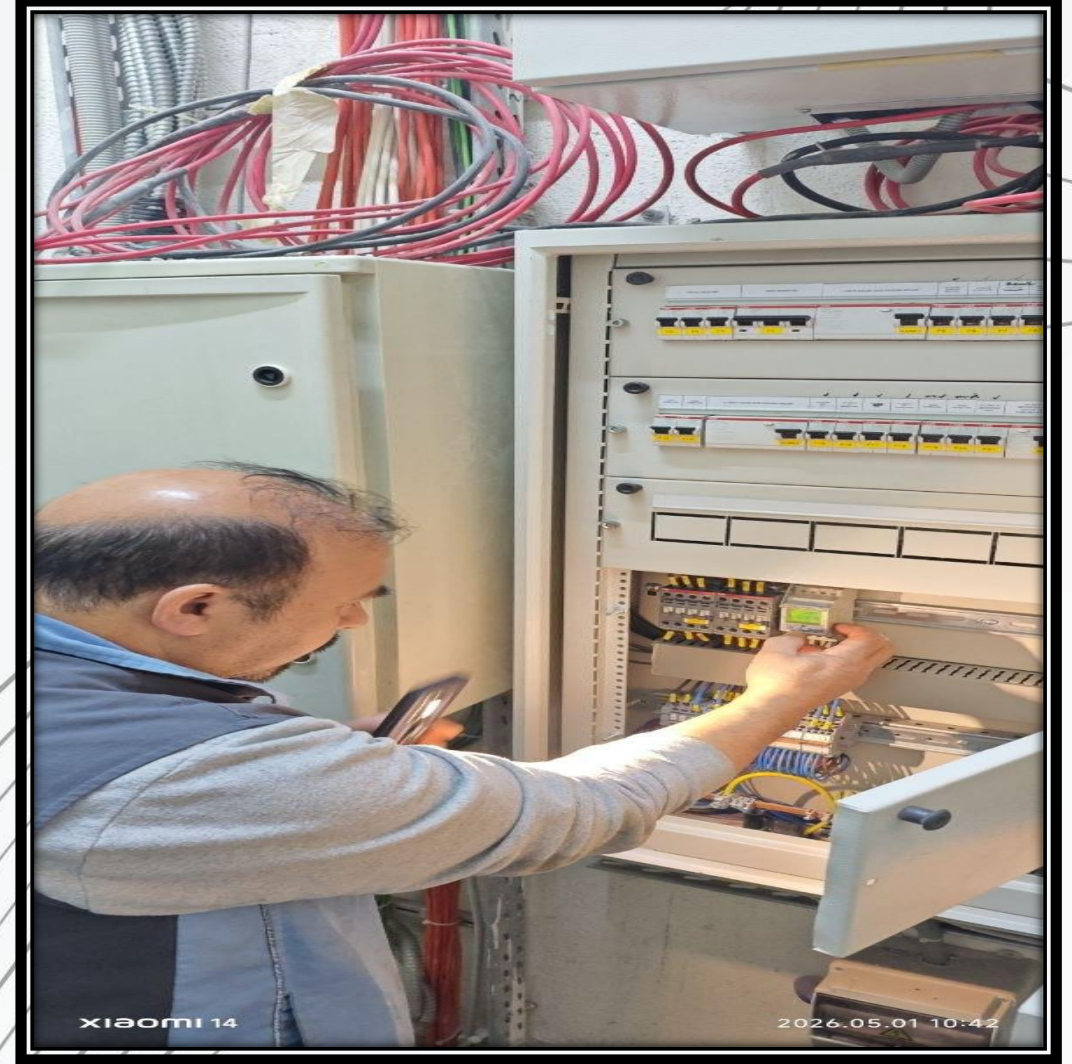
# GÜVENLİK GİRİŞ TURNİKESİ TAMİRİ YAPILMIŞTIR.

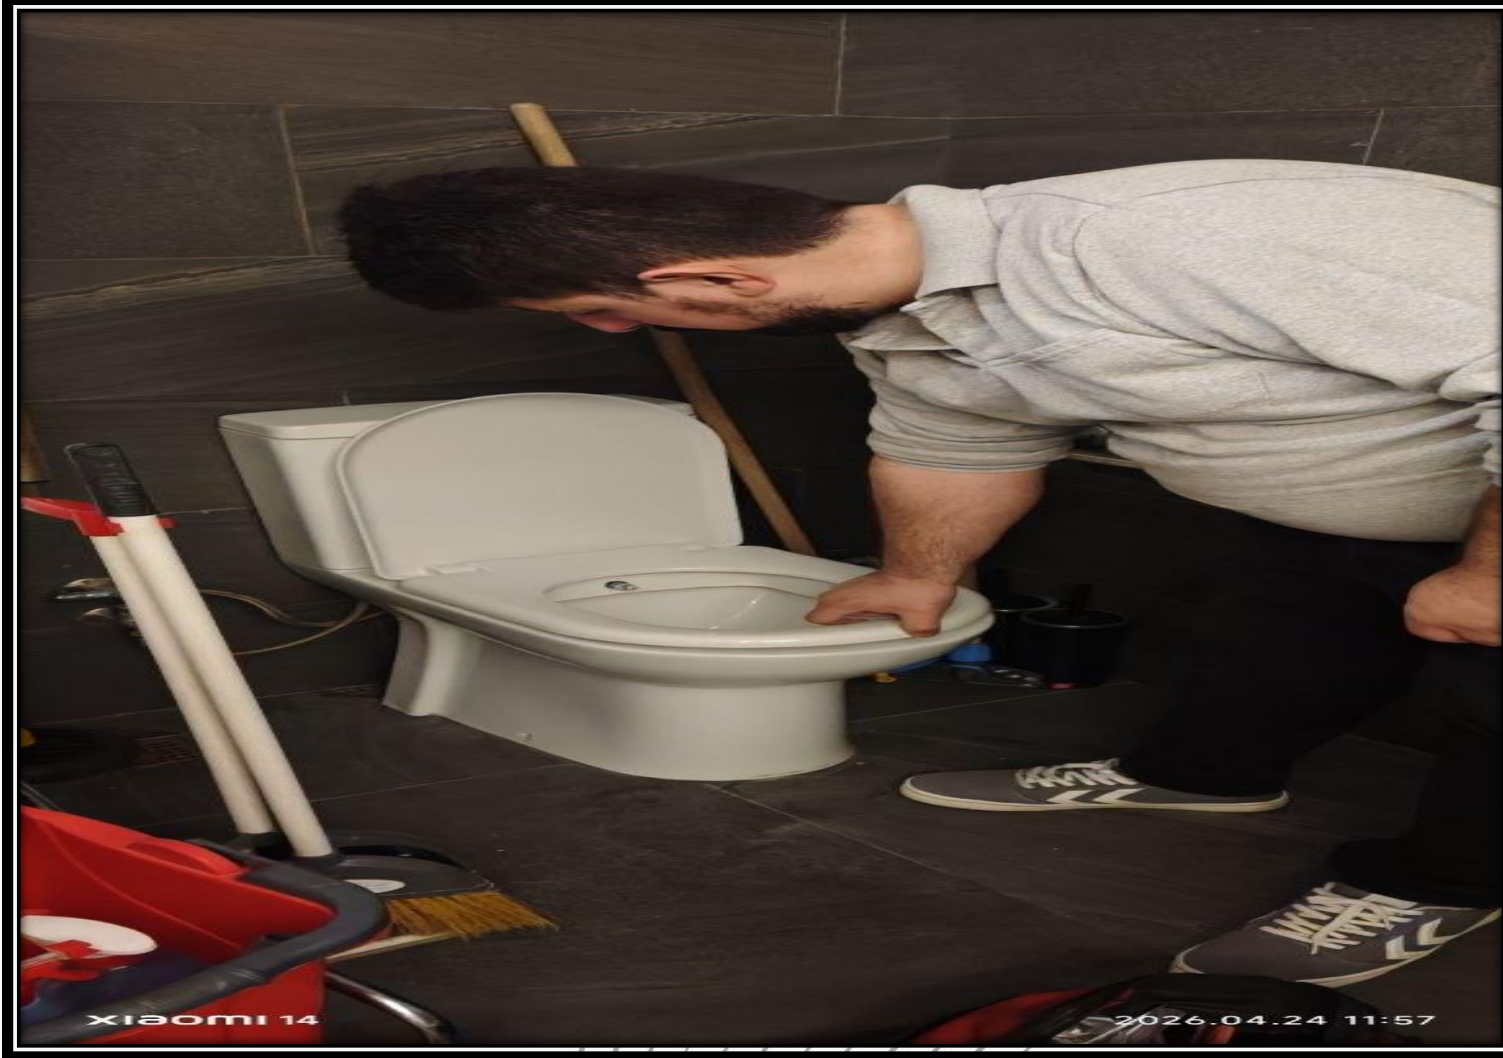
# SOSYAL TESİS ERKEK ENGELLİ WC KLOZET KAPAĞI DEĞİŞİMİ YAPILMIŞTIR.

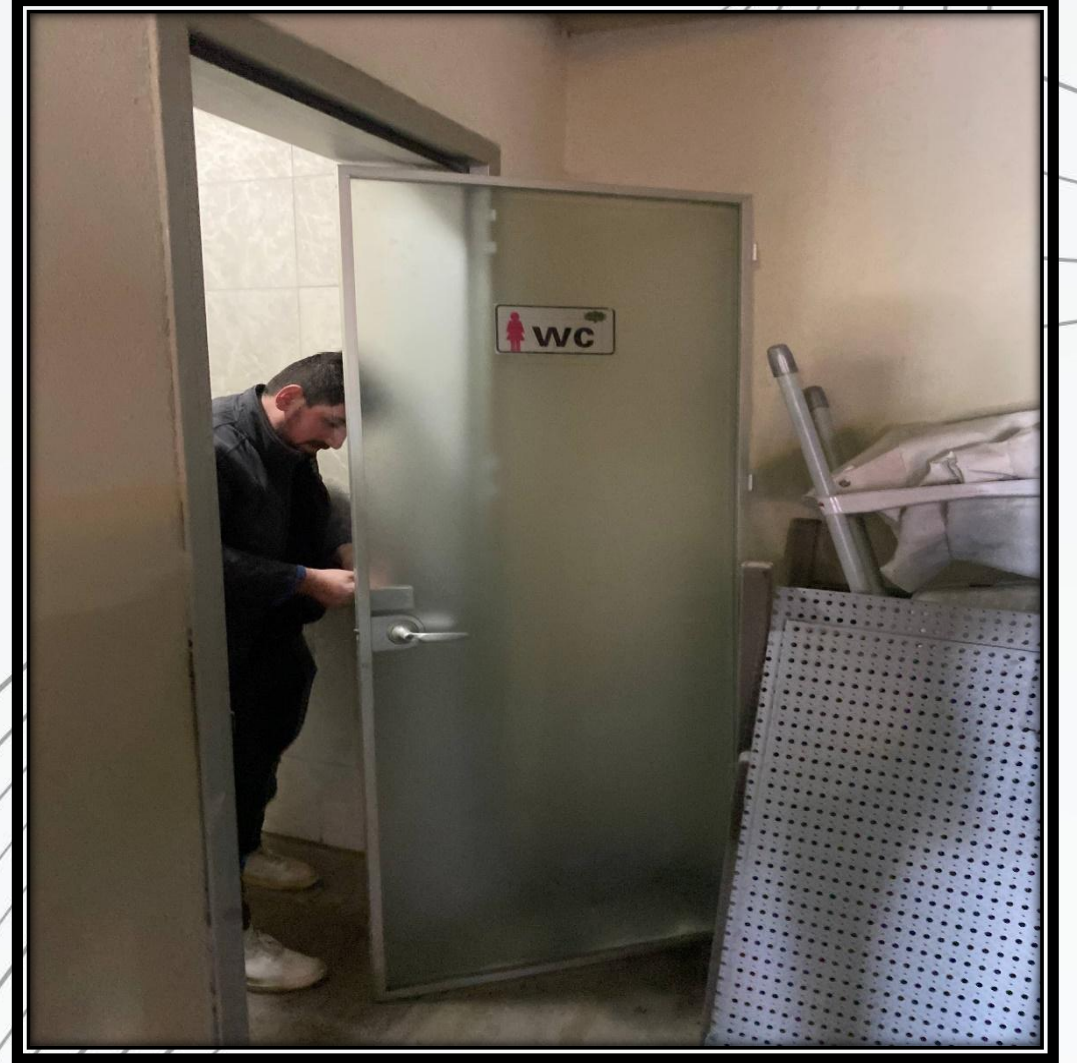
# PERSONELİMİZ TARAFINDAN WC KAPISI ARIZASI GİDERİLMİŞTİR

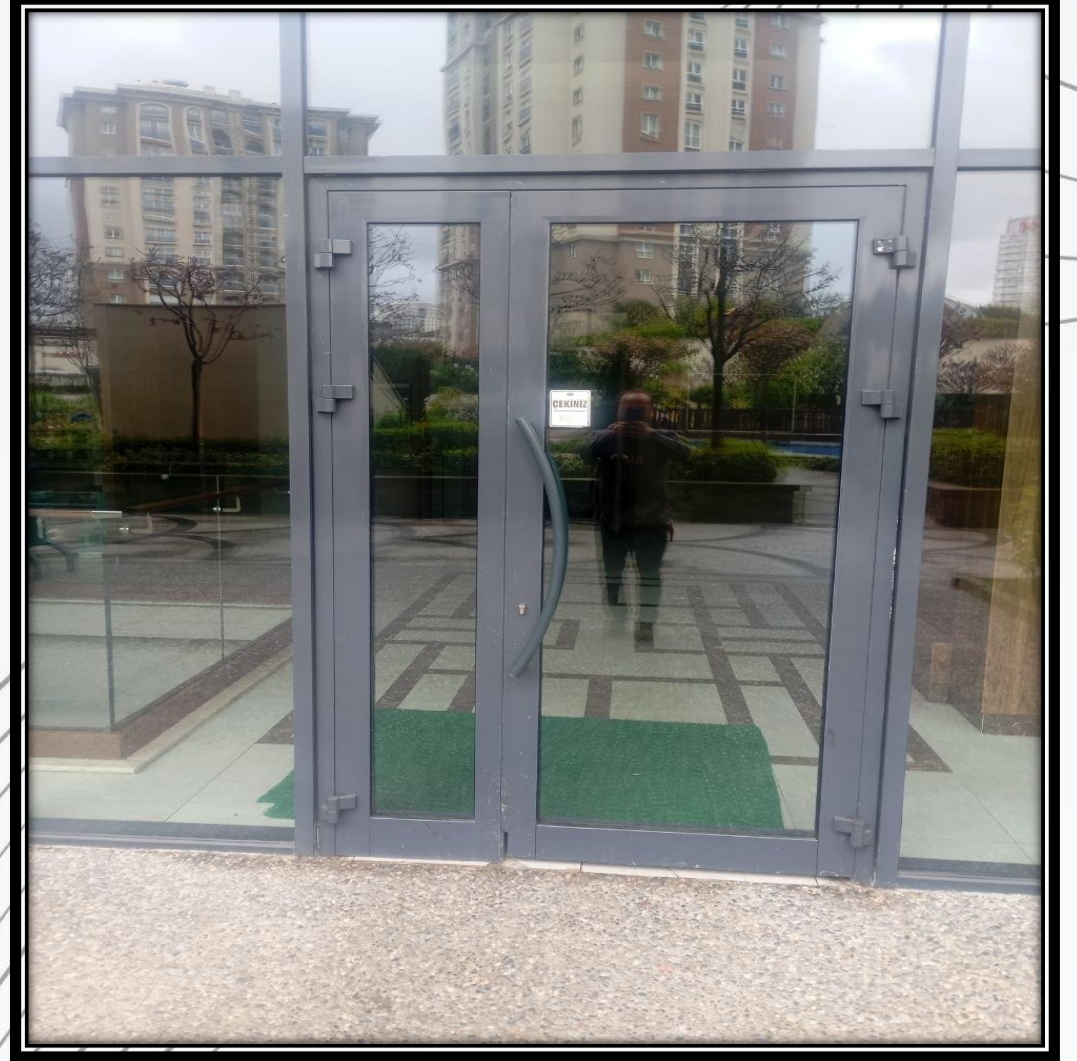
## B1 BLOK PEYZAJ KAPI KOLU TAMİRİ YAPILMIŞTIR.

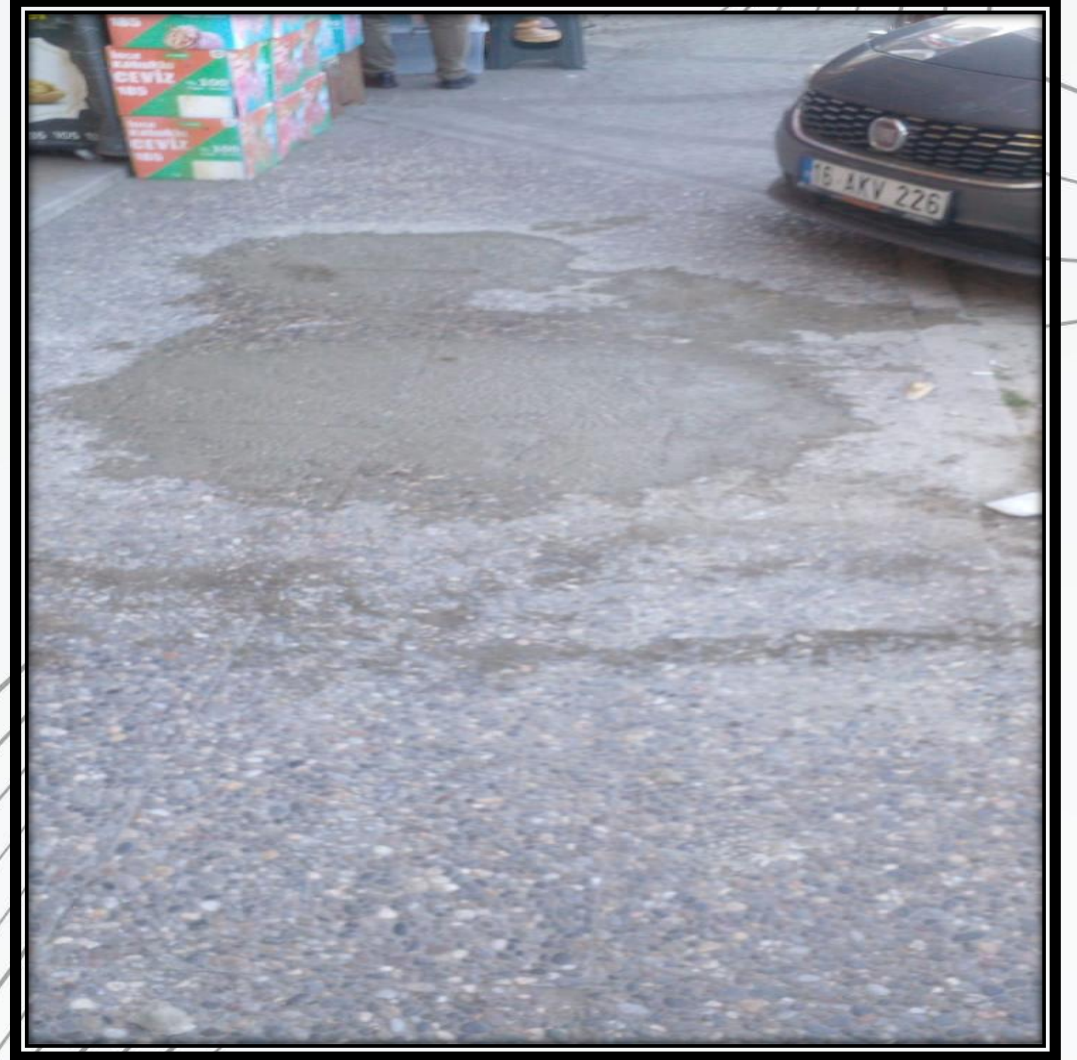
# TİCARİ ALANANIMIZDA KIRIK OLAN KALDIRIM TAŞLARI YENİSİ İLE DEĞİŞTİRİLMİŞTİR.

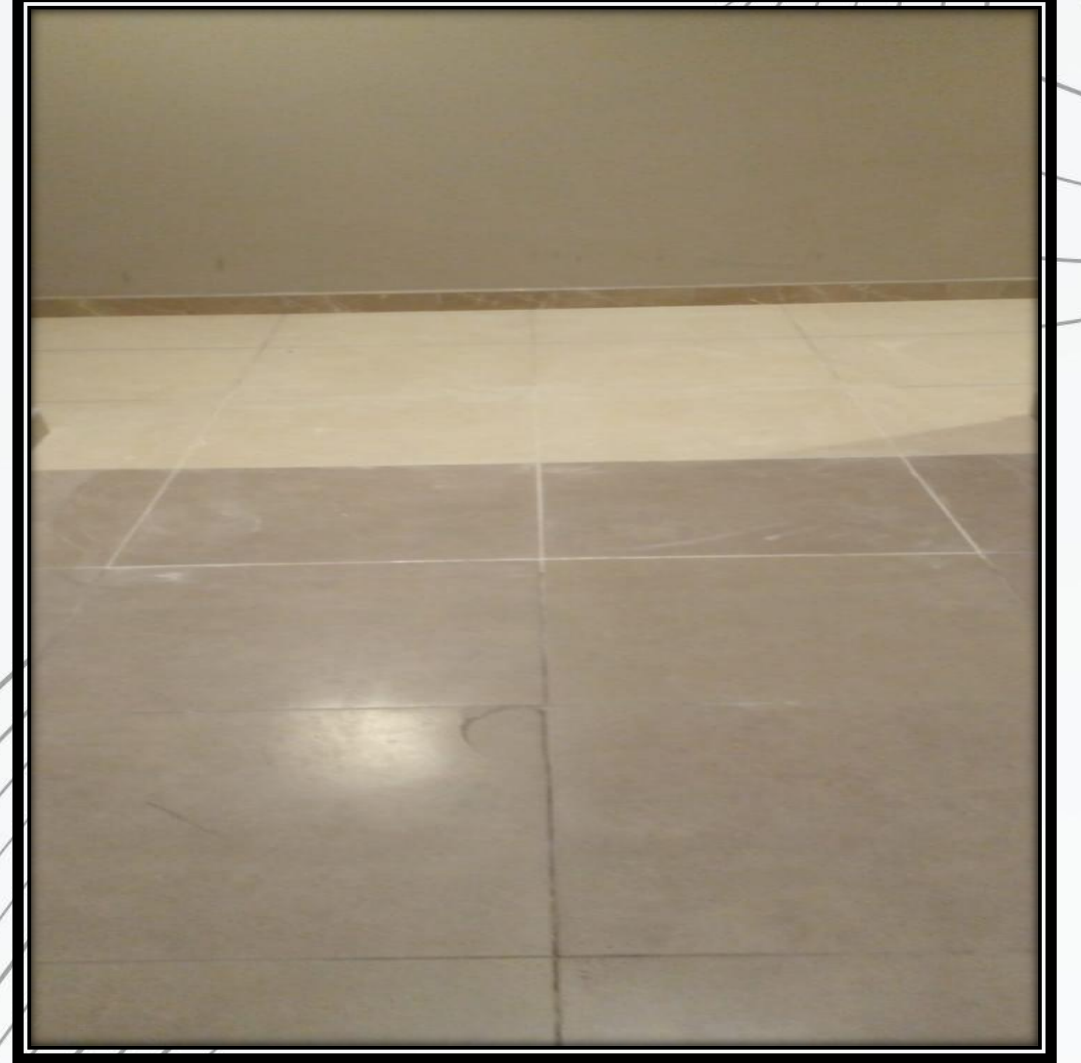
## B1 BLOKTA KIRIK OLAN FAYANS DEĞİŞİMİ YAPILIP ONARILMIŞTIR.

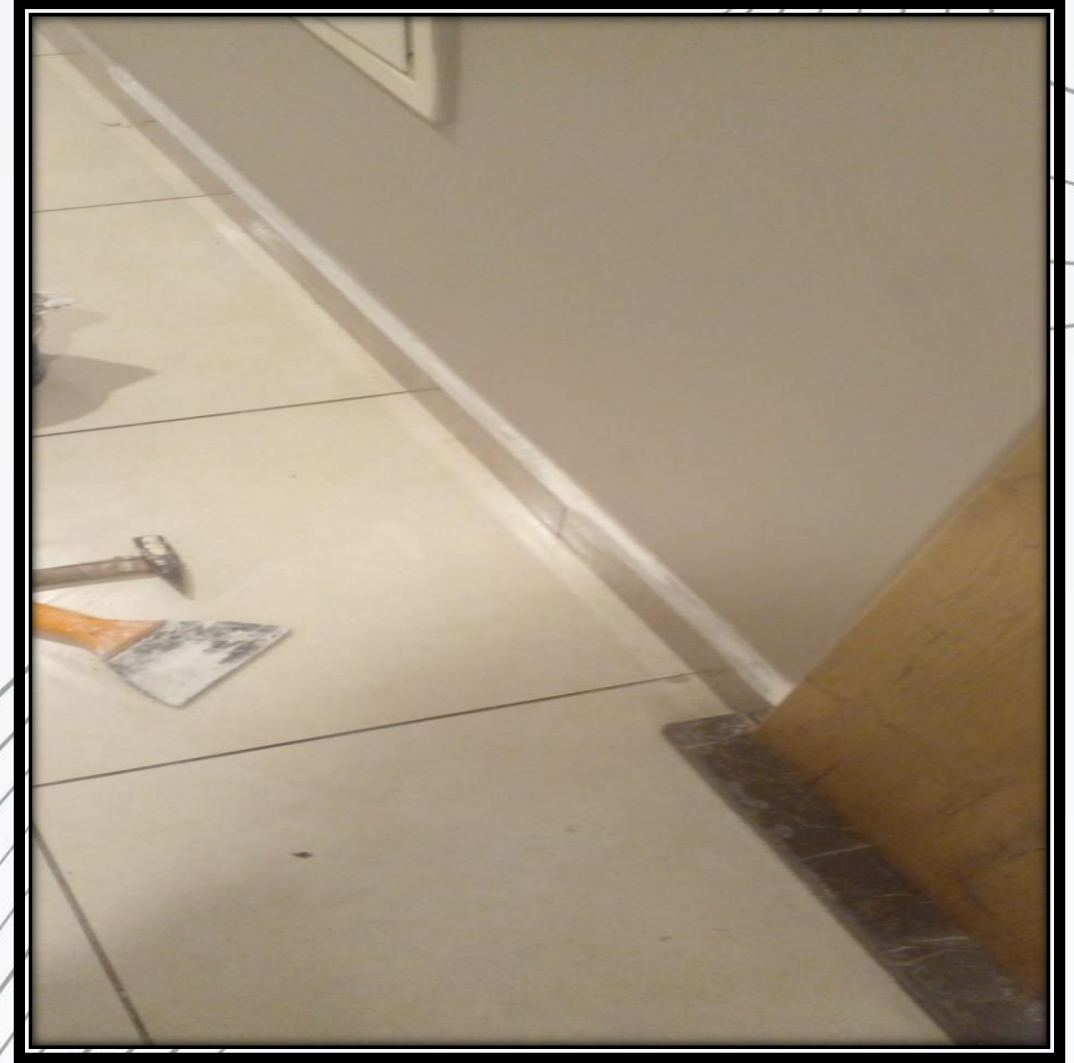
# B1 BLOK -B2 BLOKTA BULUNAN SÜPÜRGELİK ARIZASI GİDERİLMİŞTİR

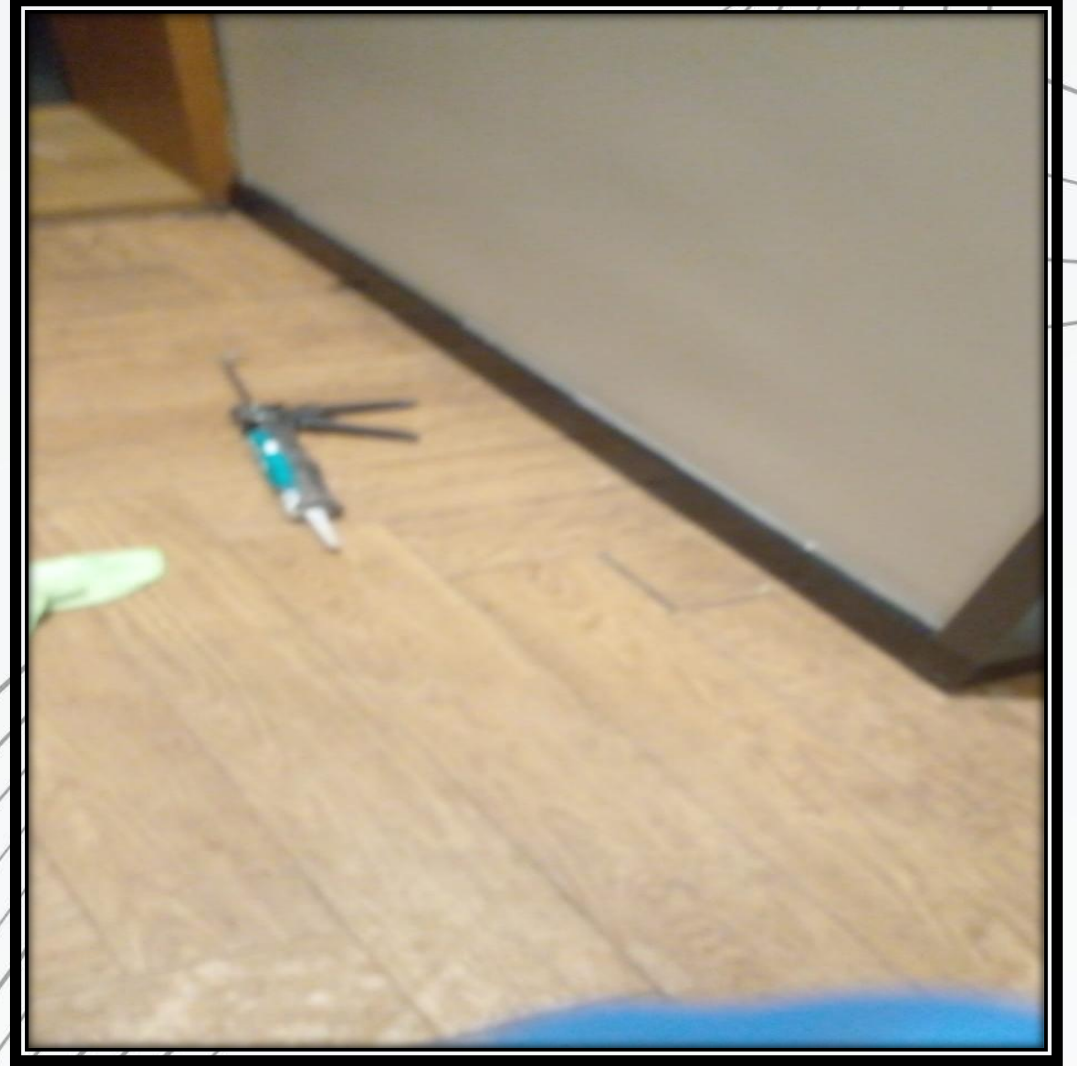
# SOSYAL TESİS SPOR SALONUNDA OLUŞAN SÜPÜRGELİK ARIZASI GİDERİLMİŞTİR

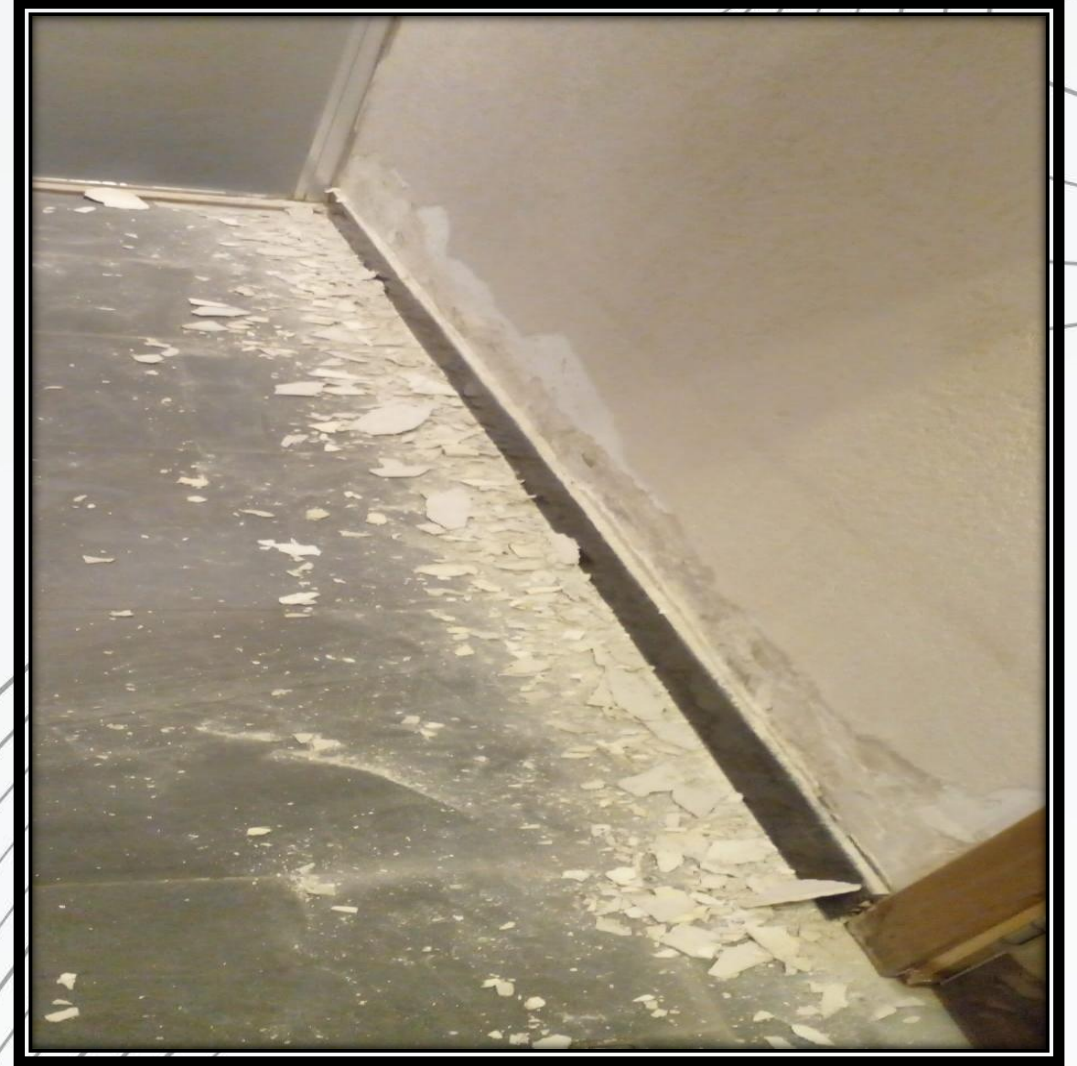
# SOSYAL TESİS BAYAN TARAFI KABARAN KORİDOR ALÇI SIVA VE BOYAMA İŞLEMİ YAPILMIŞTIR.

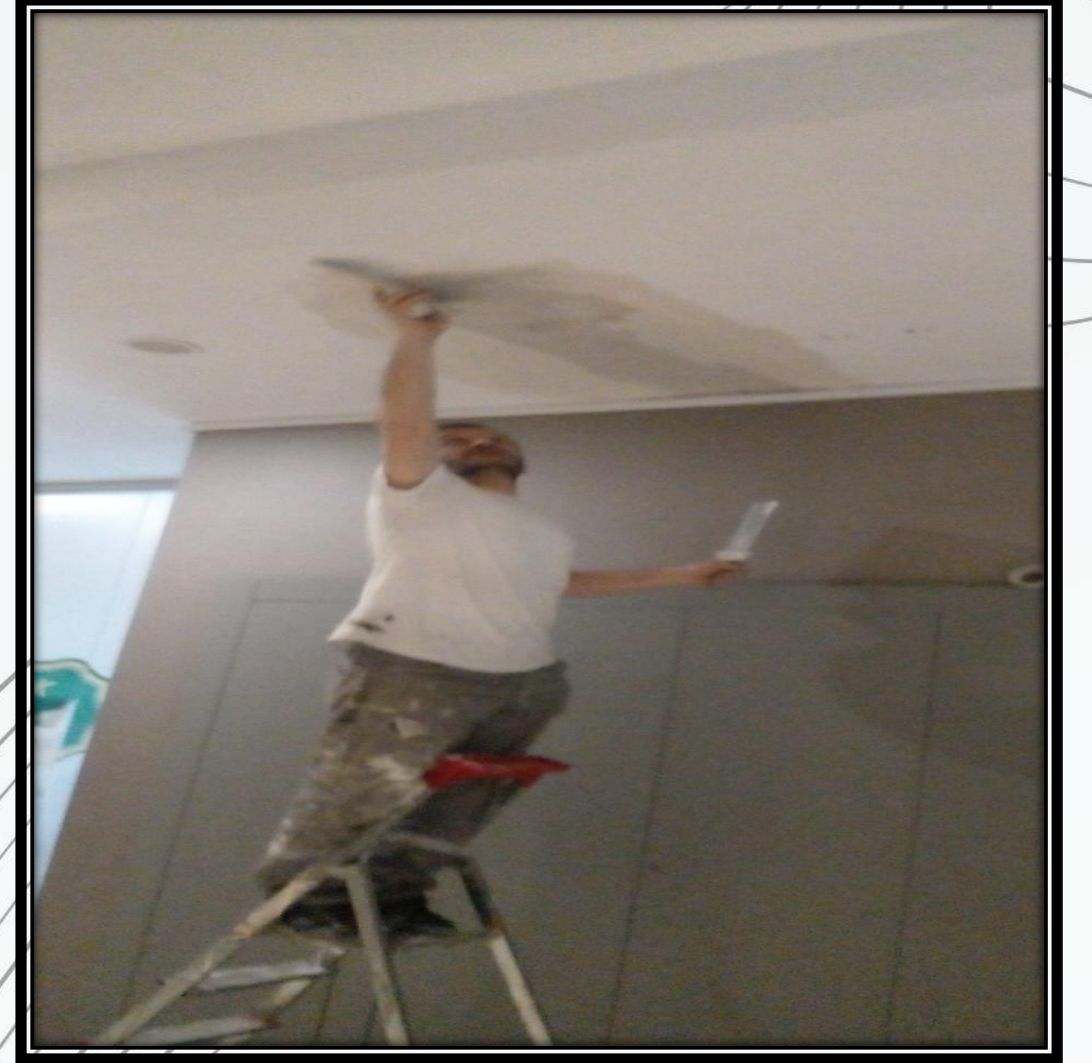
# YÖNETİM BİNASI ALÇI TAMİRİ VE BOYAMA İŞLEMİ YAPILMIŞTIR.
