REFERANS  
PROFESYONEL  
YÖNETİM VE  
DANIŞMANLIK ŞİRKETİ

2026-NİSAN DÖNEMİ FAALİYET RAPORU

# PARK MAVERA I TOPLU YAPI YÖNETİMİ

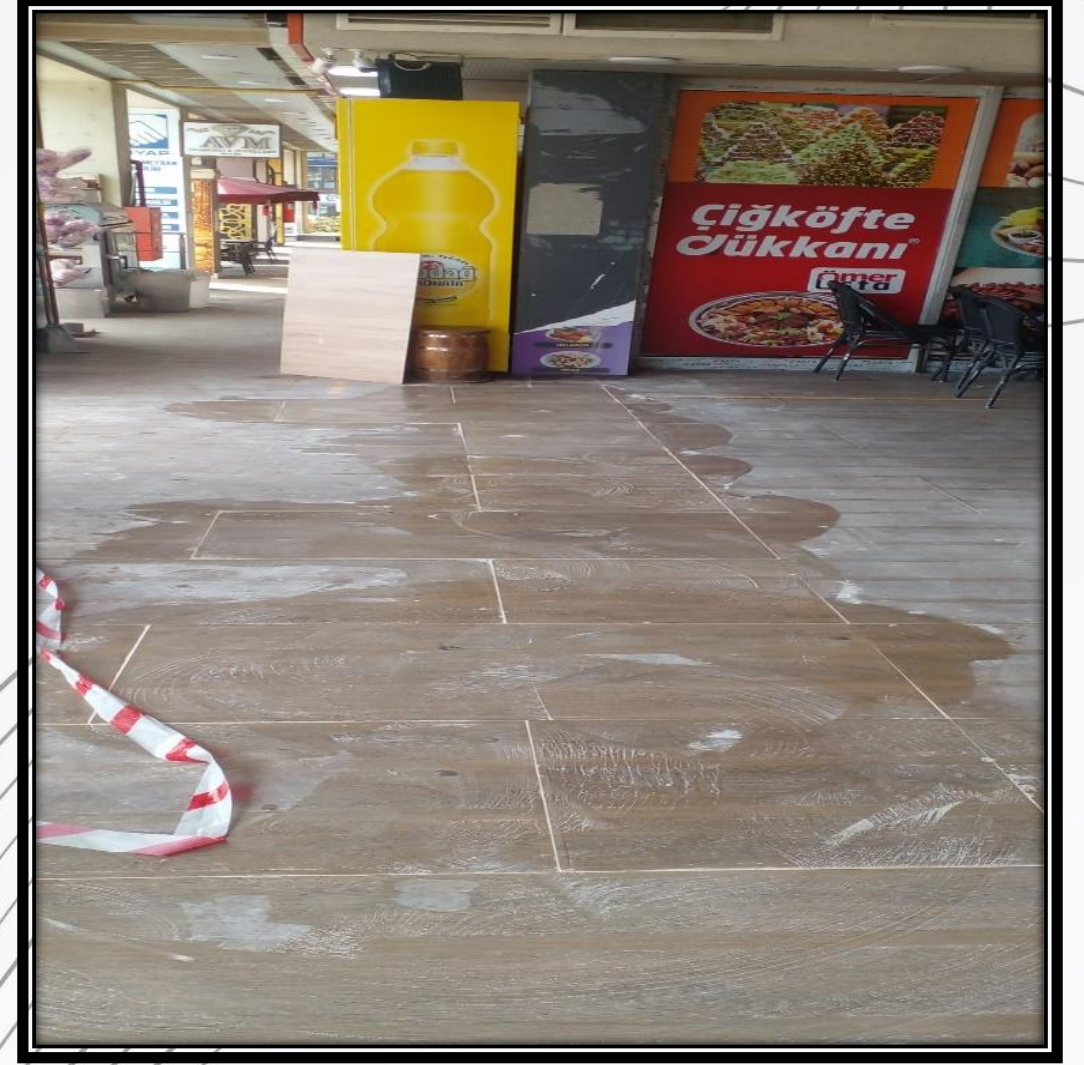
# T4 TİCARİ ALANIMIZDA OLUŞAN KIRIK FAYANS TAMİRİ YAPILMIŞTIR.

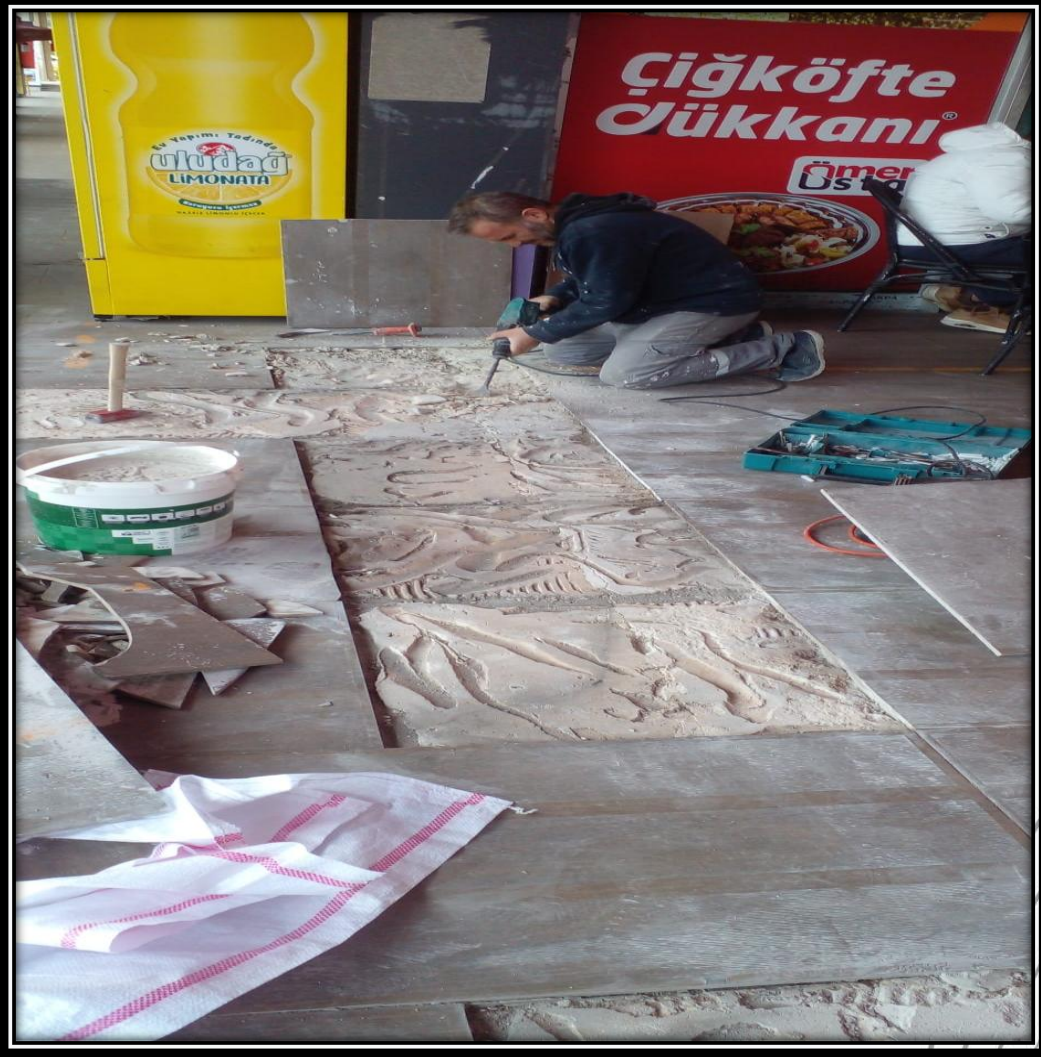
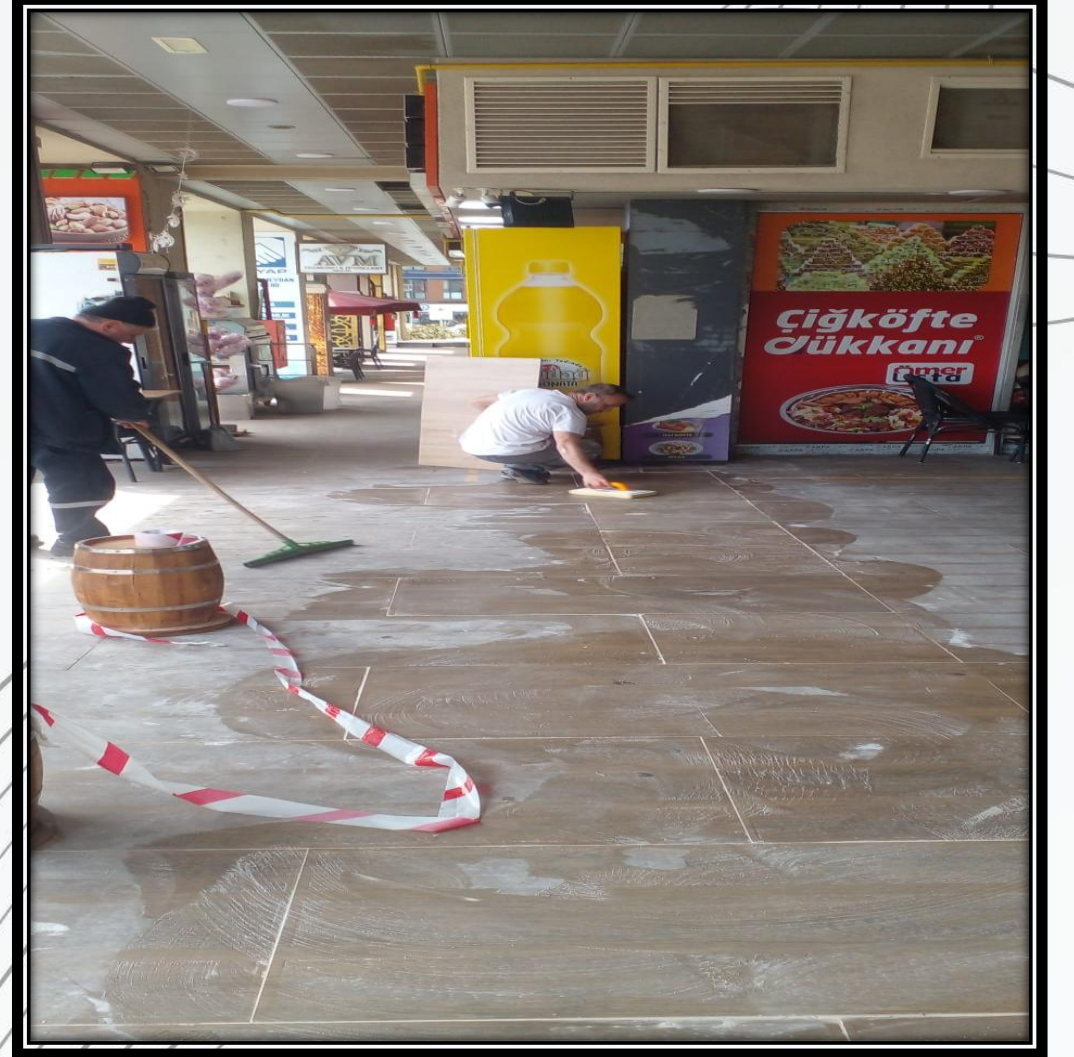
# T4 TİCARİ ALANIMIZDA OLUŞAN KIRIK FAYANS TAMİRİ YAPILMIŞTIR.

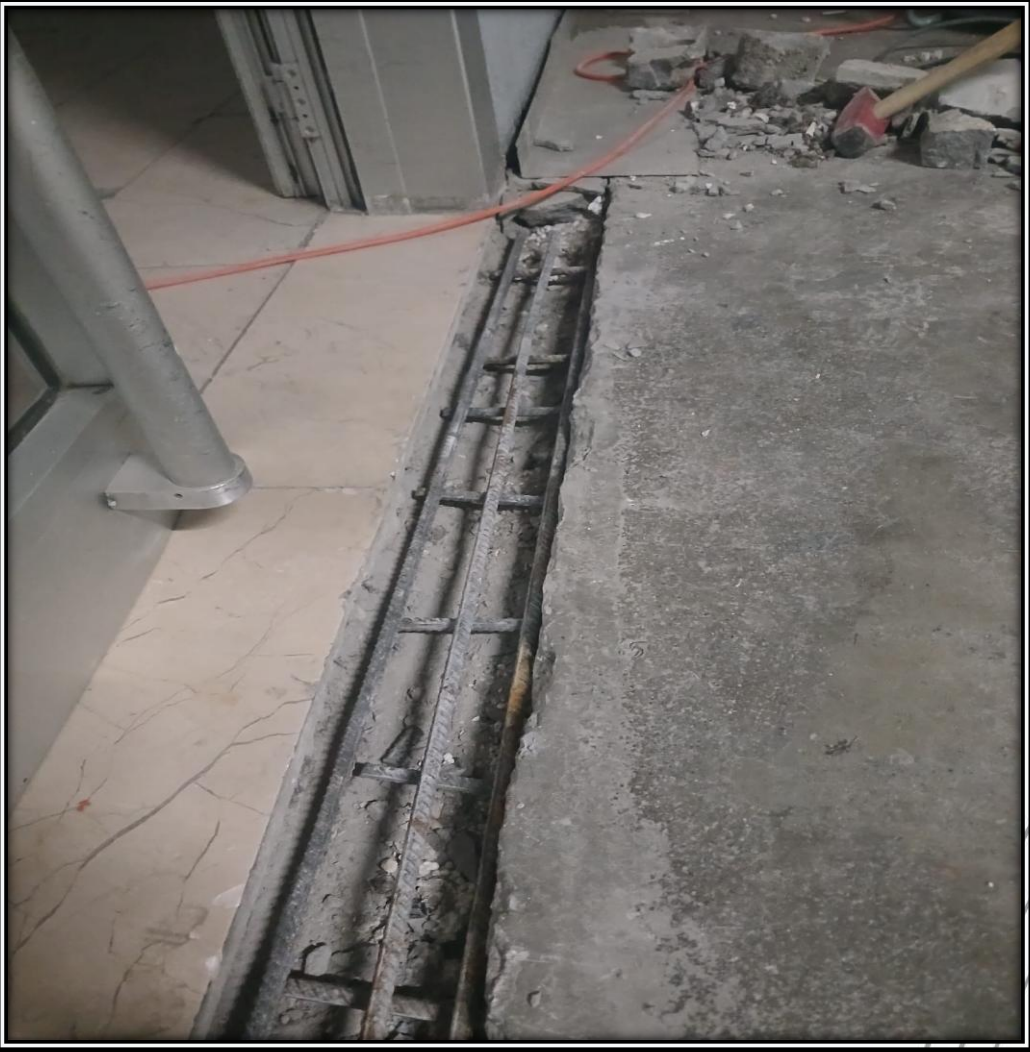
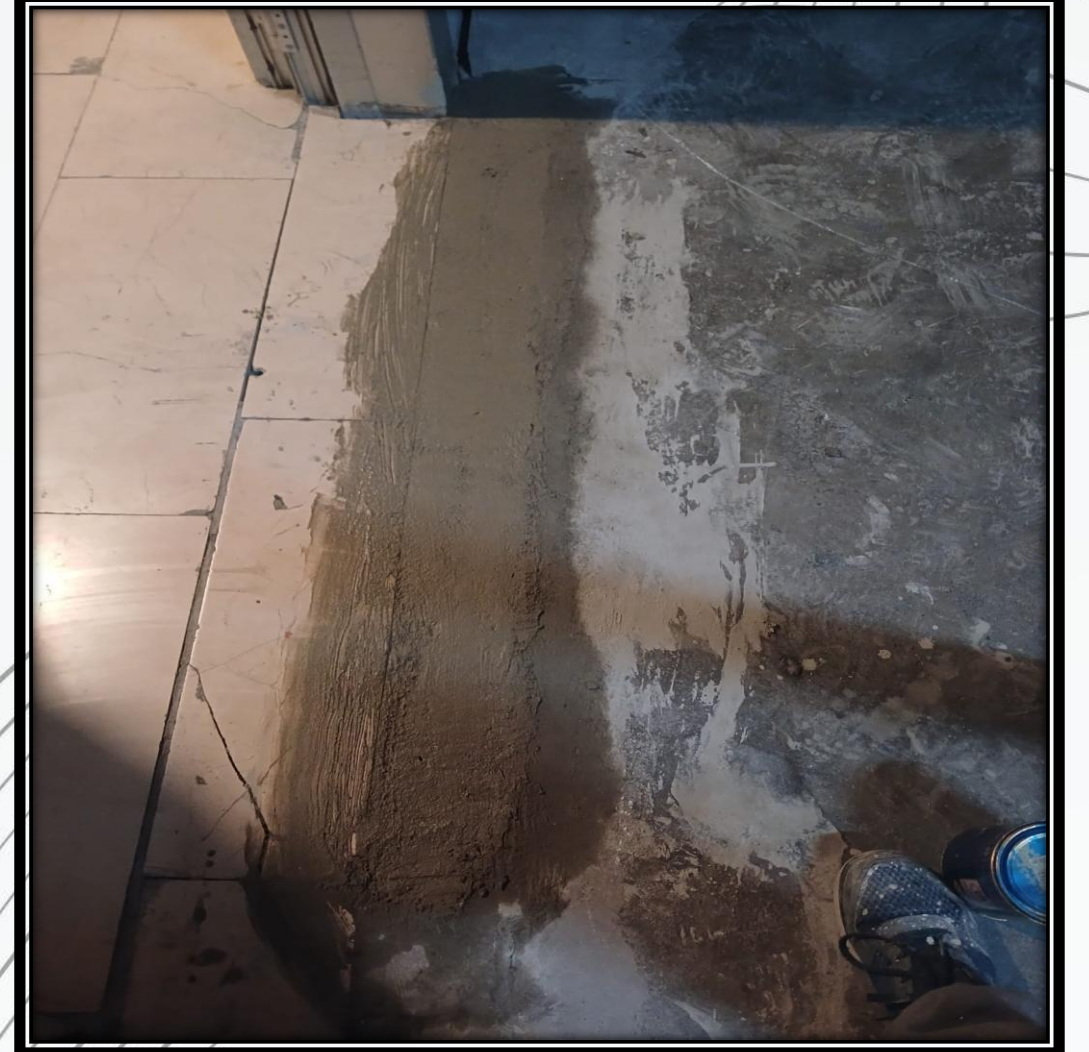
# A1 BLOK G KATI GİRİŞİNDE OLUŞAN ÇATLAK MAZGAL DÖŞENEREK TAMİR EDİLMİŞTİR.

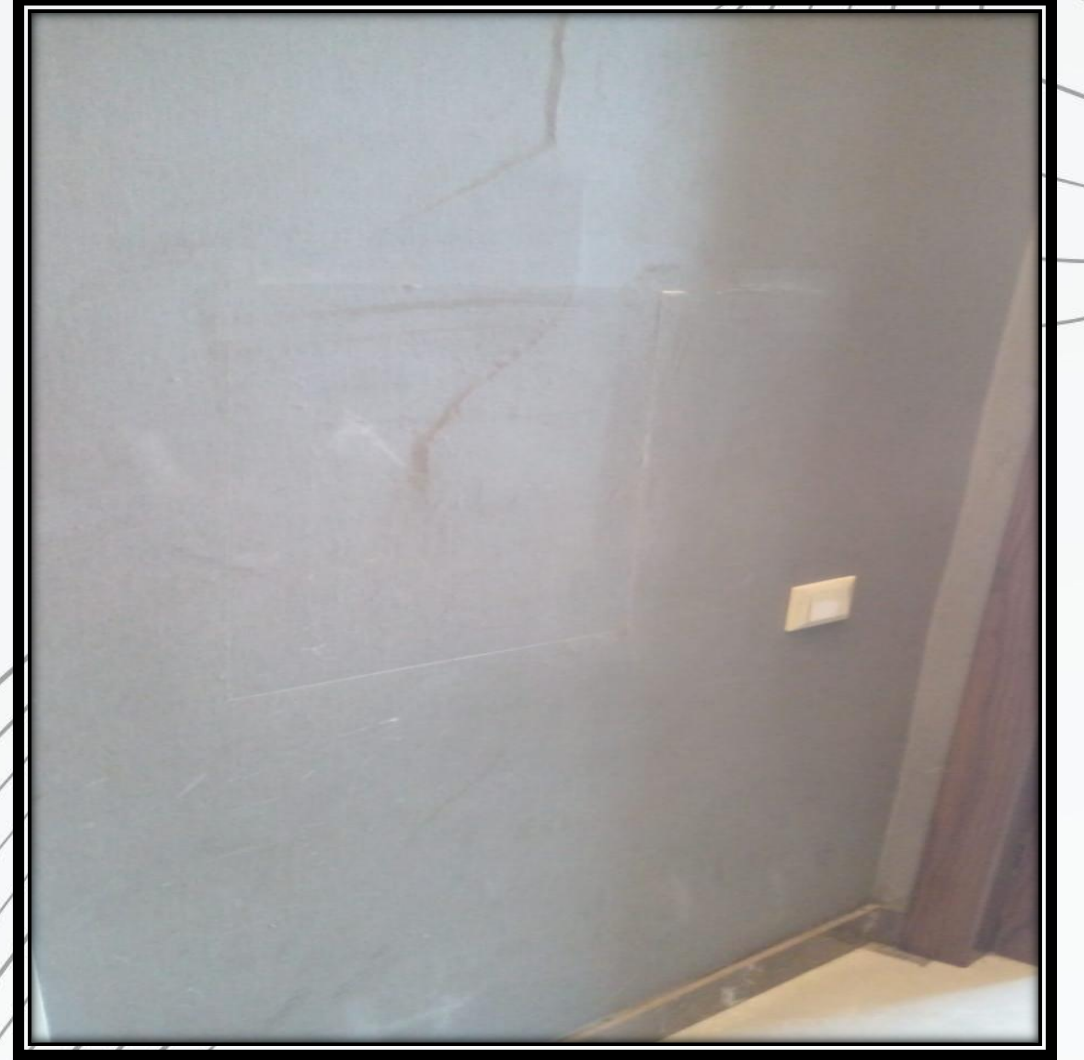
## A4 BLOKTA YIRTIILAN DUVAR KAĞIDI TAMİRİ YAPILMIŞTIR.

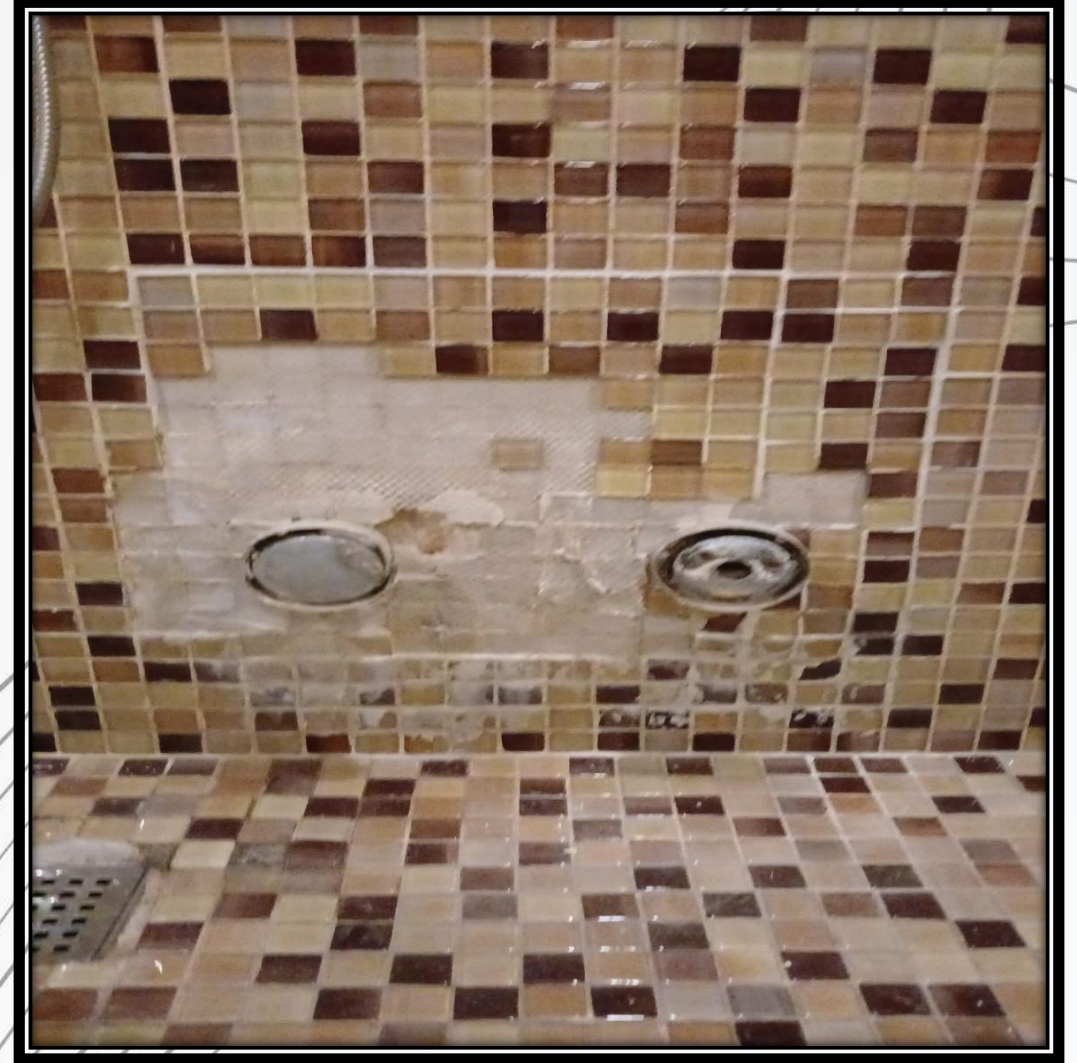
# SOSYAL TESİS BUHAR ODASI DÜŞEN MOZAİK TAMİRİ YAPILMIŞTIR.

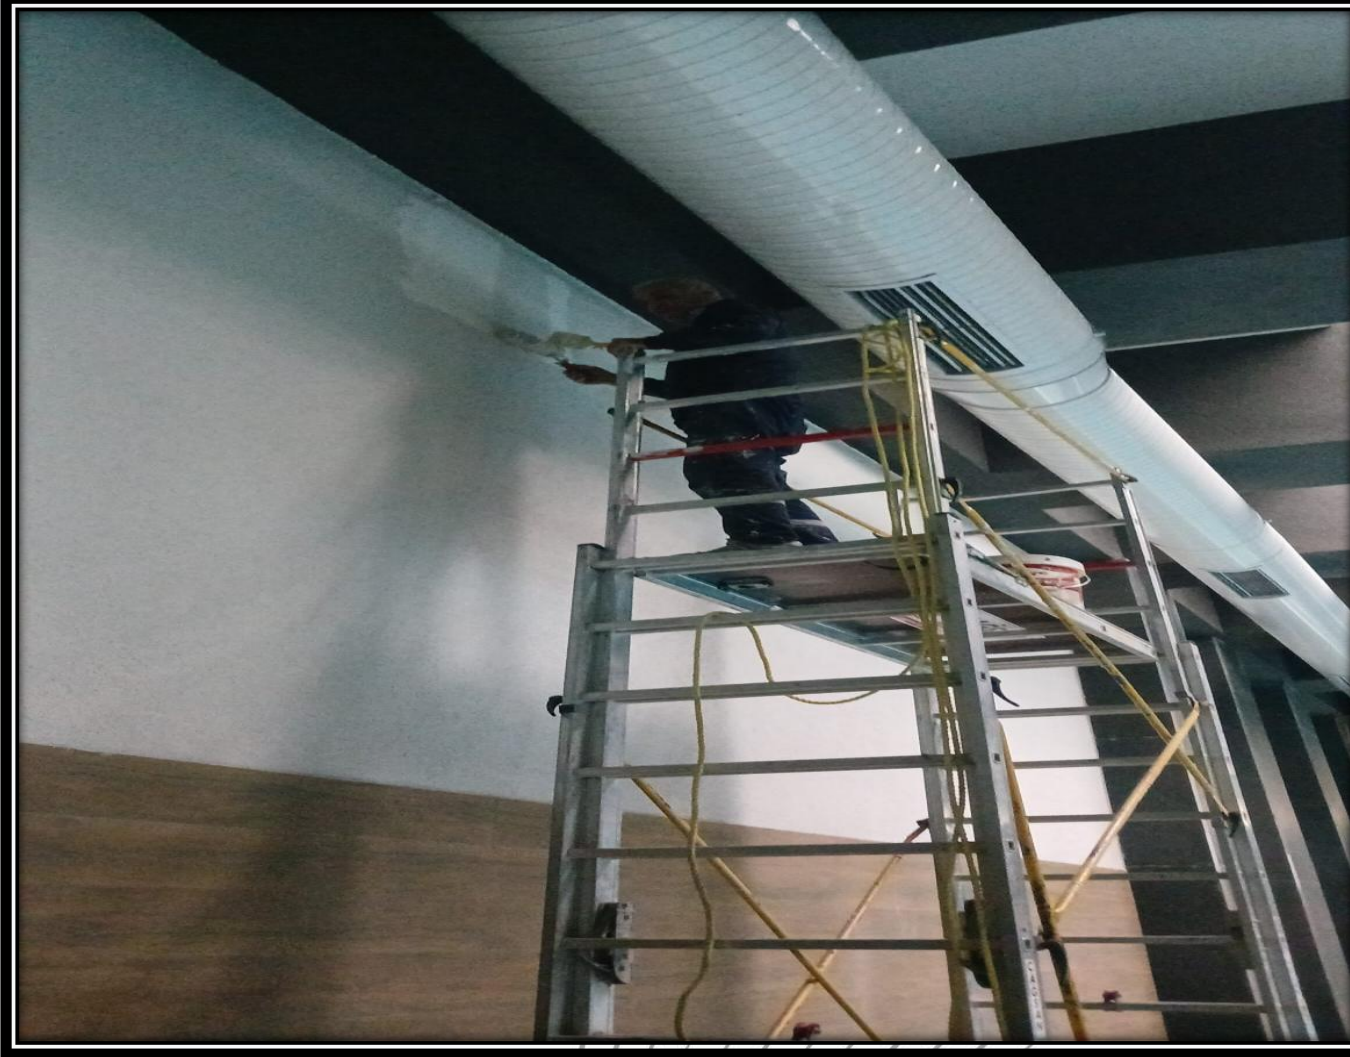
# SOSYAL TESİS HAVUZ ALANIMIZDA KABARAN ALANA SIVA VE BOYAMA İŞLEMİ YAPILMIŞTIR.
