2026-HAZİRAN DÖNEMİ FAALİYET RAPORU

# PARK MAVERA I TOPLU YAPI YÖNETİMİ

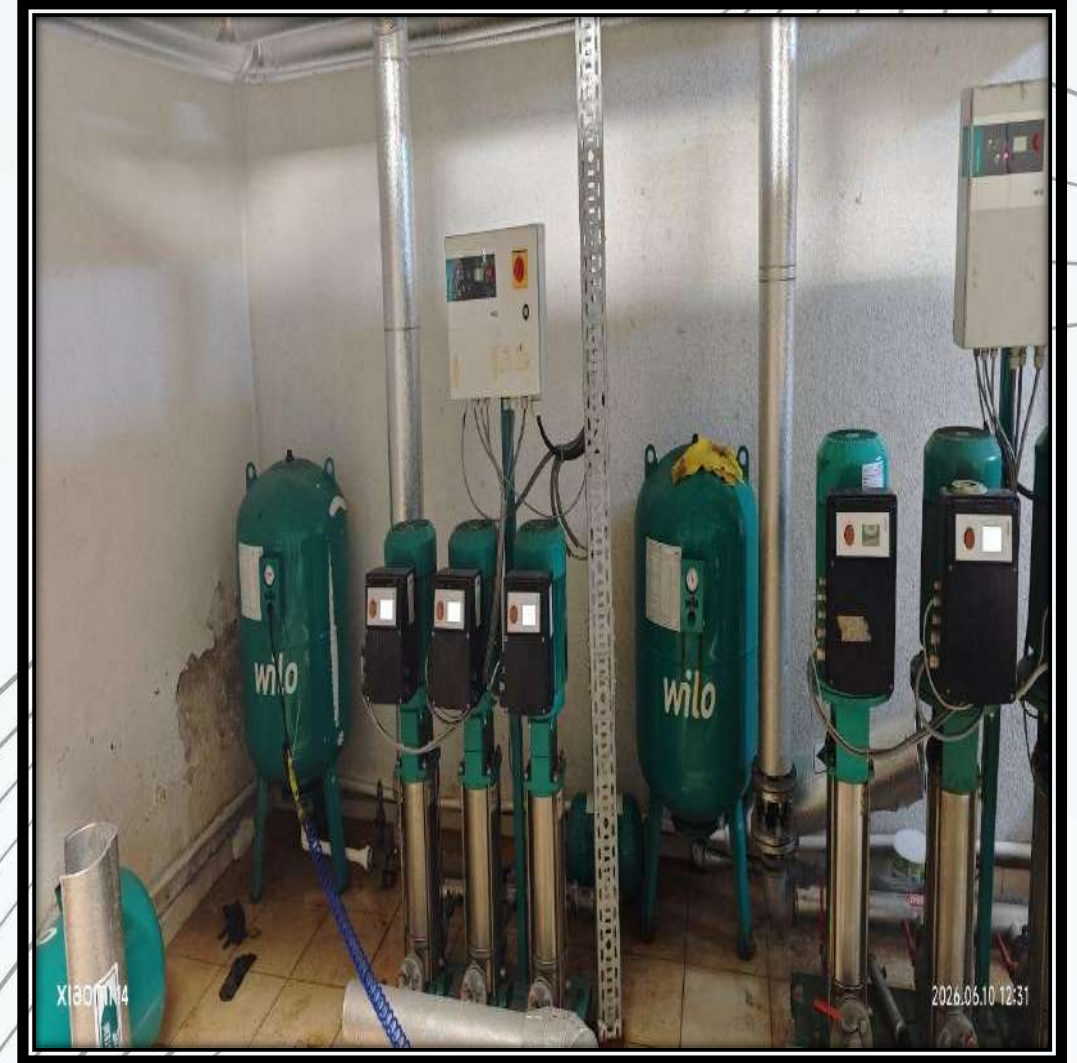
# A1 BLOK VE B1 BLOK HİDRAFORLARI GENLEŞME TANKINA HAVA BASMA İŞLEMİ TAMAMLANMIŞTIR.

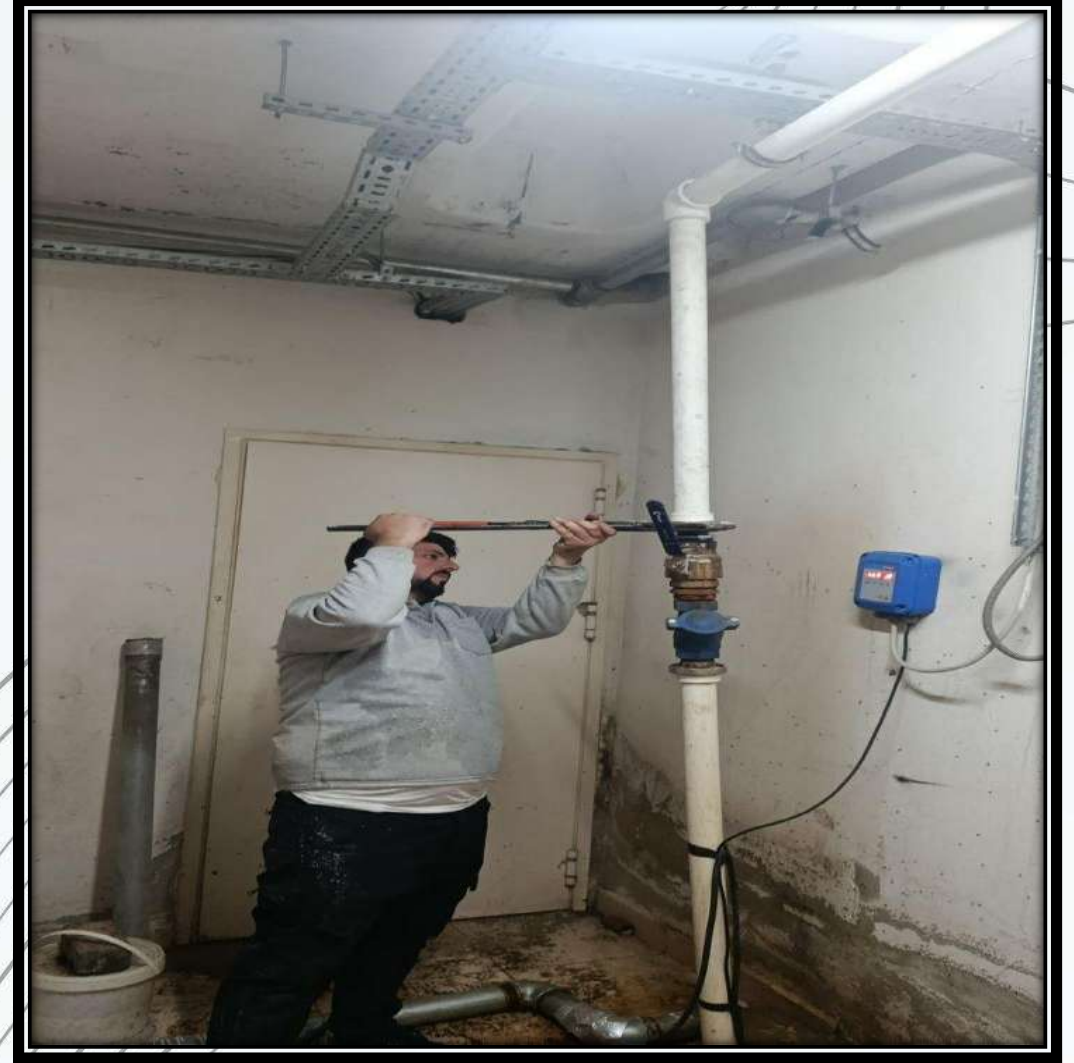
# TİCARİ ALANIMIZDA 1 ADET ETNA POMPA TAKILIP, HAT DEĞİŞİMİ YAPILMIŞTIR.

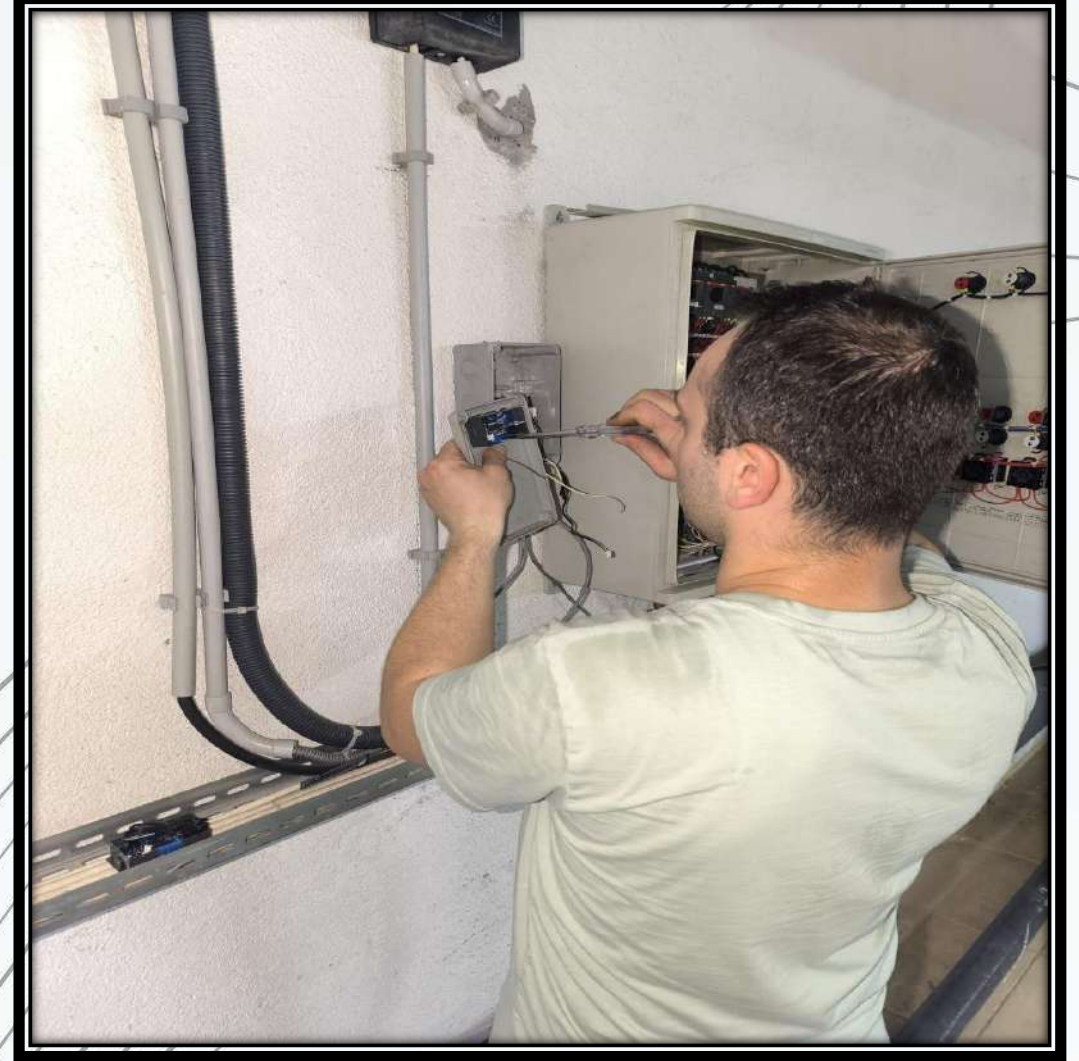
# SOSYAL TESİS BAYAN YETİŞKİN HAVUZU ISITMA KONTROL SİSTEMİ İÇİN YENİ PANO MONTAJI YAPILMIŞTIR.

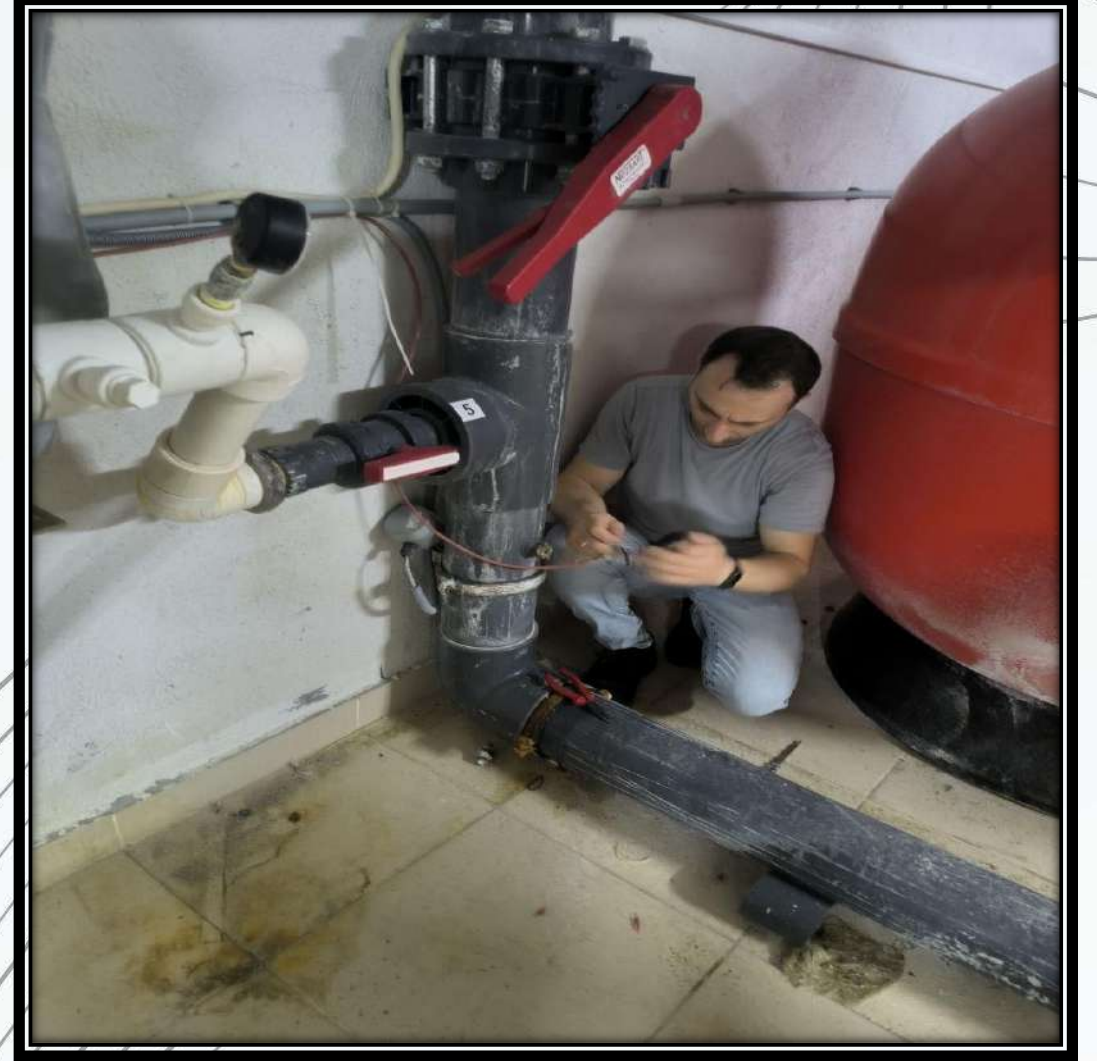
# SOSYAL TESİS ERKEK TARAFI HAVUZ ISITMA SİSTEMİ MOTORLU VE TERMOSTAT MÖDÜLÜ TAKILMIŞTIR.

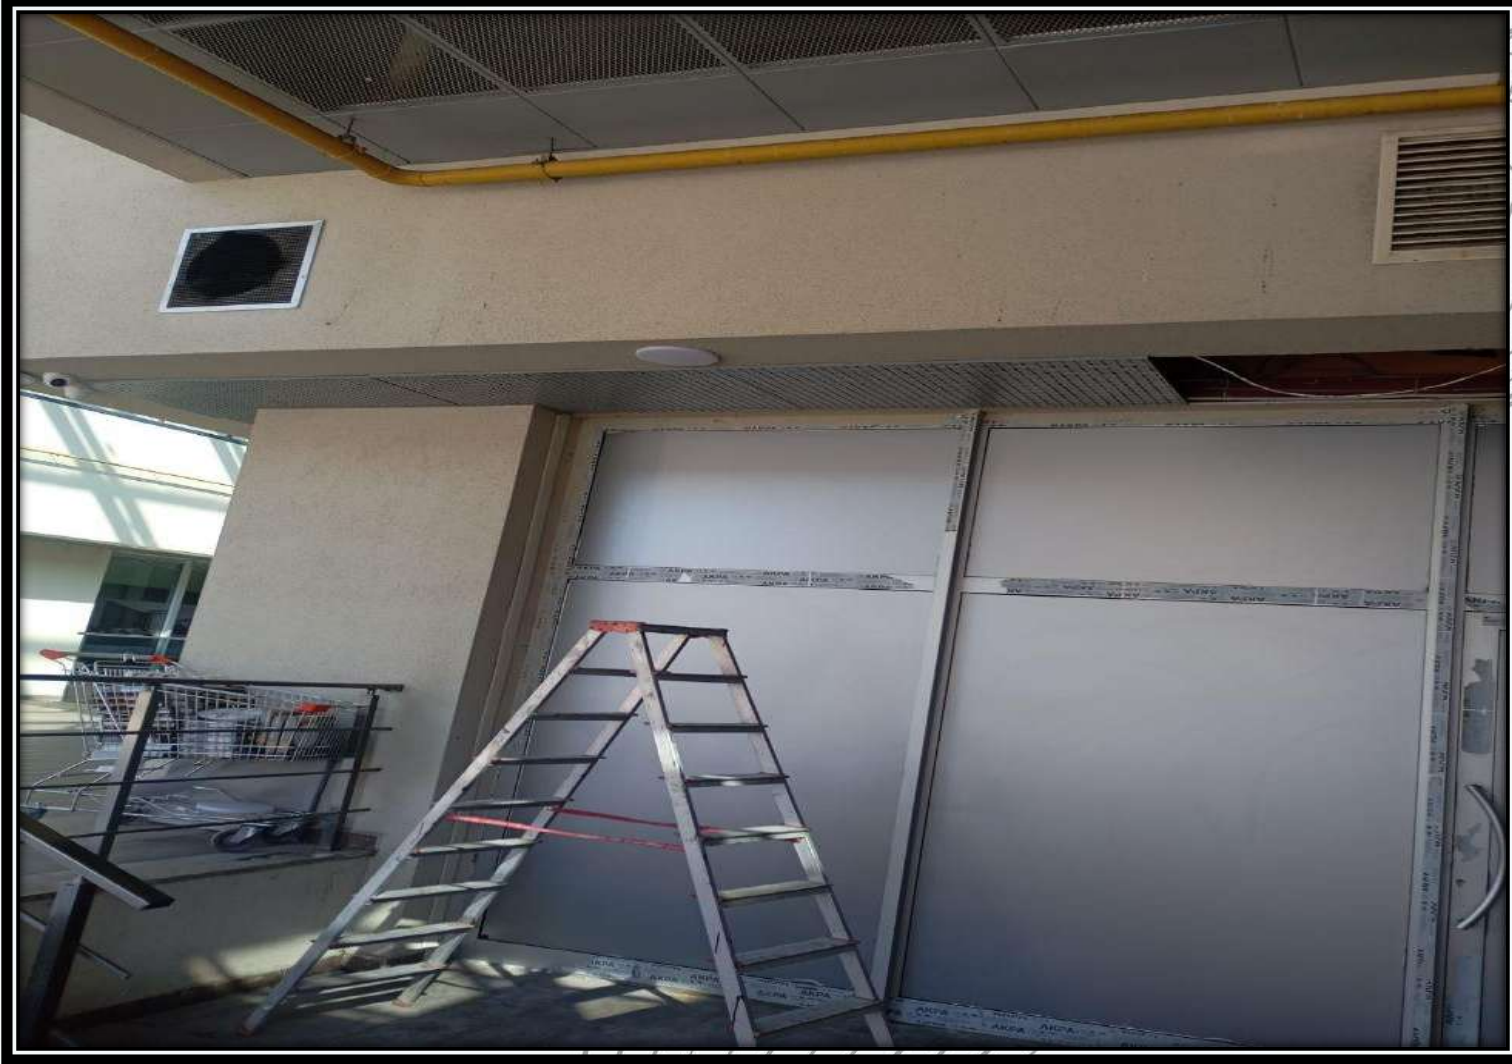
## T8 ALANIMIZIN AYDINLATMA ARIZASI GİDERİLMİŞTİR.

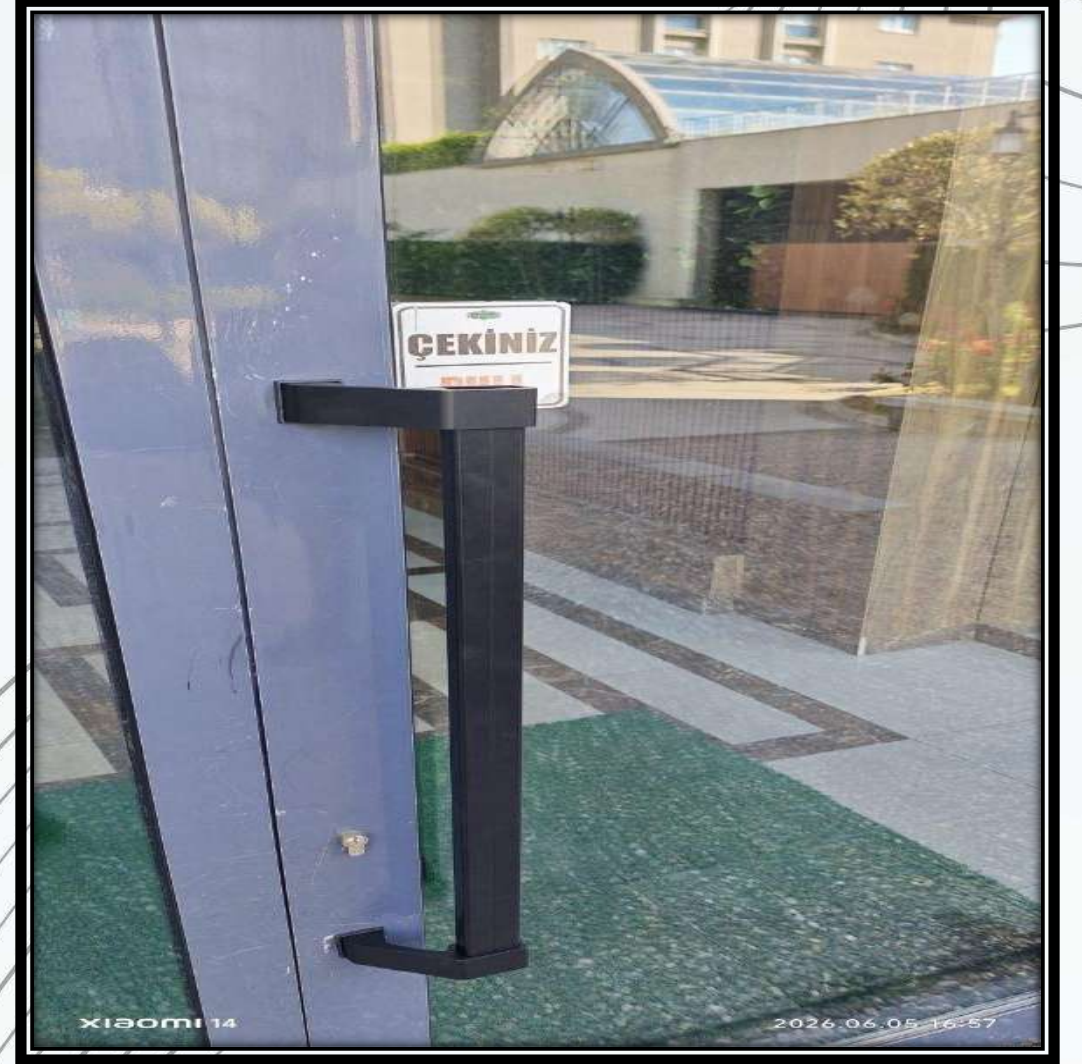
# B2 BLOK KAPI KOLU ARIZASI KAPI KOLU MONTAJI YAPILARAK GİDERİLMİŞTİR.

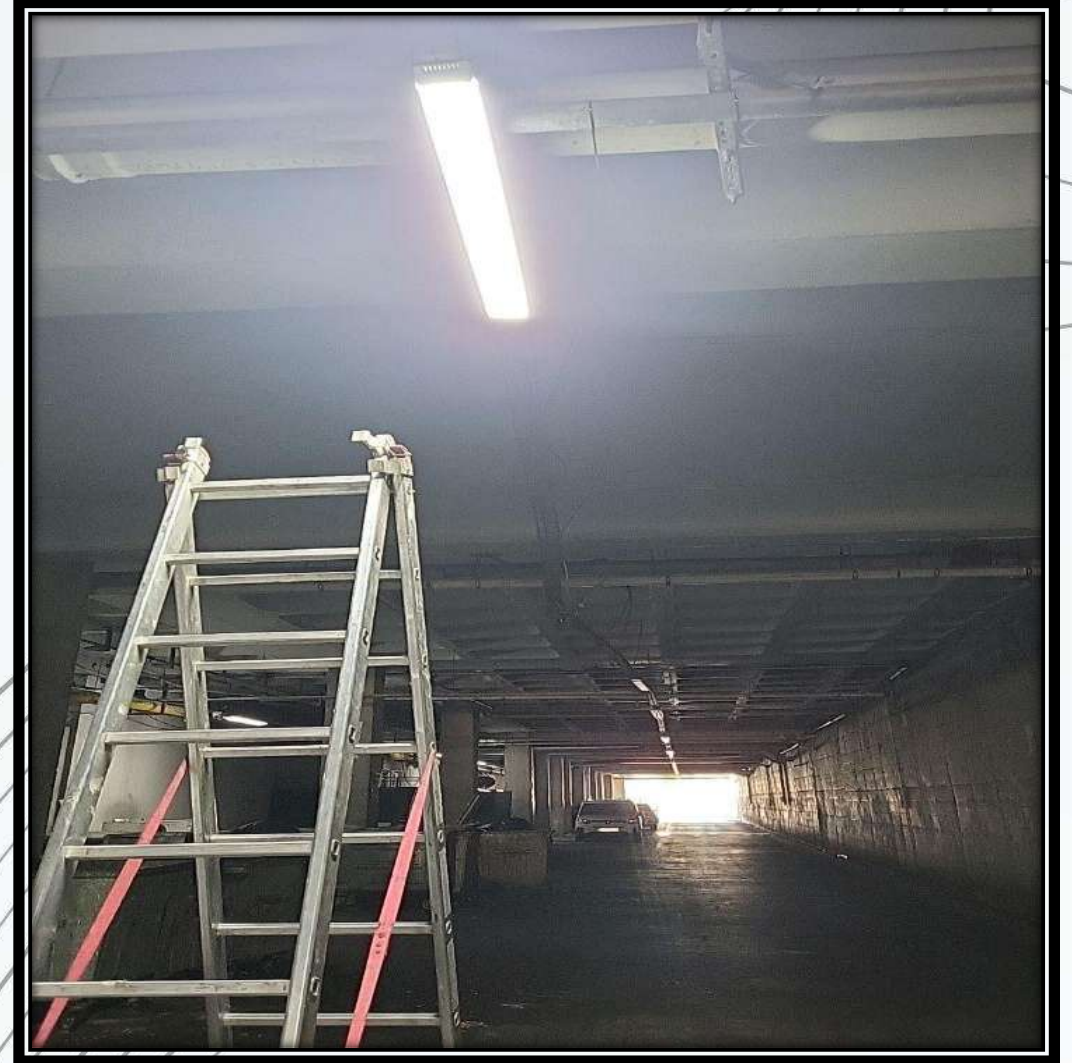
# TÜNEL BÖLGESİNDEKİ AYDINLATMA ARIZASI GİDERİLMİŞTİR.

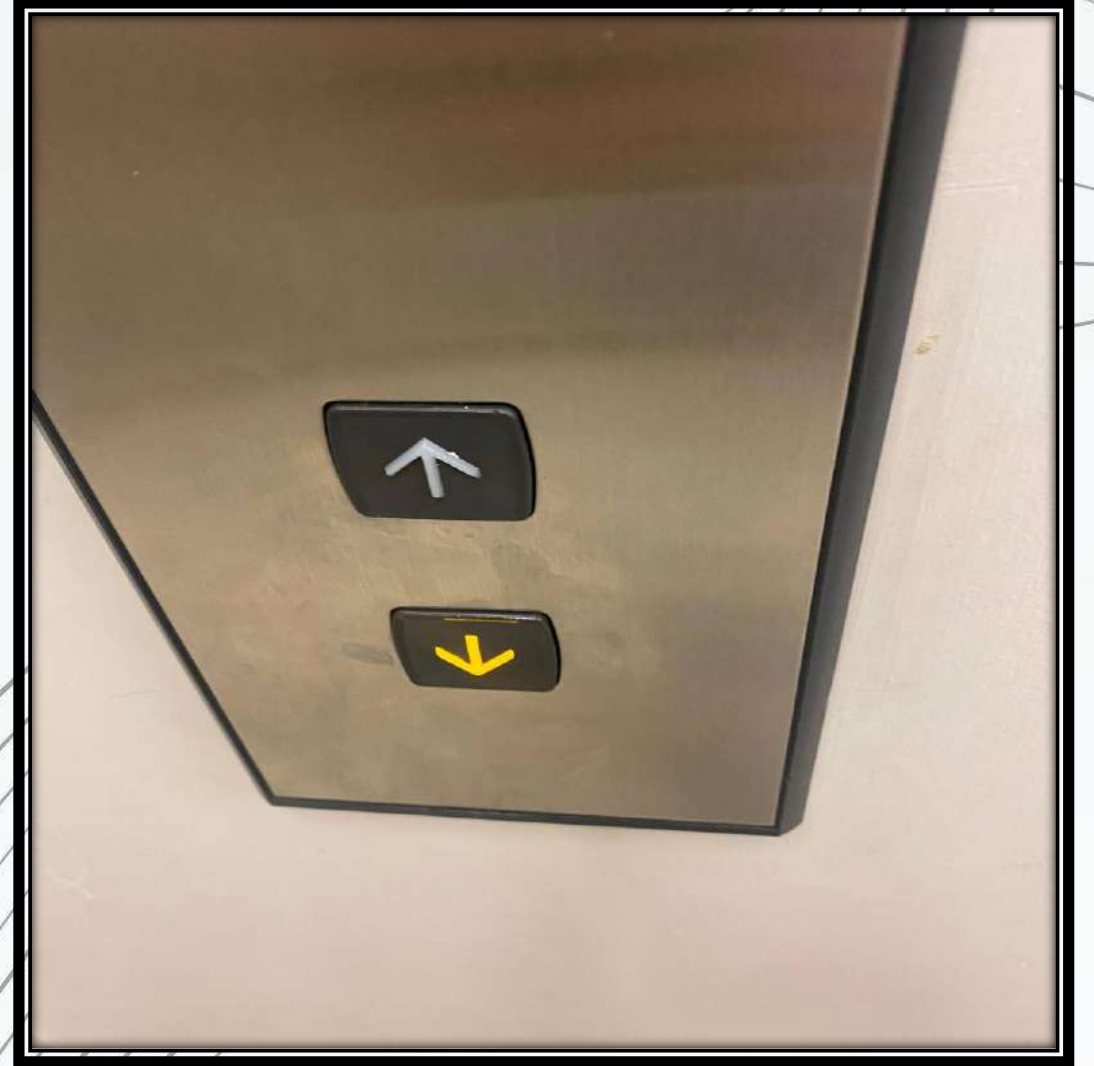
# ARIZALI OLAN ASANSÖR TUŞ ARIZASI GİDERİLMİŞTİR.

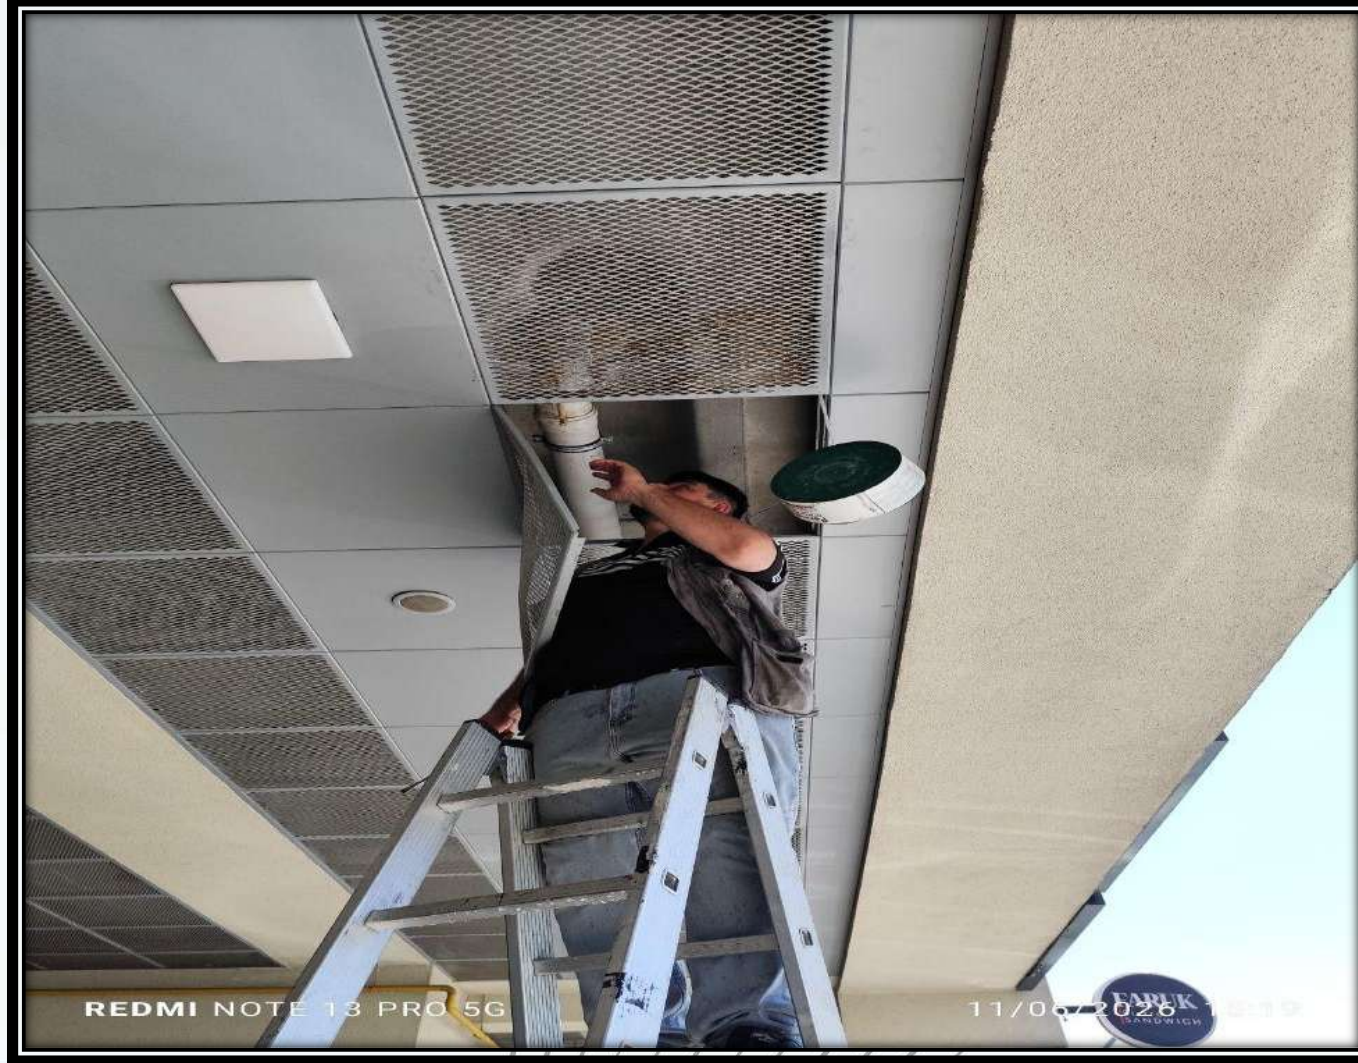
# T7 ALANIMIZDA PEYZAJ ALANINDAN GELEN SUYA MÜDAHALE EDİLİP KÖPÜK YAPILMIŞTIR.

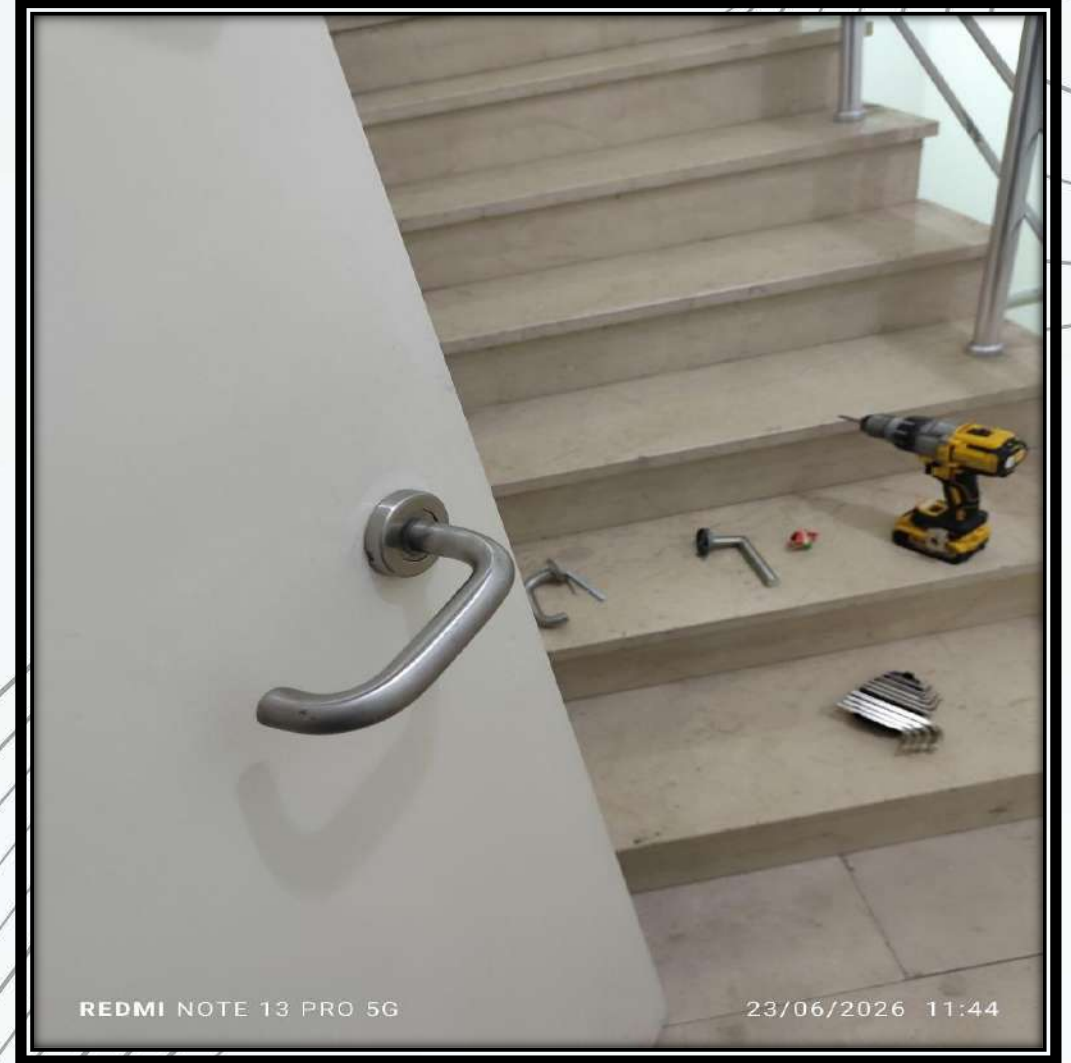
# KAPI KOLU ARIZALARI GİDERİLMİŞTİR.

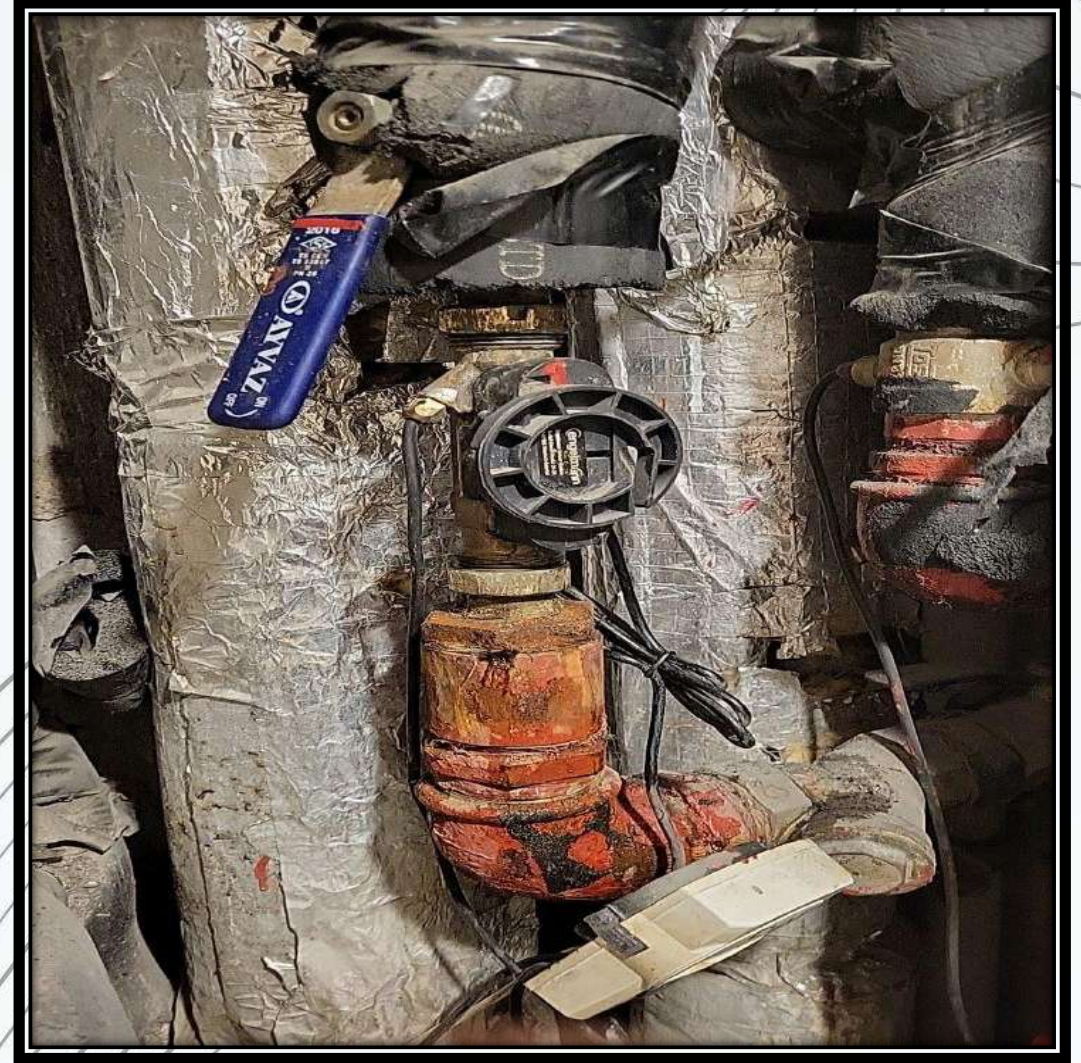
# SICAK SU HATTINDAKİ ARIZADAN DOLAYI CONTA DEĞİŞİMİ YAPILMIŞTIR.

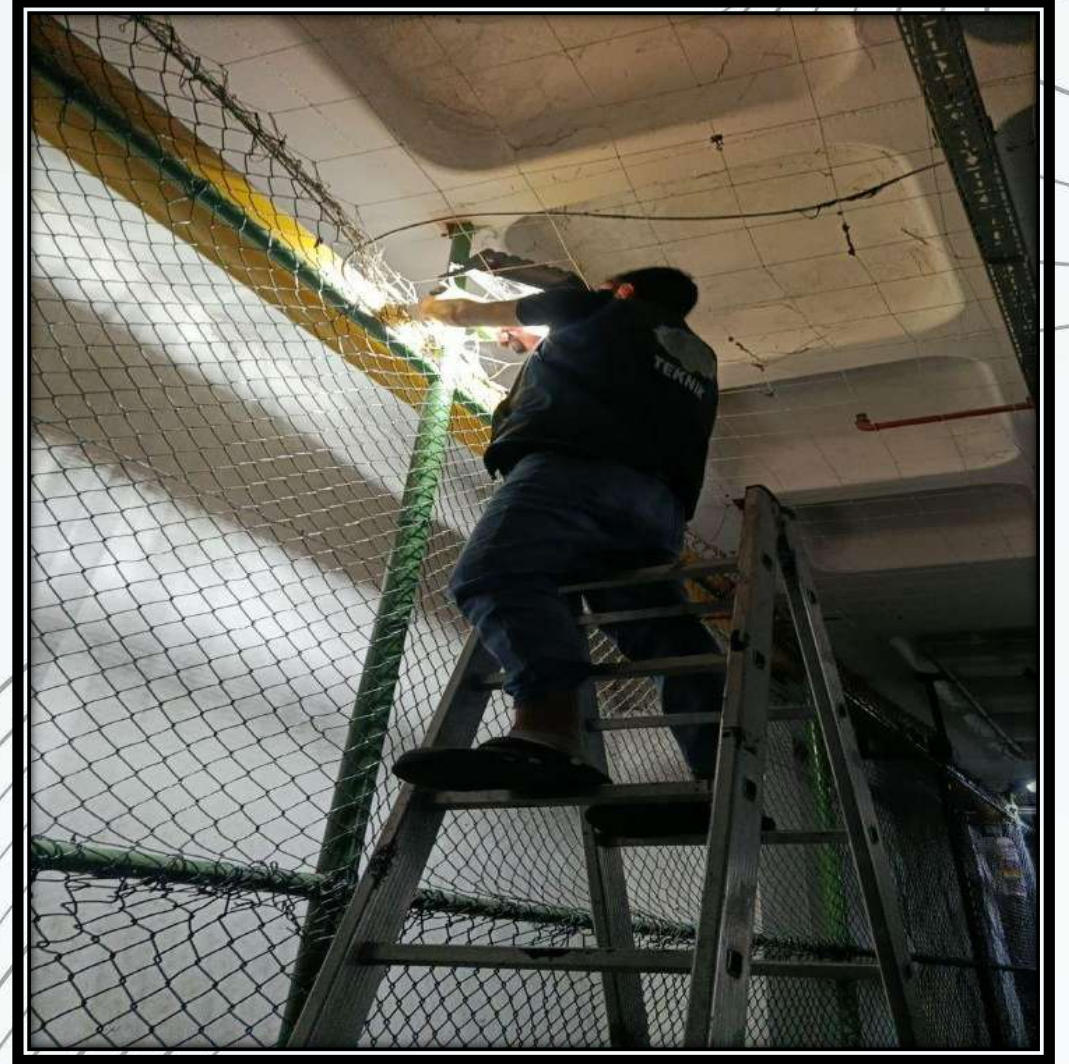
# HALI SAHA AYDINLATMA DEĞİŞİMİ YAPILMIŞTIR.

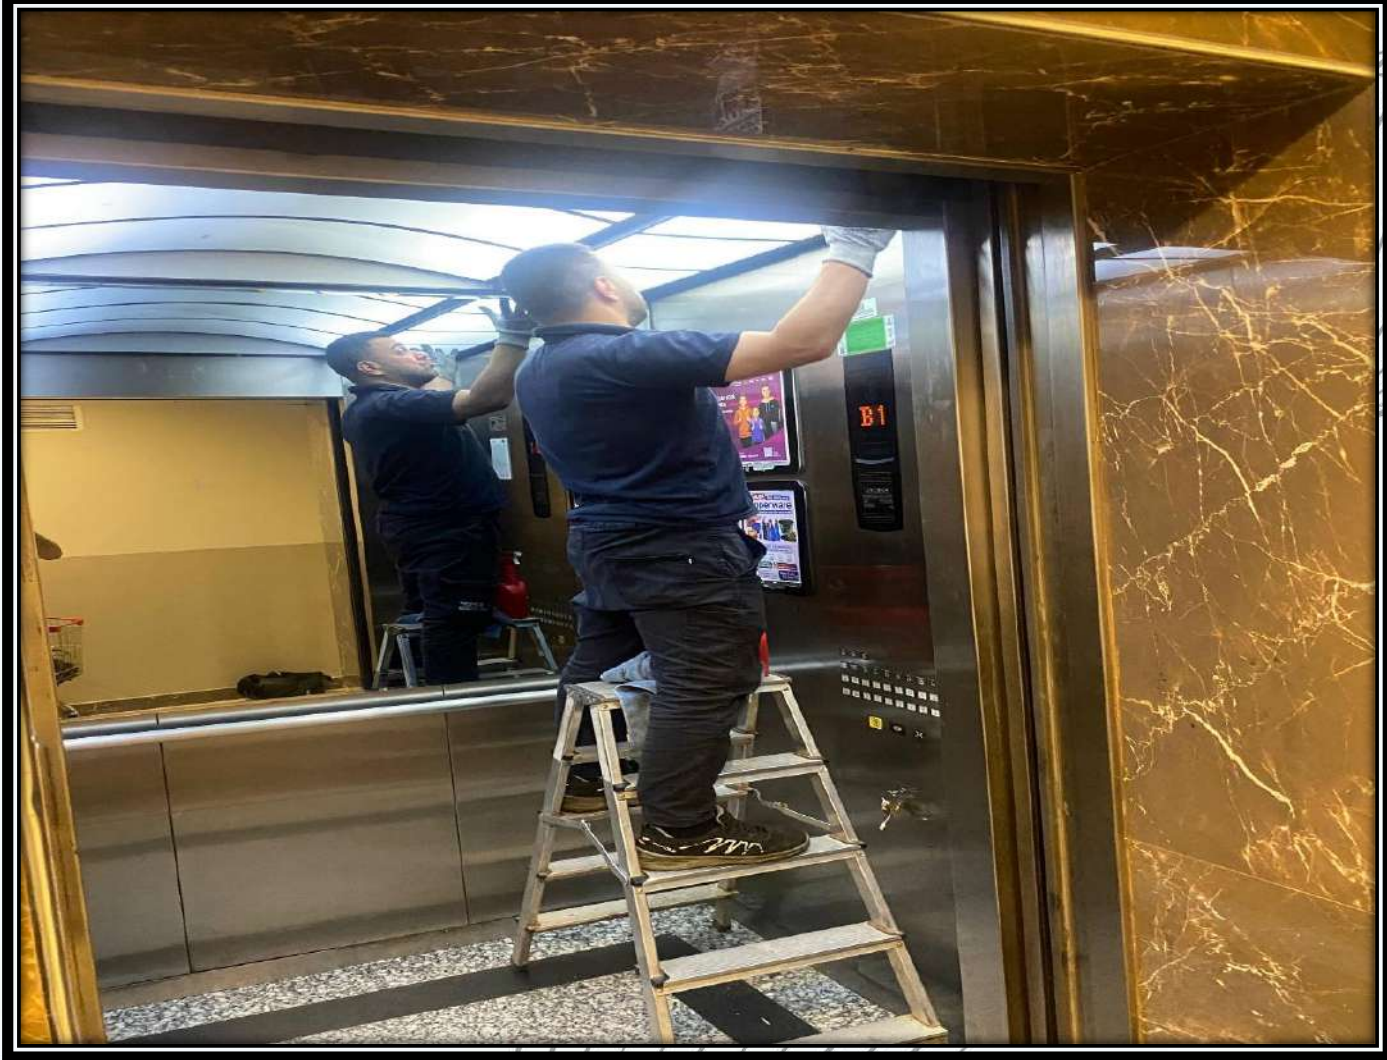
# ASANSÖR TAVANINDA MEYDANA GELEN ARIZA GİDERİLMİŞTİR.

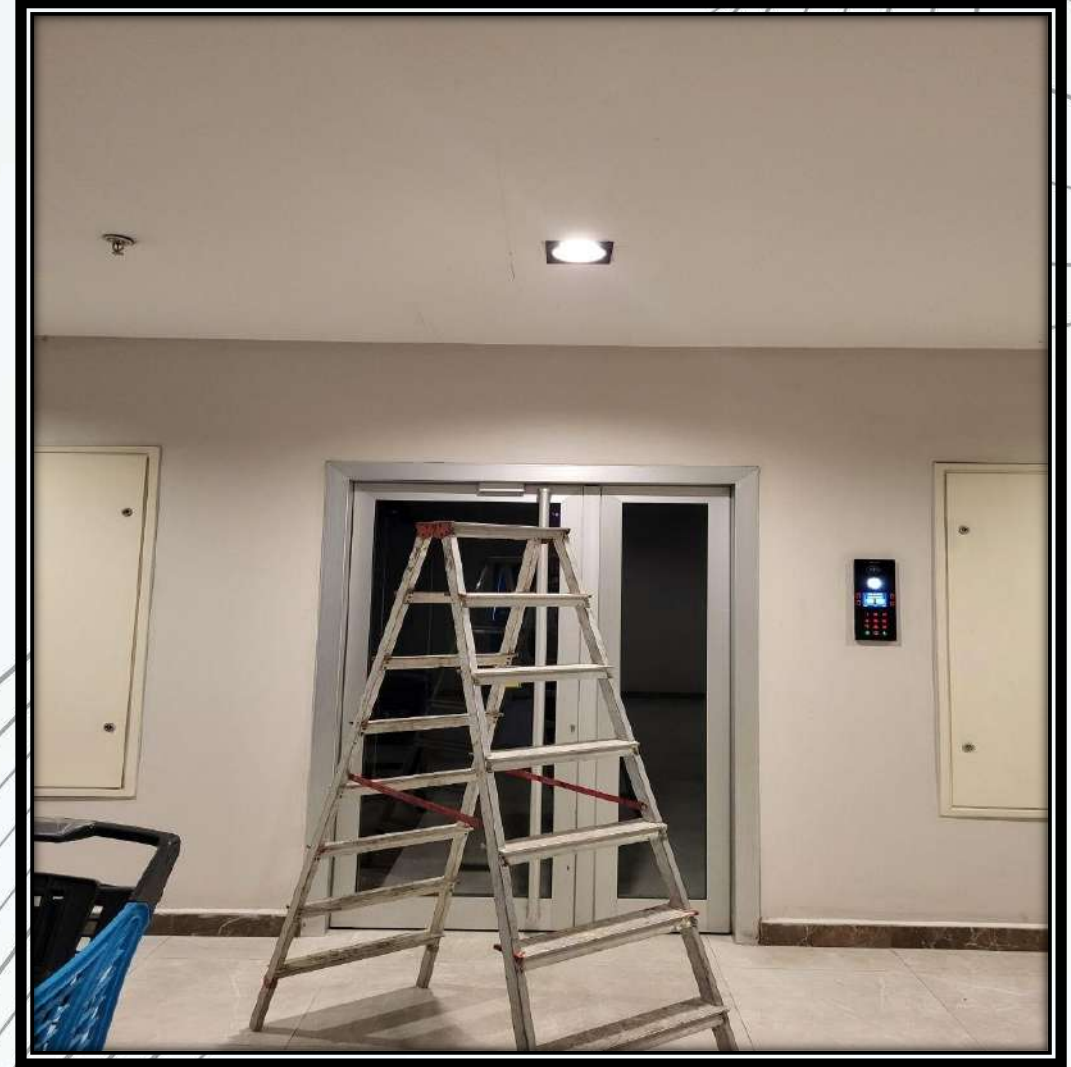
# A1 BLOK GİRİŞ VE OTOPARK KATI AYDINLATMA ARIZALARI GİDERİLMİŞTİR.

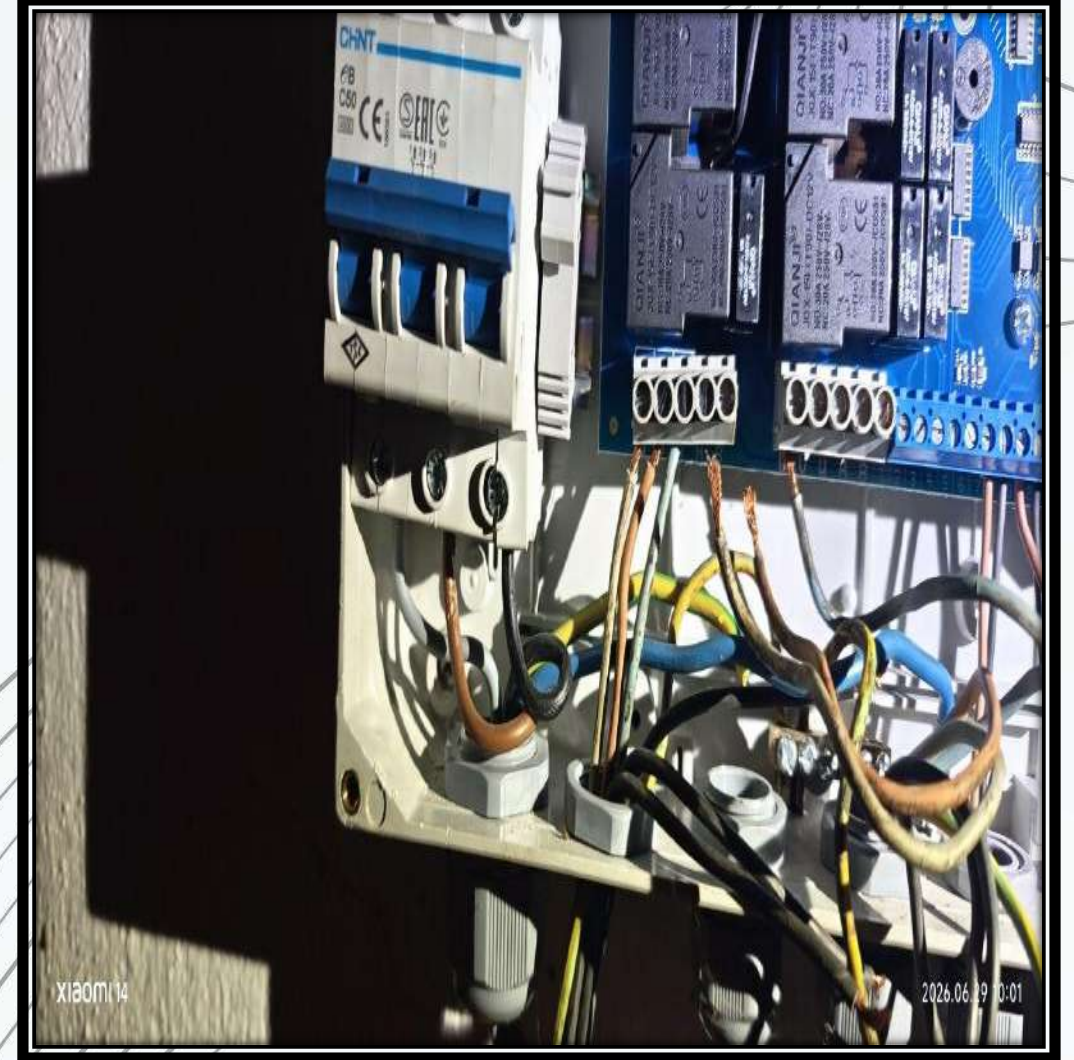
# WILO PANOSUNUN TAMİR ÇALIŞMALARI DEVAM ETMEKTEDİR.

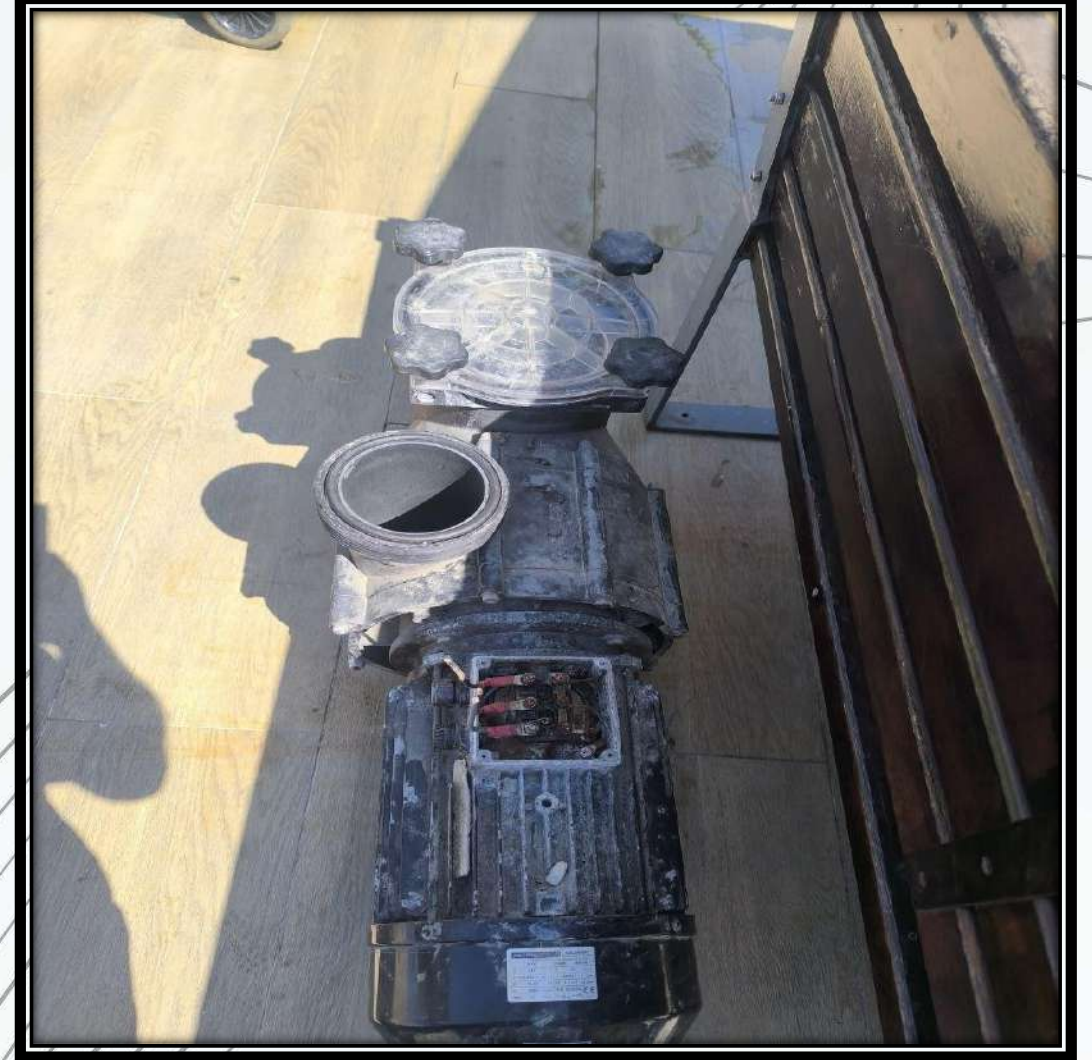
# HAVUZ SİRKÜLASYON POMPASI TAMİR VE BAKIM İŞLEMLERİ İÇİN SÖKÜLMÜŞ, GEREKLİ BAKIM ÇALIŞMALARI GERÇEKLEŞTİRİLMİŞTİR.

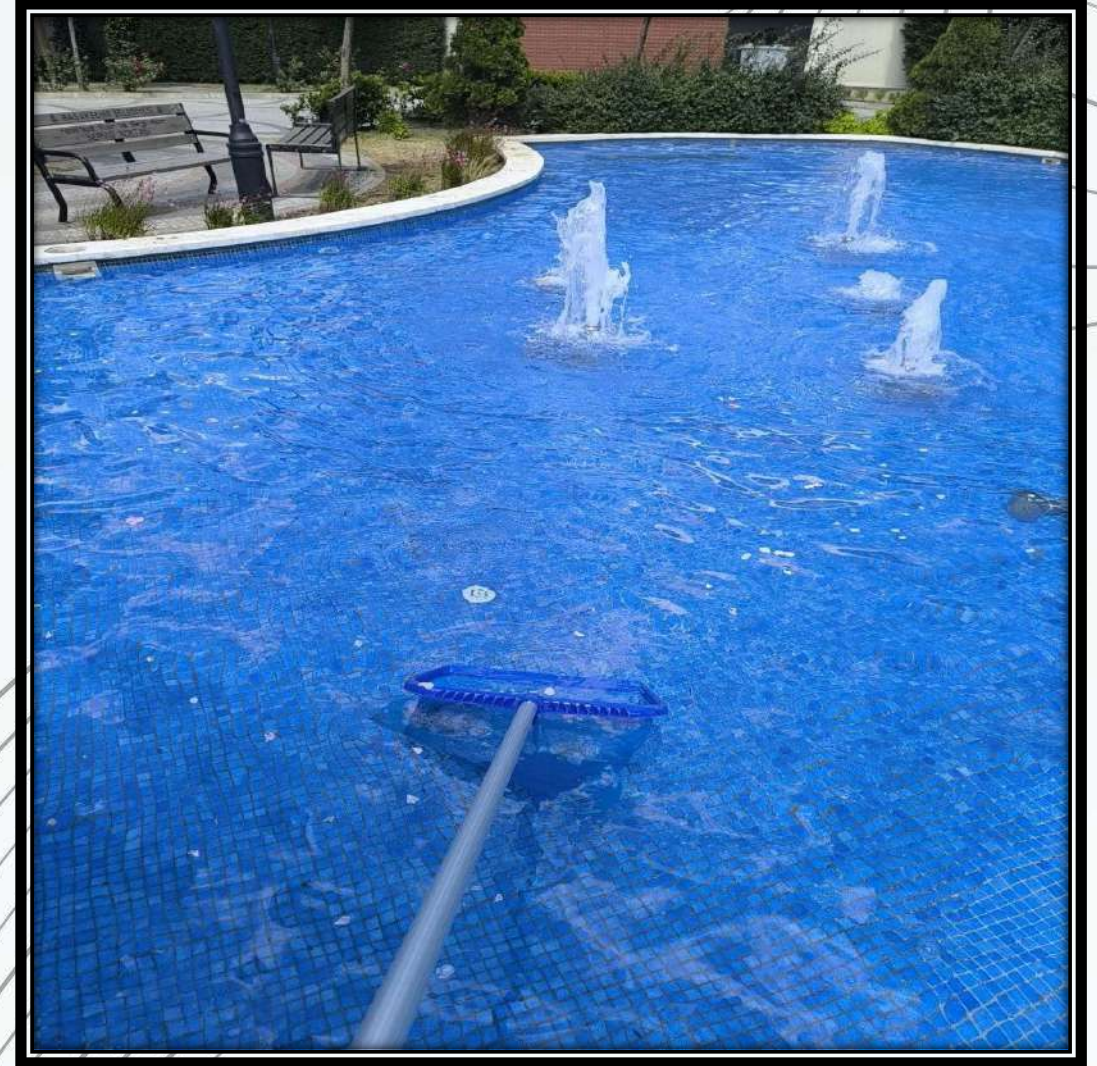
# ÇOCUK YÜZME HAVUZLARINDA BULUNAN 6 YOLLU VANALARIN DEĞİŞİM İŞLEMİ TAMAMLANMIŞTIR.

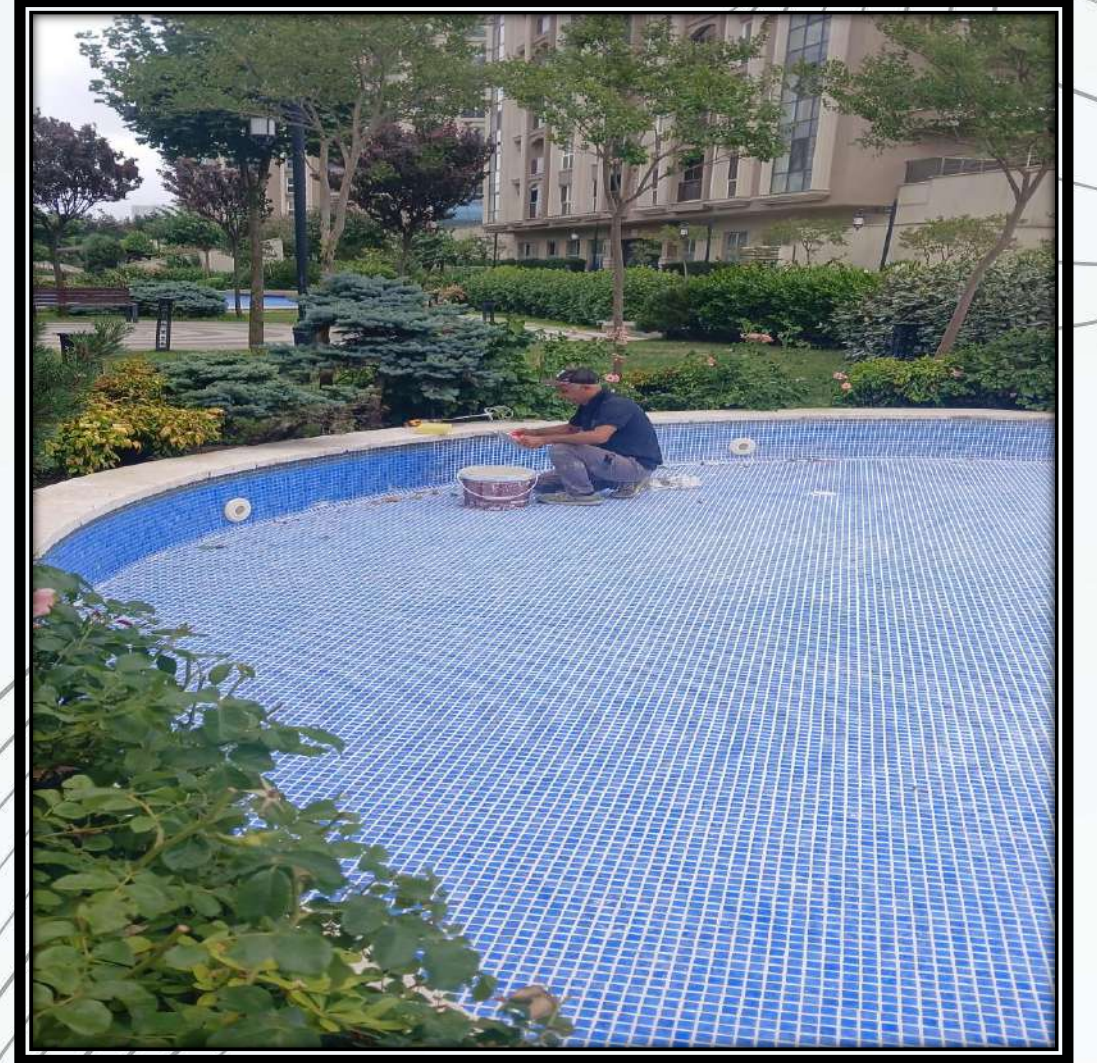
# SÜS HAVUZUNDA DERZ YENİLEME ÇALIŞMALARI TAMAMLANMAKTADIR.

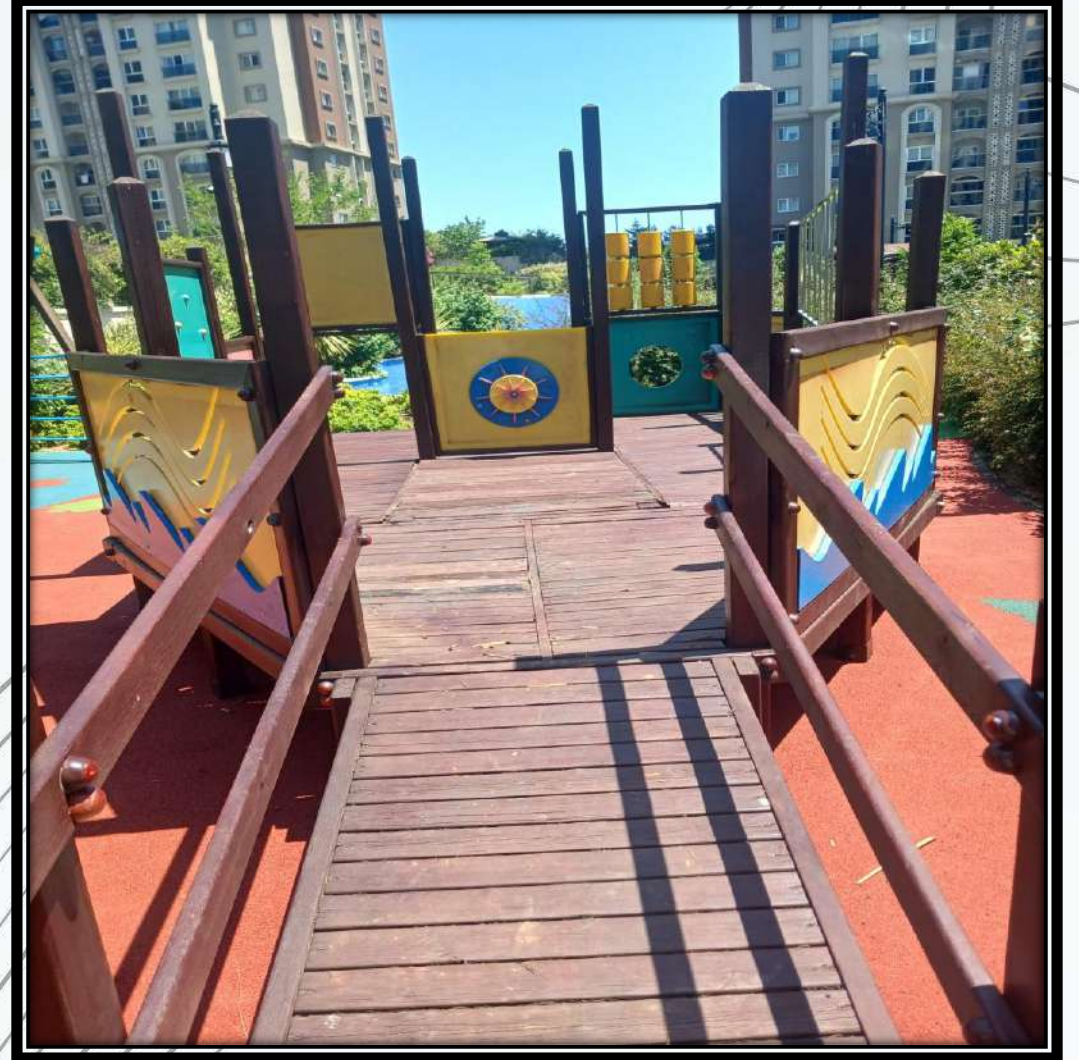
# PARK ALANIMIZDA BULUNAN OYUN GEMİSİNİN ÇÜRÜYEN PARÇALARI YENİLENMİŞ, BAKIM VE ONARIM ÇALIŞMALARI TAMAMLANMIŞTIR.
