2026-HAZİRAN DÖNEMİ FAALİYET RAPORU

# PARK MAVERA I TOPLU YAPI YÖNETİMİ

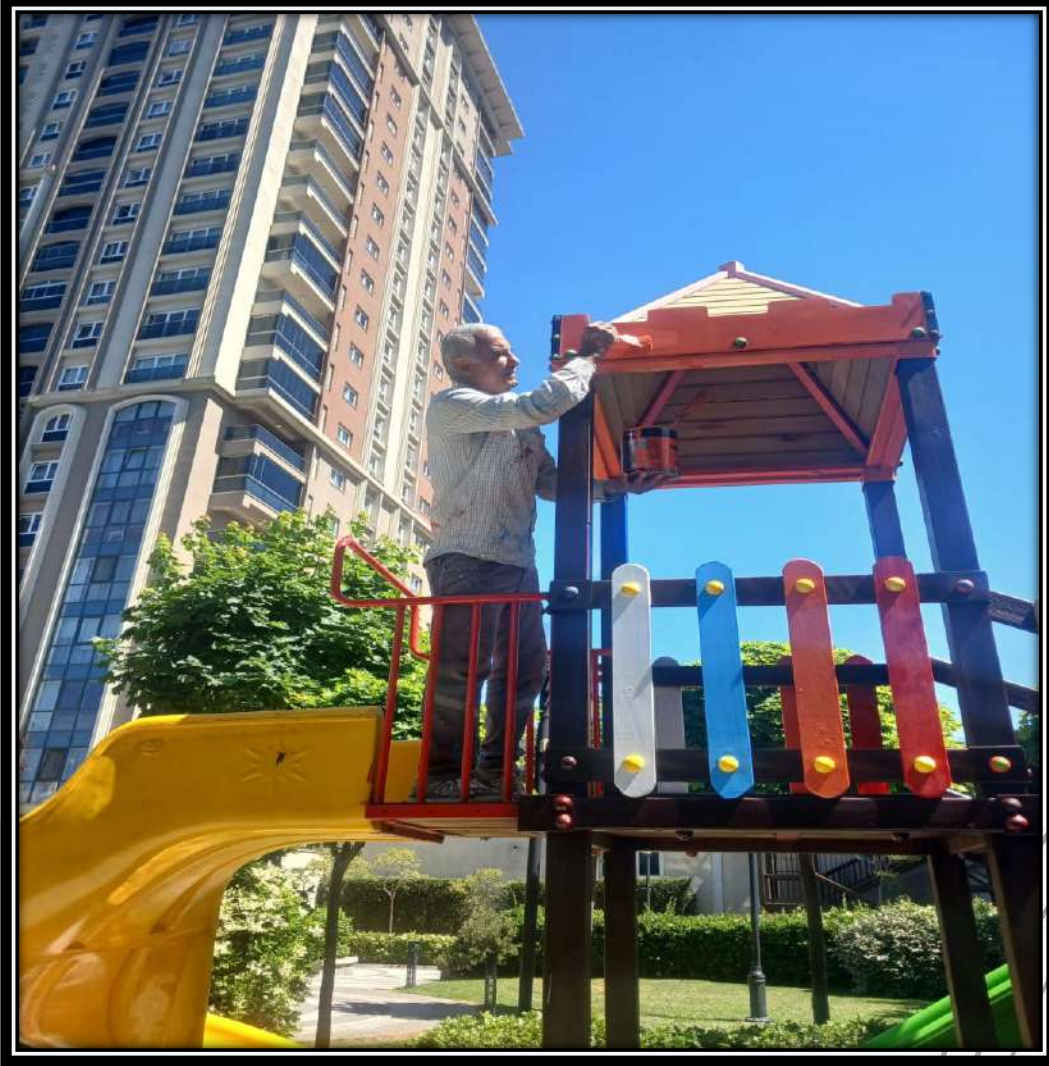
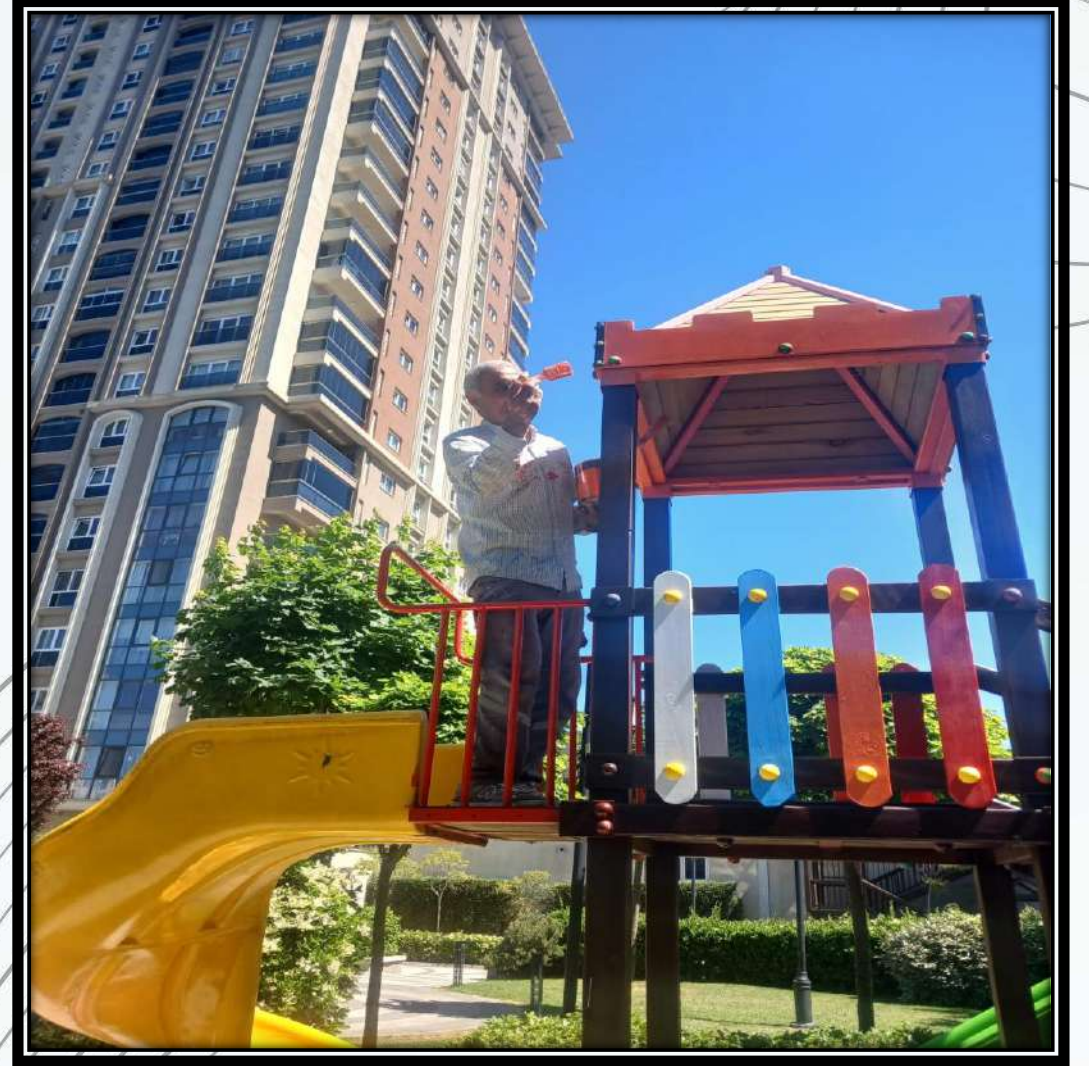
# PARK ALANIMIZDAKİ ÇATI BÖLÜMÜNÜN BAKIM ÇALIŞMALARI GERÇEKLEŞTİRİLMİŞTİR.

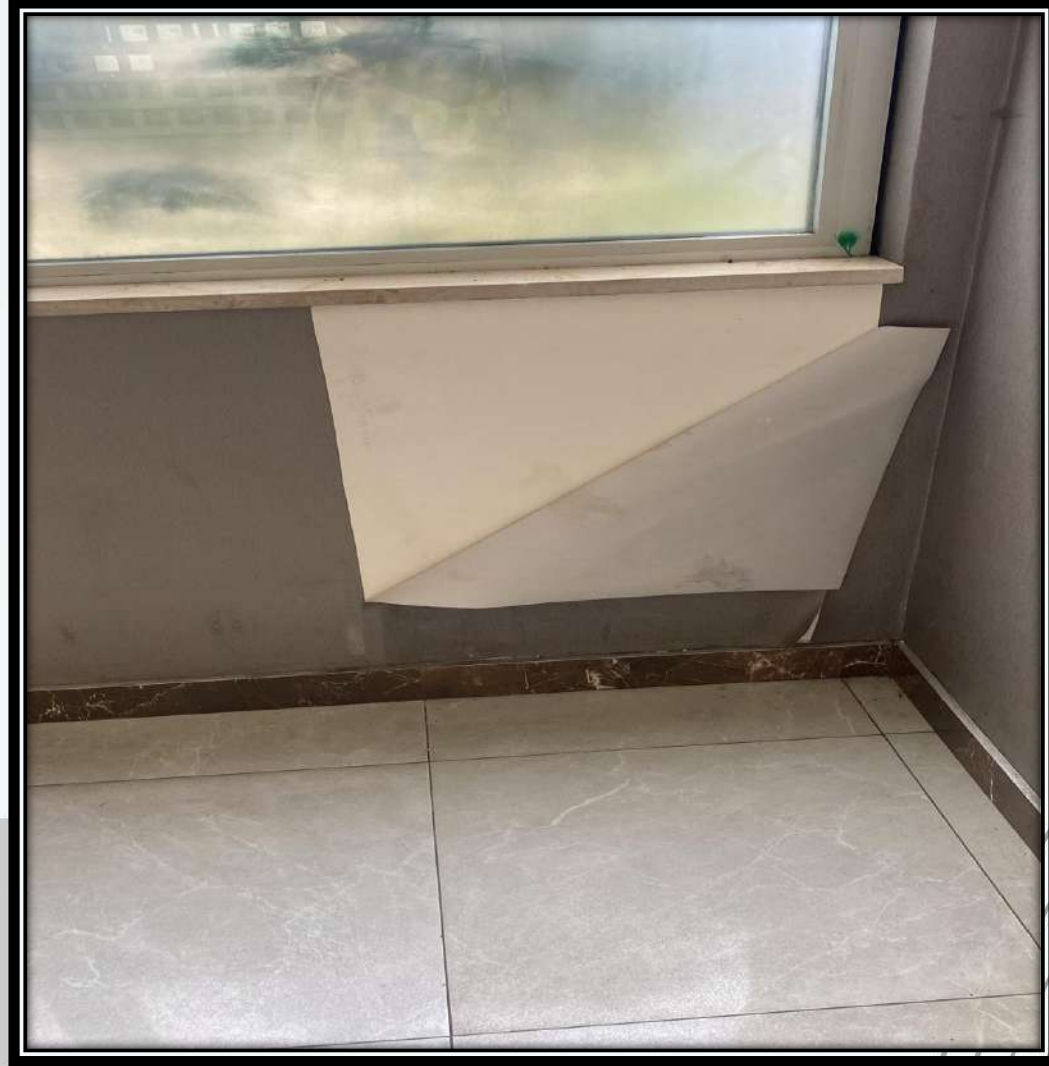
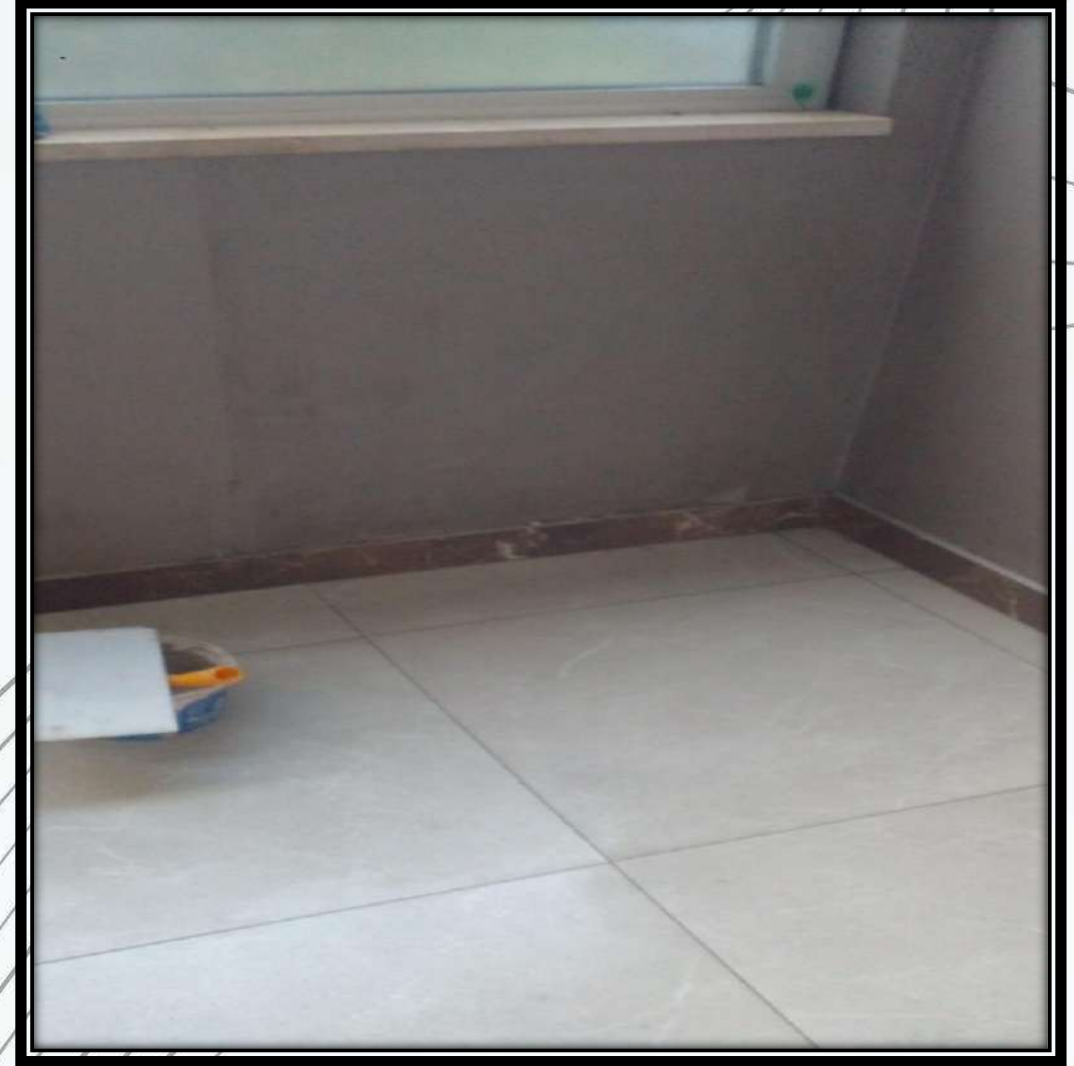
# BLOKLARIMIZDAKİ DUVAR KÂĞITLARINDA TESPİT EDİLEN HASARLARIN GİDERİLMESİNE YÖNELİK ONARIM ÇALIŞMALARI DEVAM ETMEKTEDİR.

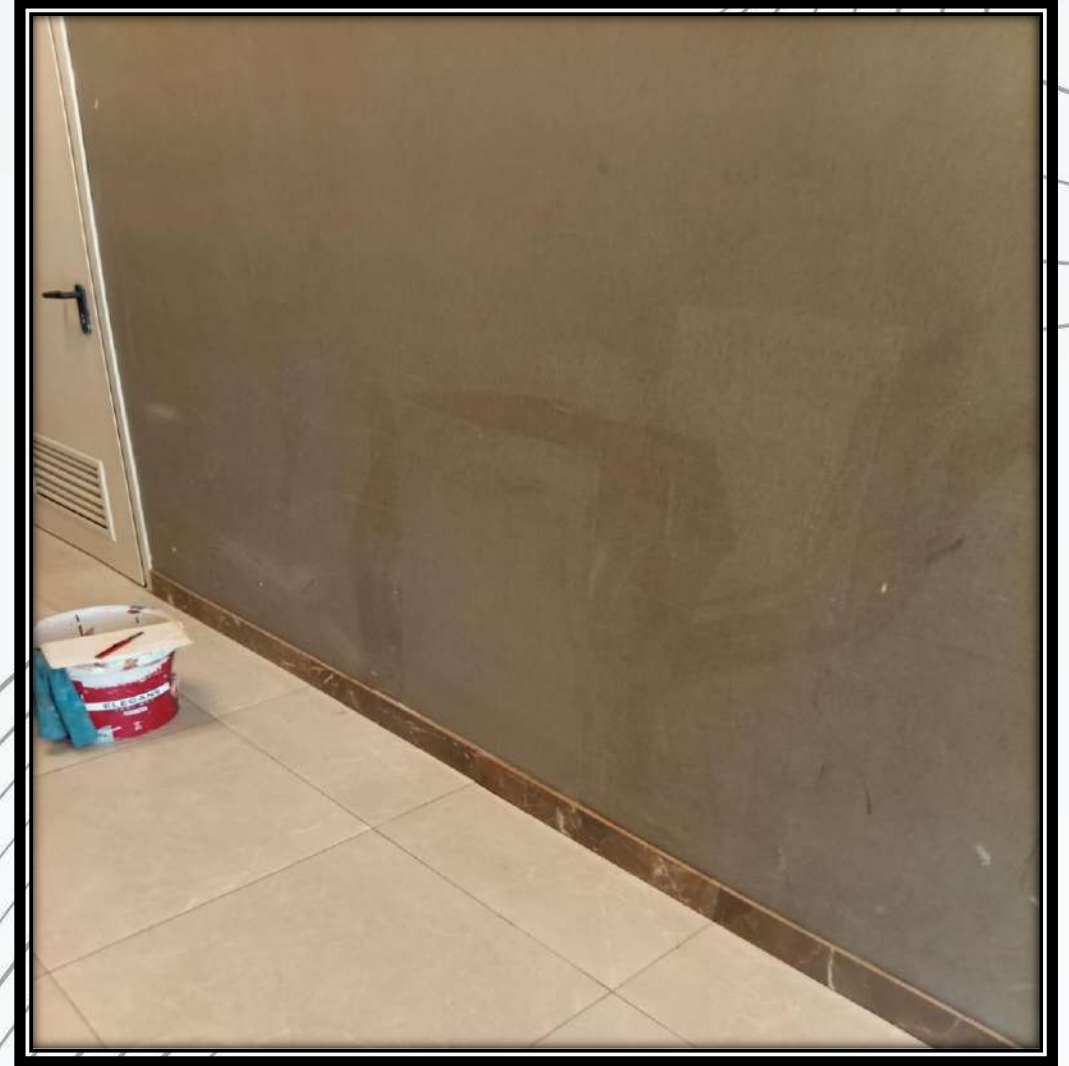
# BLOKLARIMIZDAKİ DUVAR KÂĞIDI ONARIM ÇALIŞMALARI DEVAM ETMEKTEDİR.

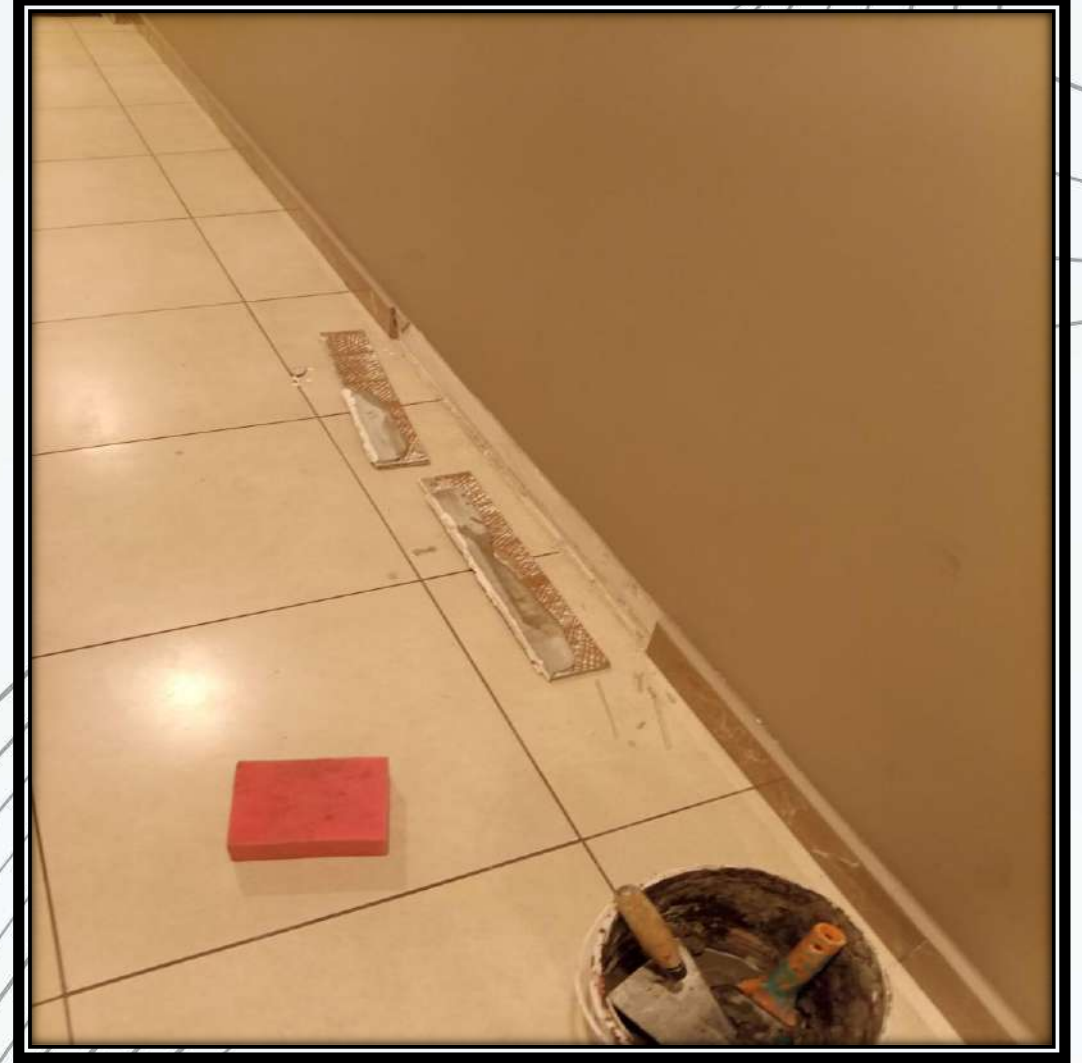
**BLOKLARDA TESPİT EDİLEN SÜPÜRGELİK ARIZALARININ GİDERİLMESİNE  
YÖNELİK ONARIM ÇALIŞMALARI DEVAM ETMEKTEDİR.**

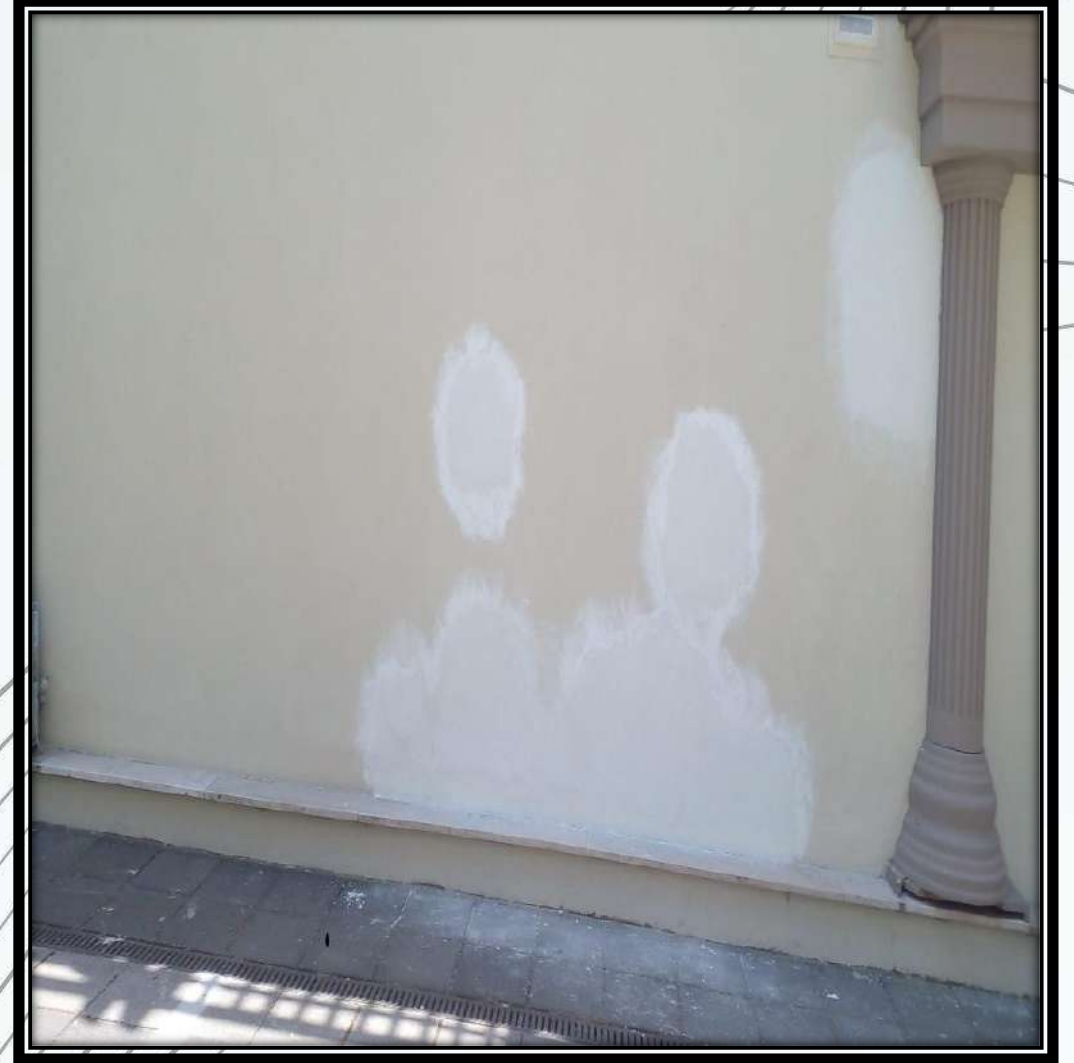
# YÖNETİM BİNASI ARKA ALANINDA KABARAN YÜZEYLERE ONARIM VE ALÇI UYGULAMASI GERÇEKLEŞTİRİLMİŞTİR.
