REFERANS  
PROFESYONEL  
YÖNETİM VE  
DANIŞMANLIK ŞİRKETİ

2026-NİSAN DÖNEMİ FAALİYET RAPORU

# PARK MAVERA I TOPLU YAPI YÖNETİMİ

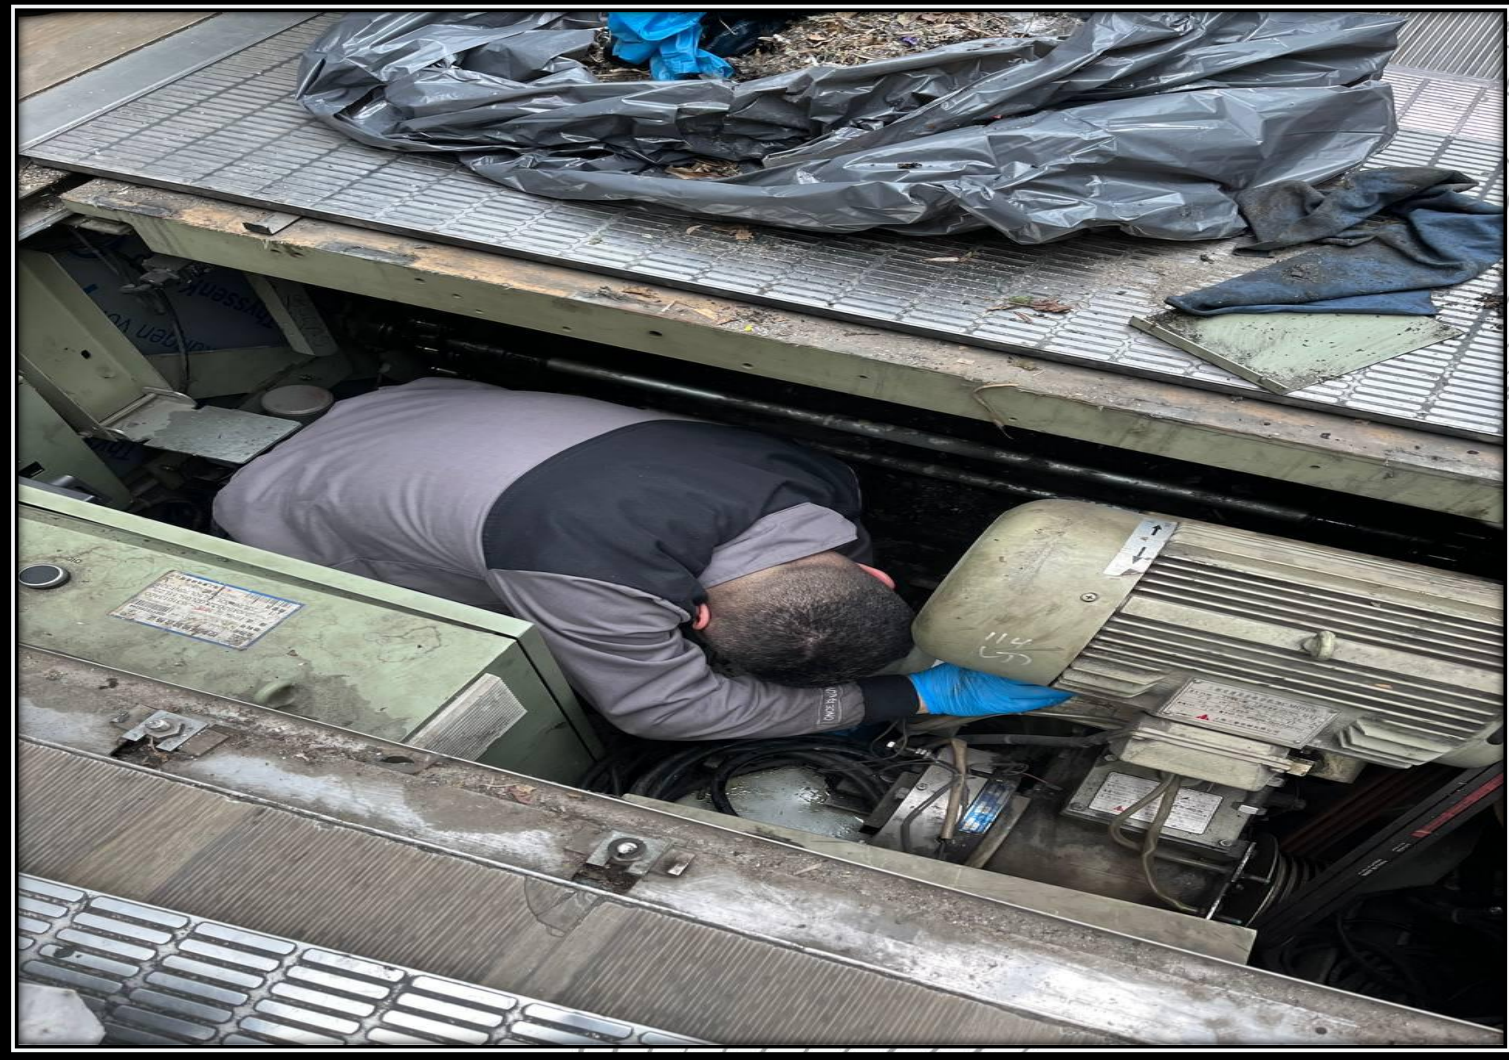
# YÜRÜYEN MERDİVEN BAKIM VE KONTROLLERİMİZ FİRMAMIZ 3 TARAFINDAN GERÇEKLEŞTİRİLMEKTEDİR.

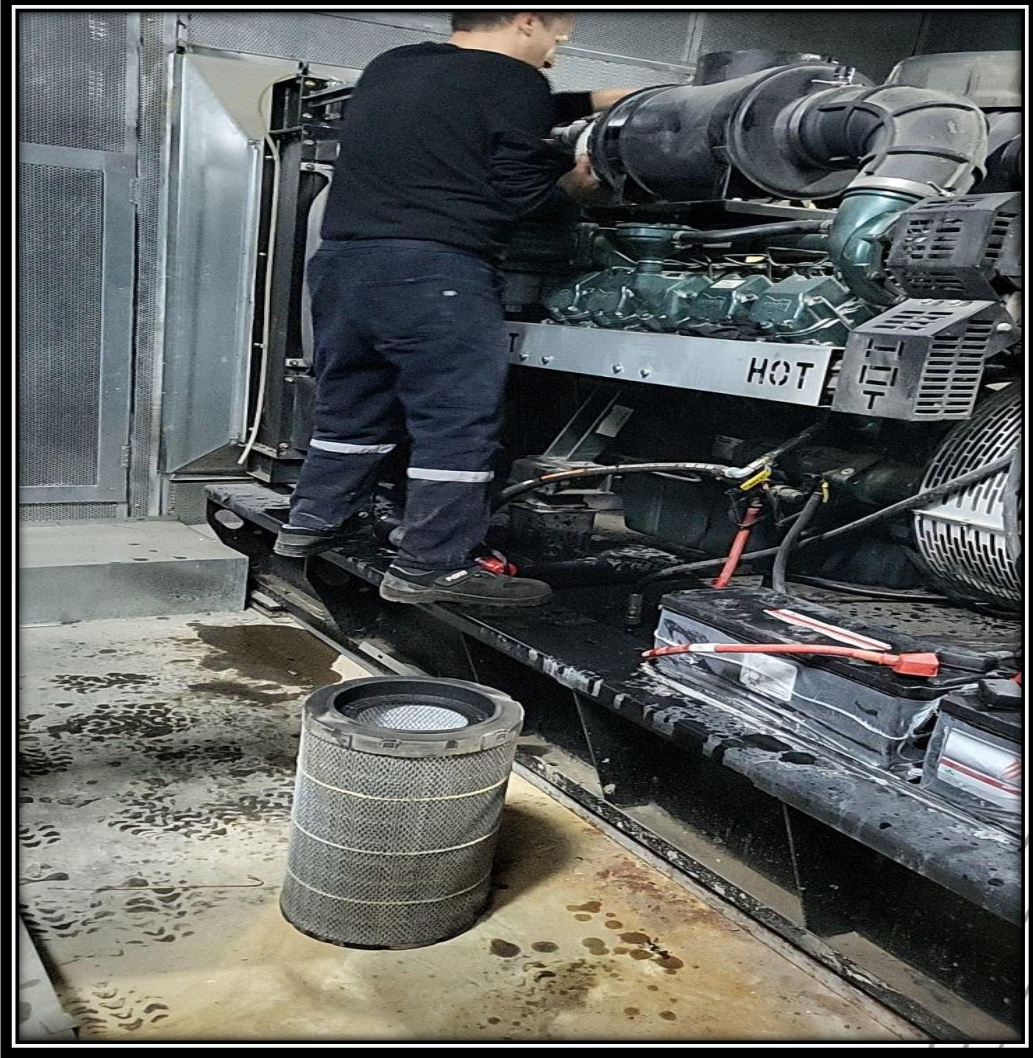
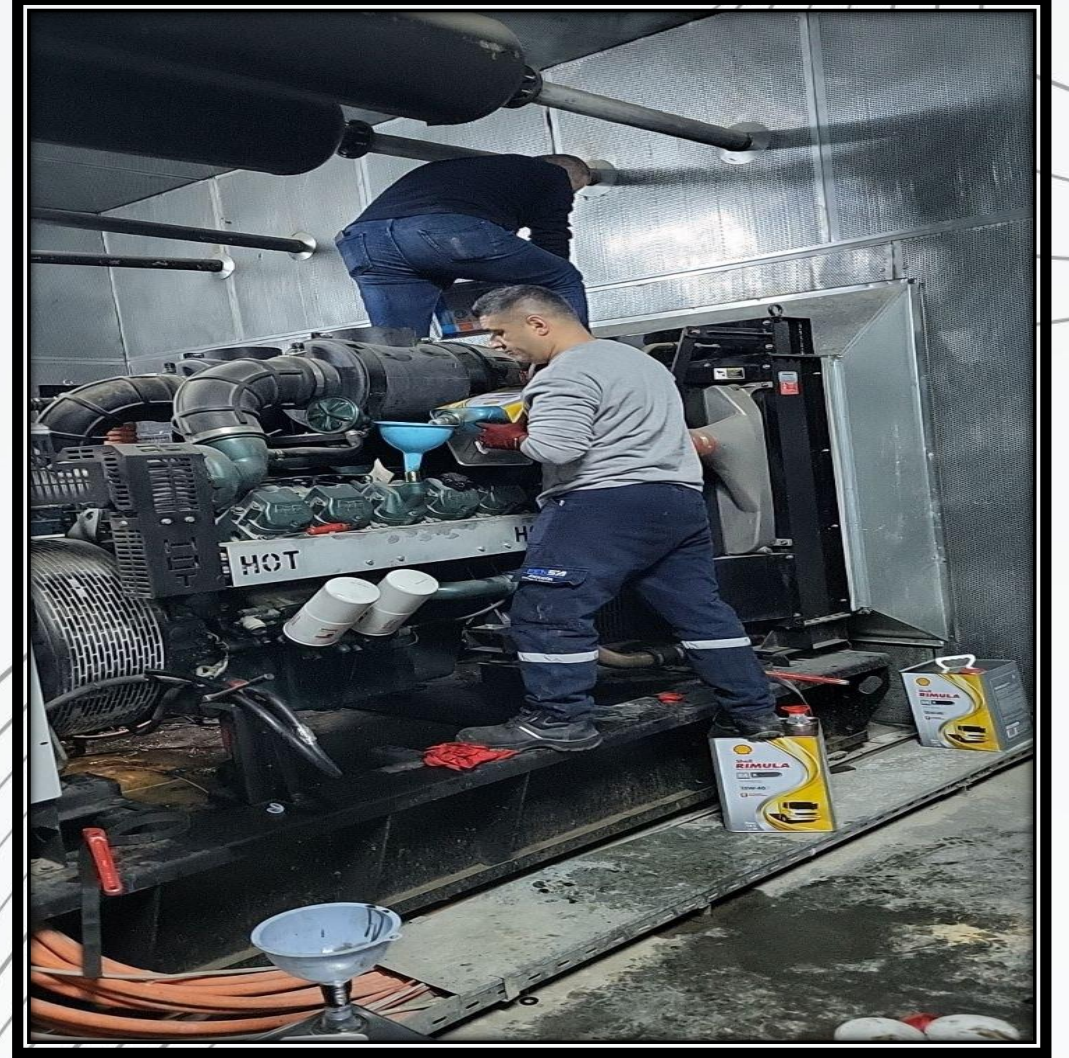
# JENARATÖR AYLIK BAKIMLARI DÜZENLİ OLARAK YAPILMAKTADIR.

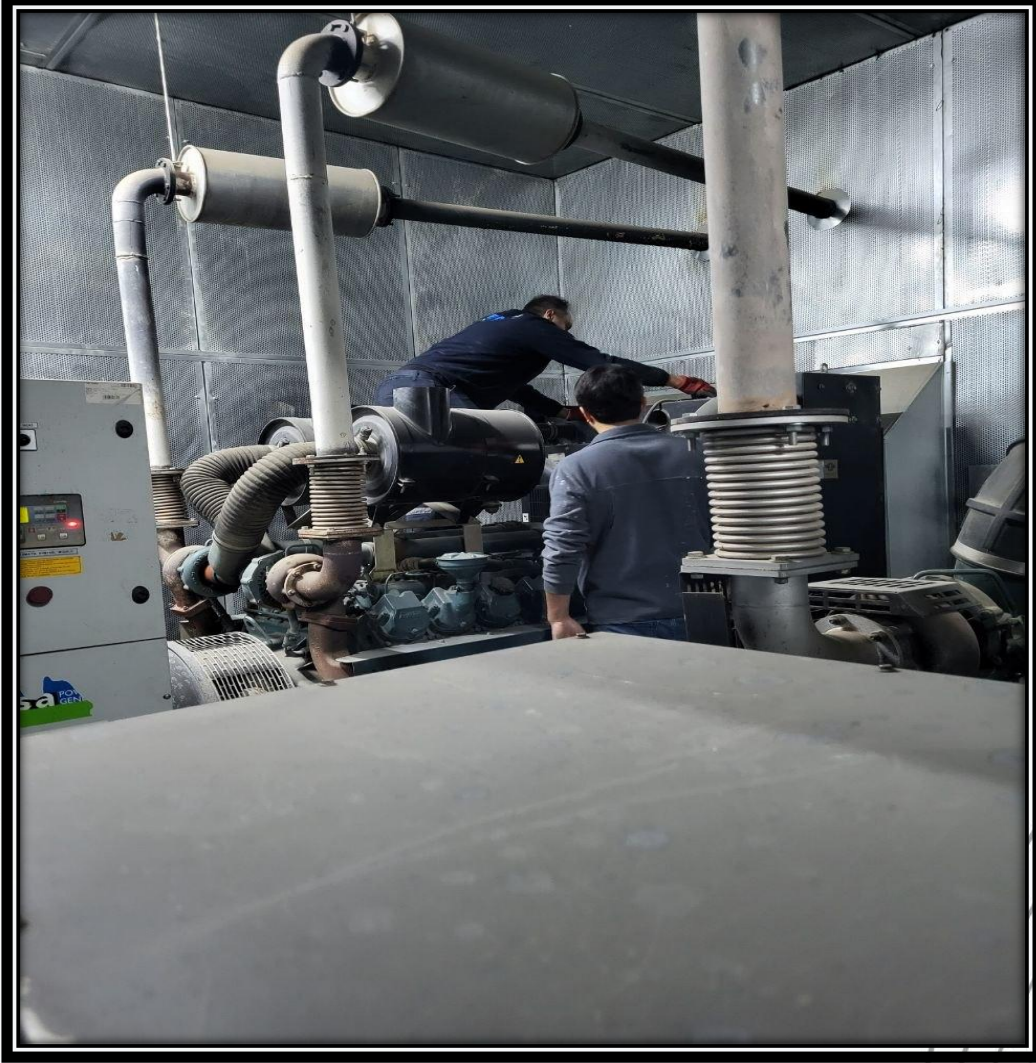
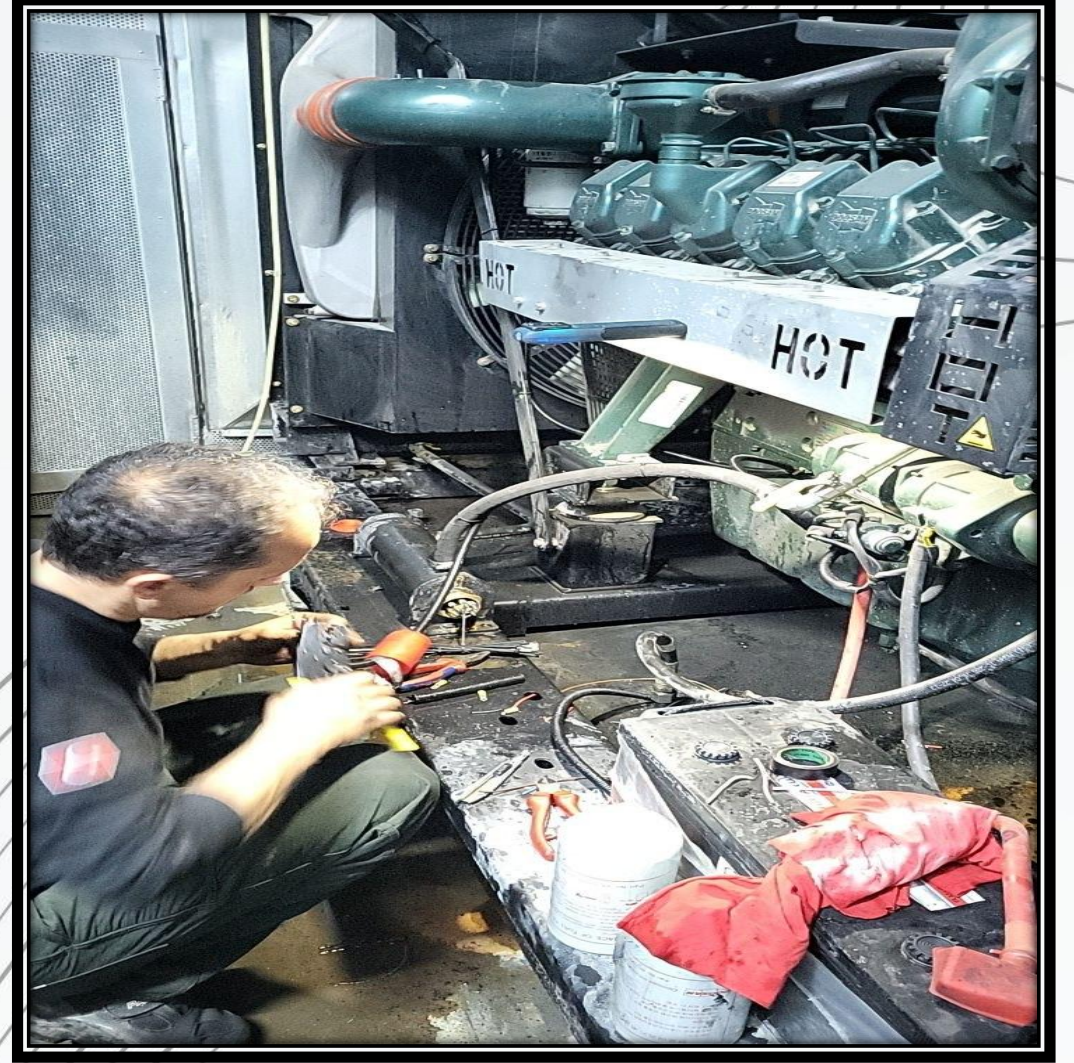
# JENARATÖR AYLIK BAKIMLARI DÜZENLİ OLARAK YAPILMAKTADIR .

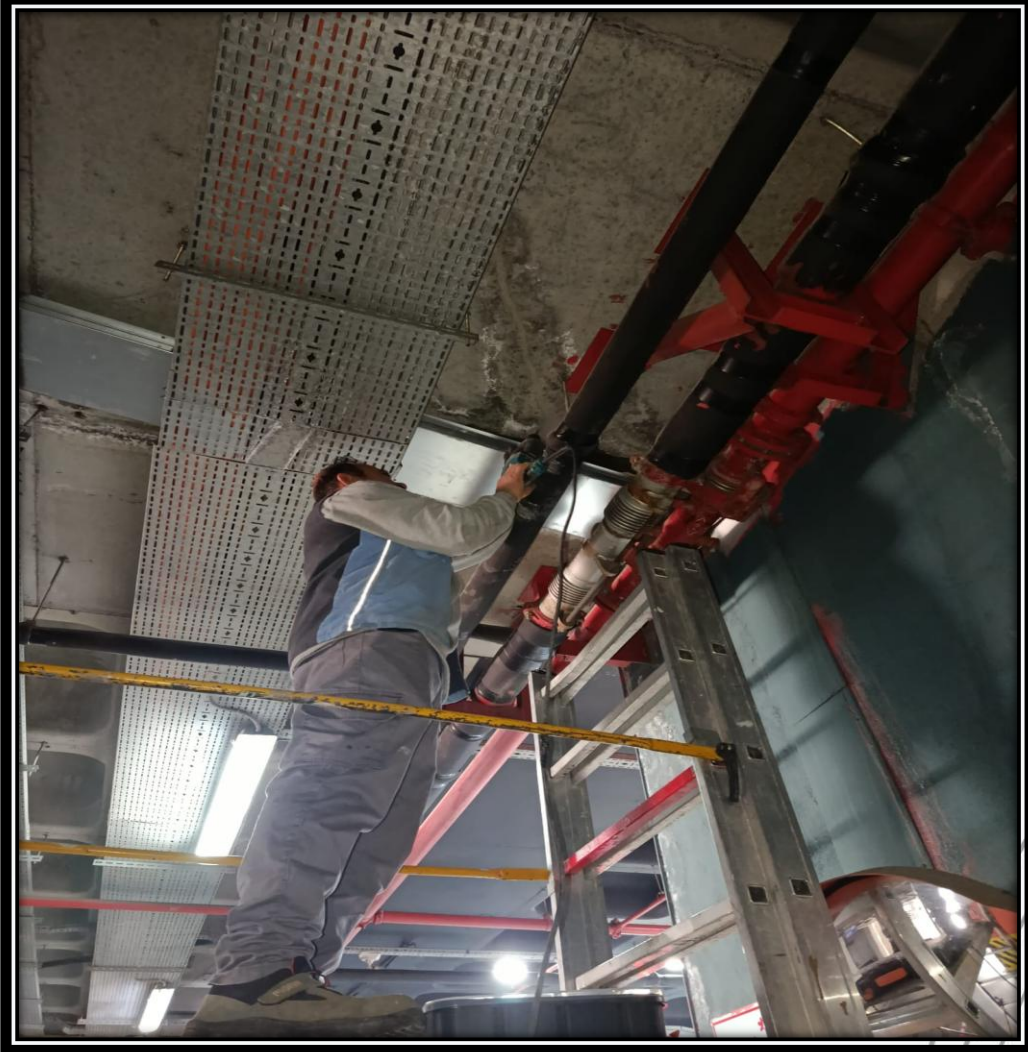
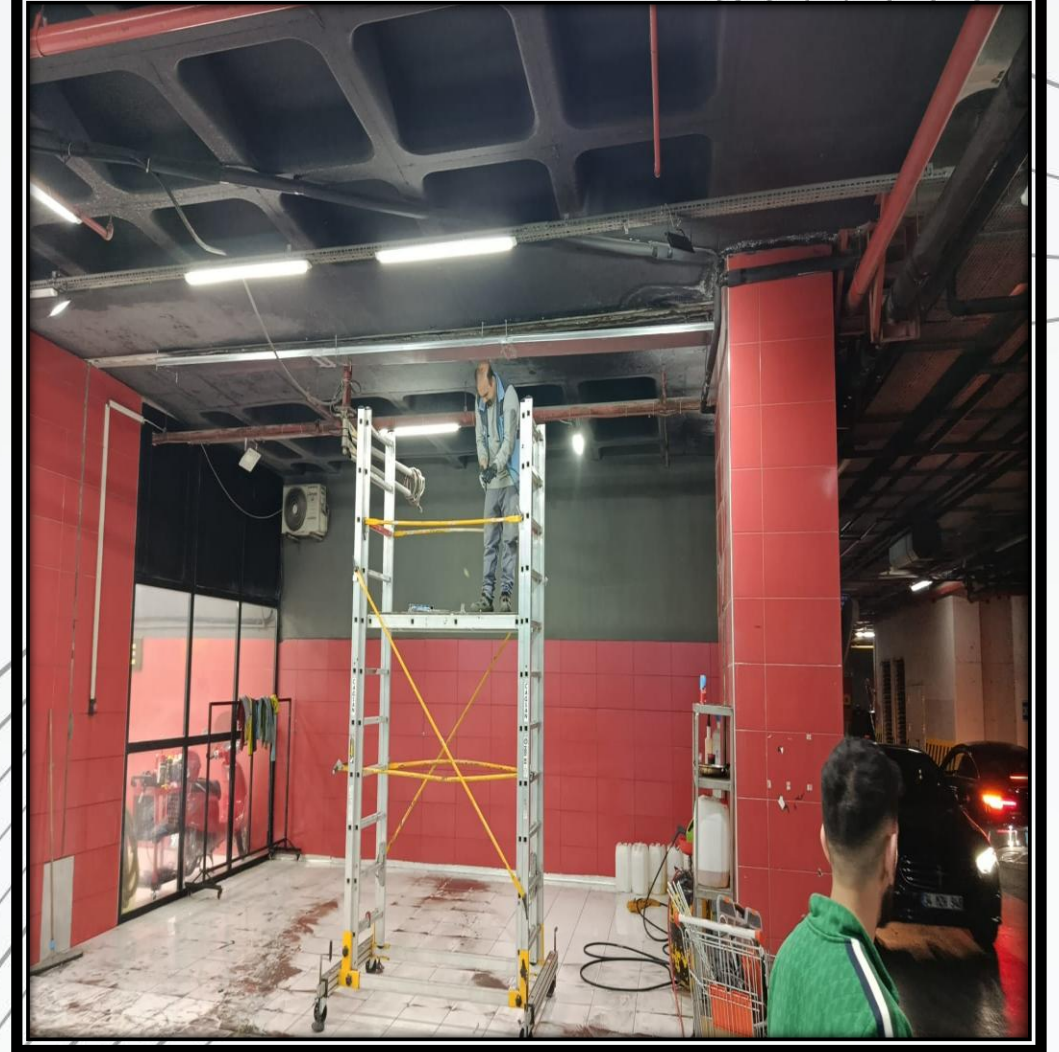
# SİTE GİRİŞ OTOYOL ALANI OTO YIKAMA ÖNÜVE OTO YIKAMA İÇİ DELETASYONDAN AKAN SU ARIZASI GİDERİLMİŞTİR

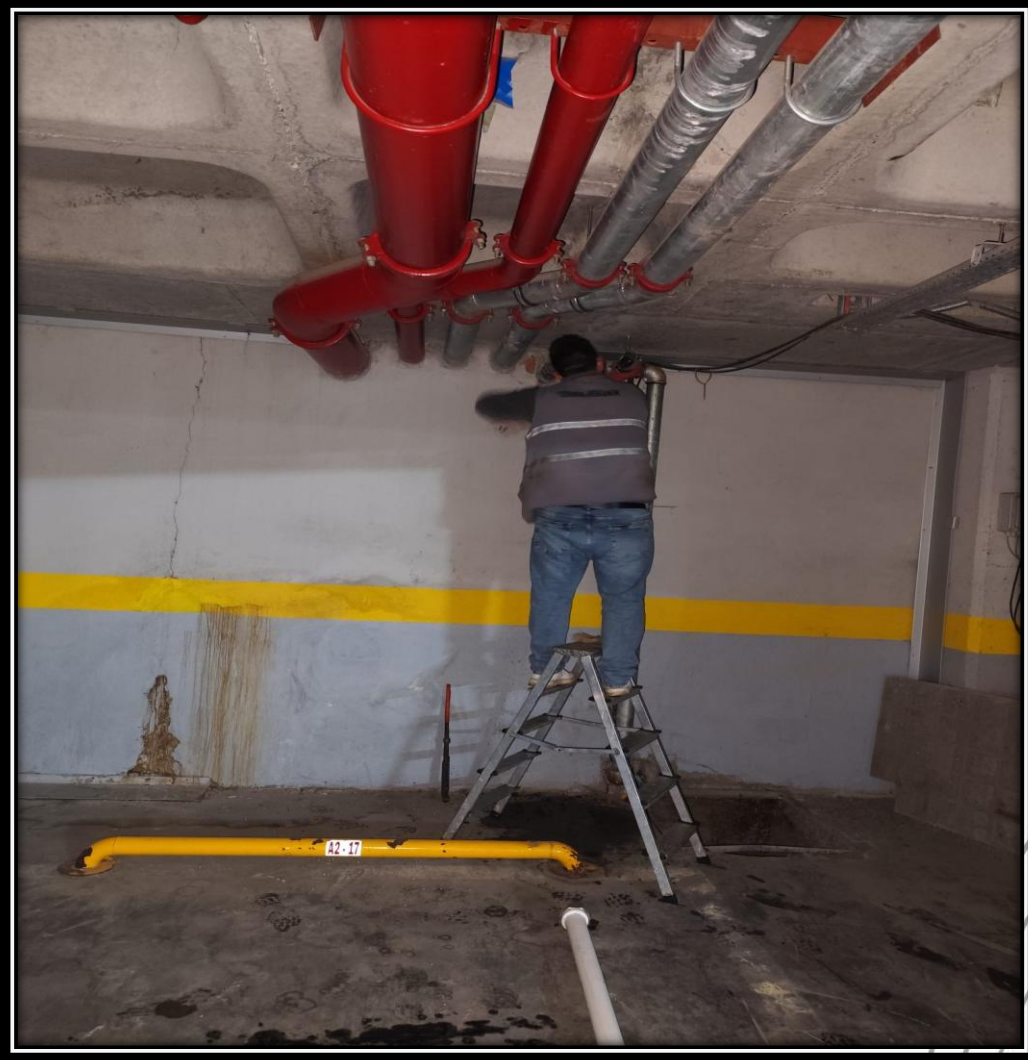
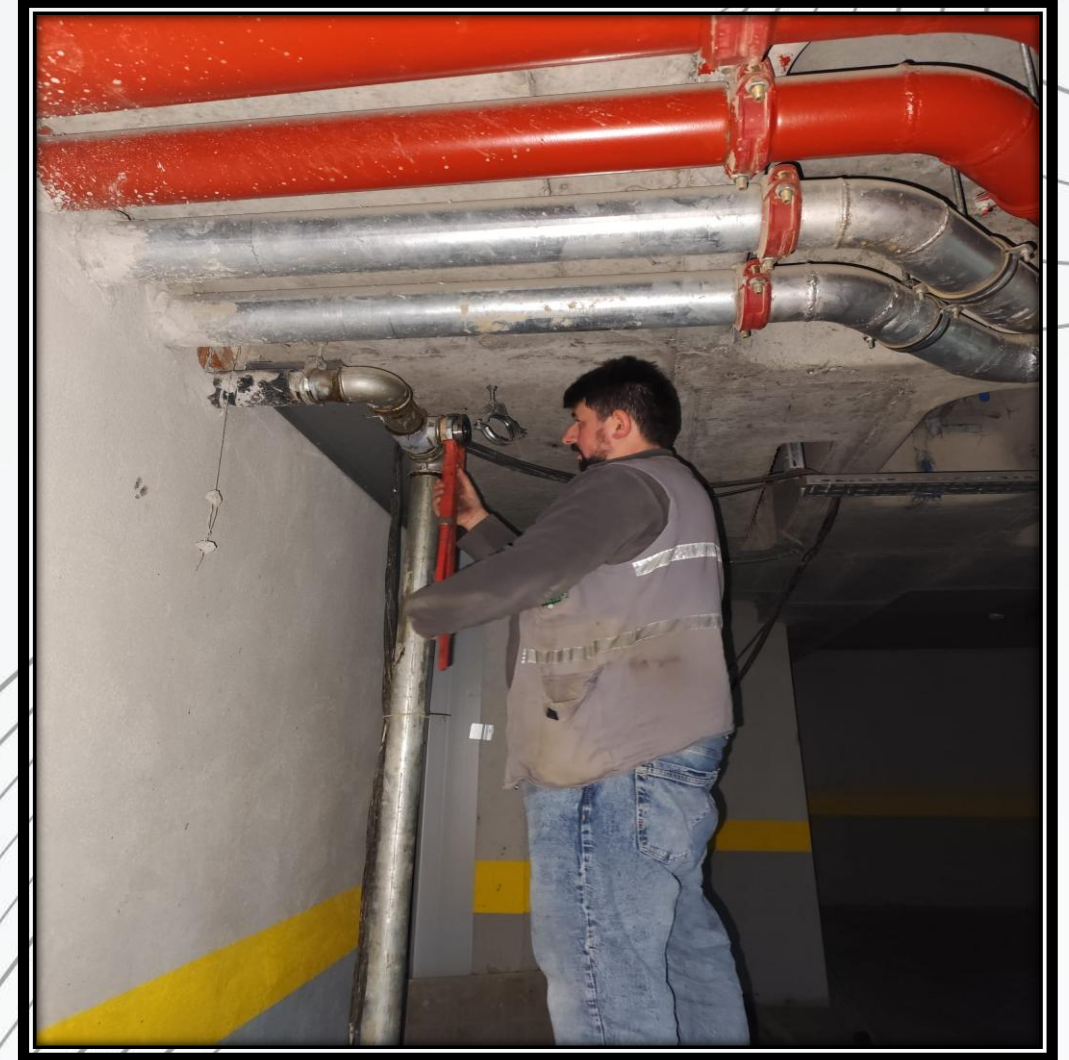
# YANGIN POMPA ODASI DRENaj KUYUSU BASMA HATTINDAKİ PATLAYAN BORU DEĞİŞTİRİLMİŞTİR.

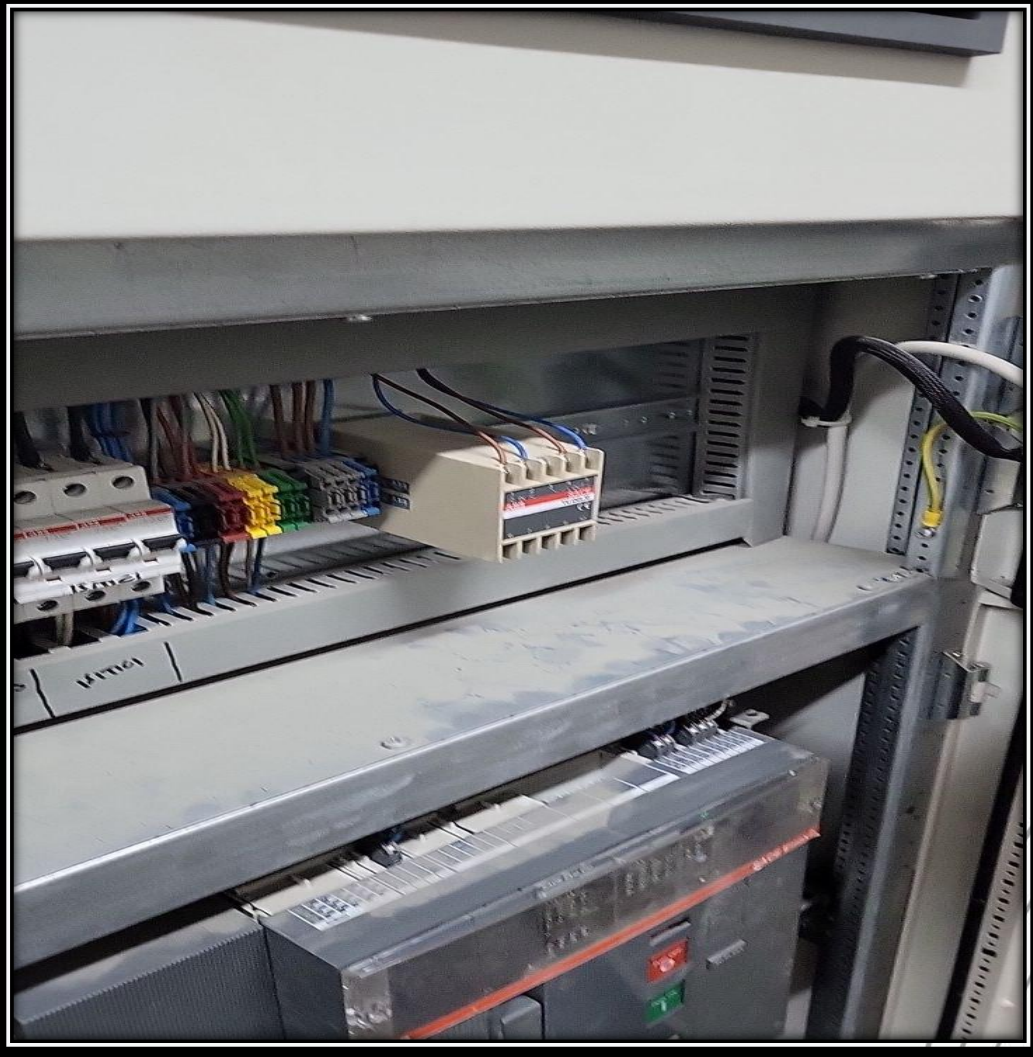
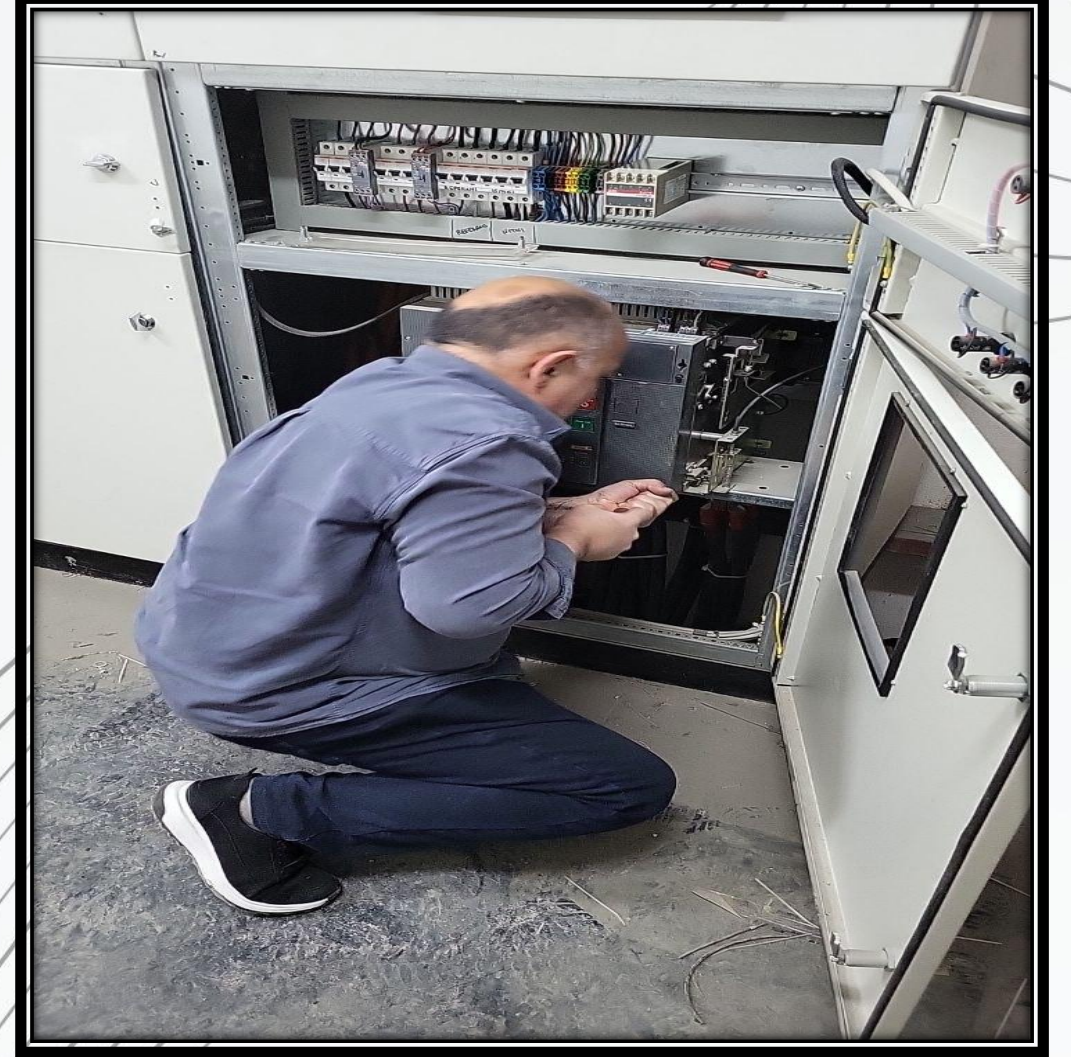
# TRANSFER PANOSUNDAKİ ŞARTER ARIZASI GİDERİLMİŞTİR

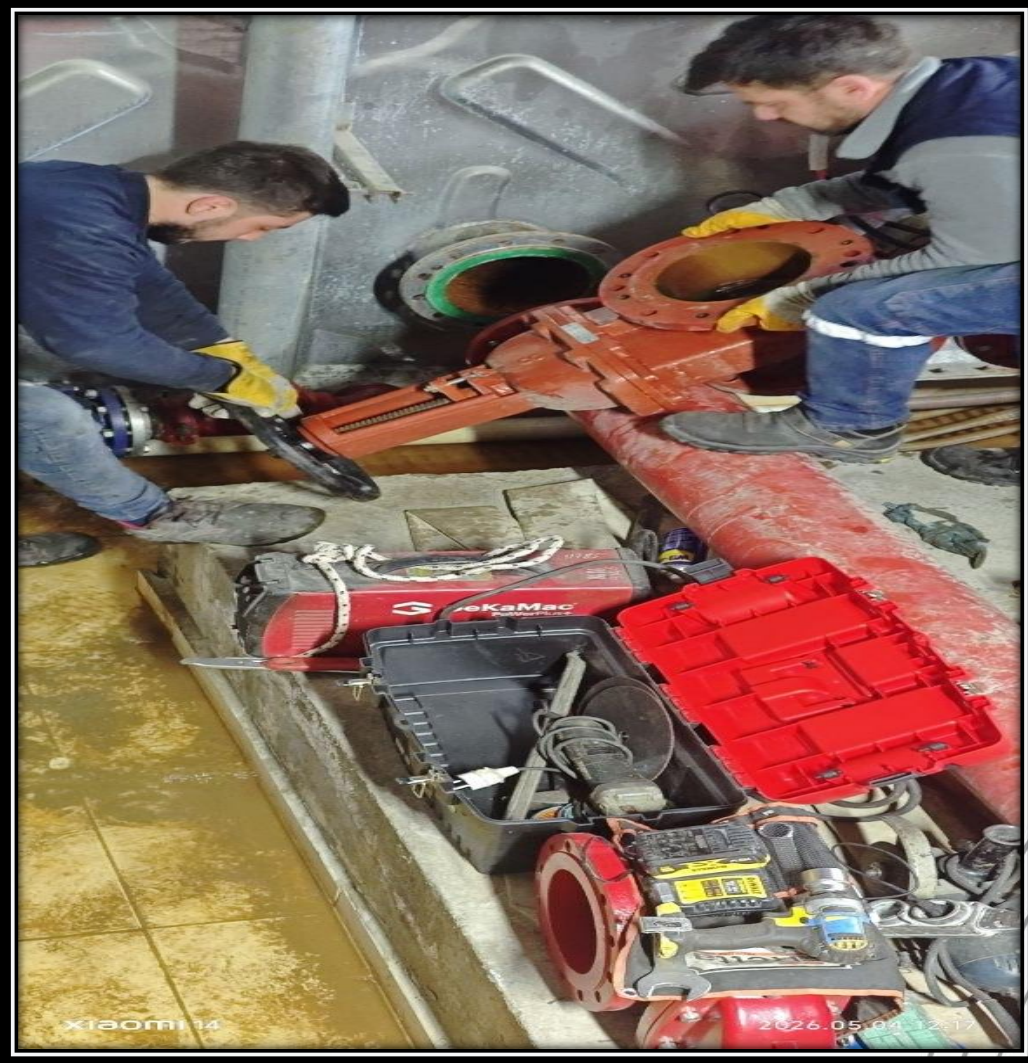
# YANGIN POMPA DAİRESİ ARIZALI OLAN 1 ADET DEPO EMİŞİ SÜRGÜLÜ VANA, 1 ADET POMPA BASMA HATTI ÇEKVALF VE 1 ADET İZLENEBİLİR KELEBEK VANA DEĞİŞTİRİLDİ.

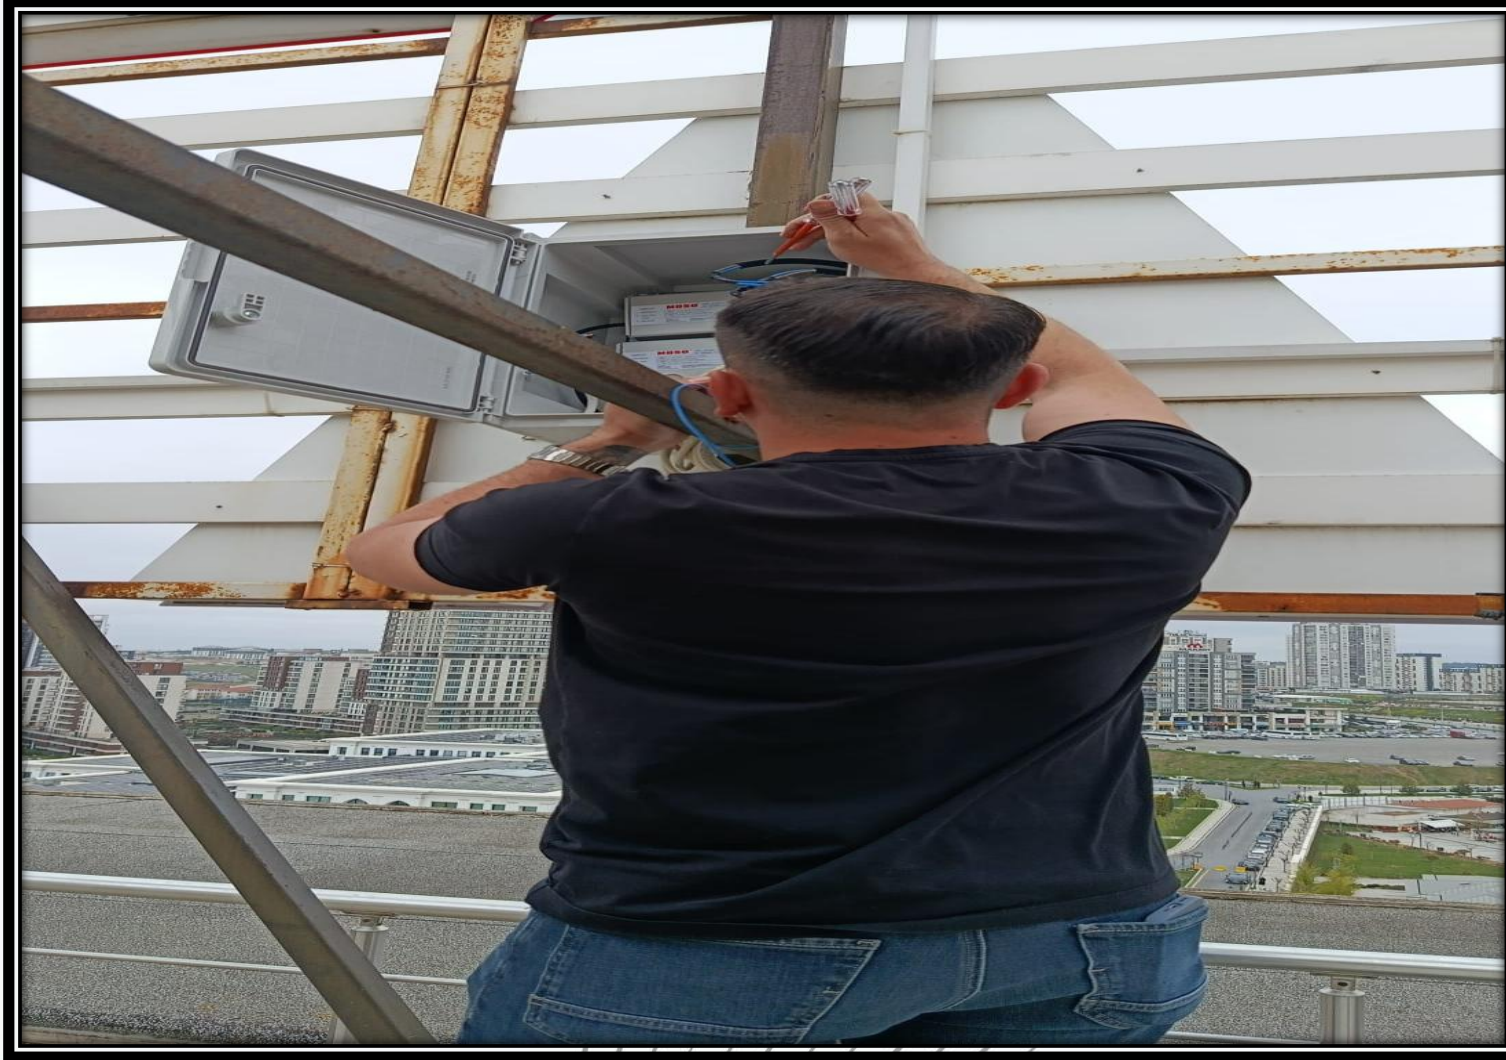
# TABELA KONTROLLERİ YAPILMAKTADIR .

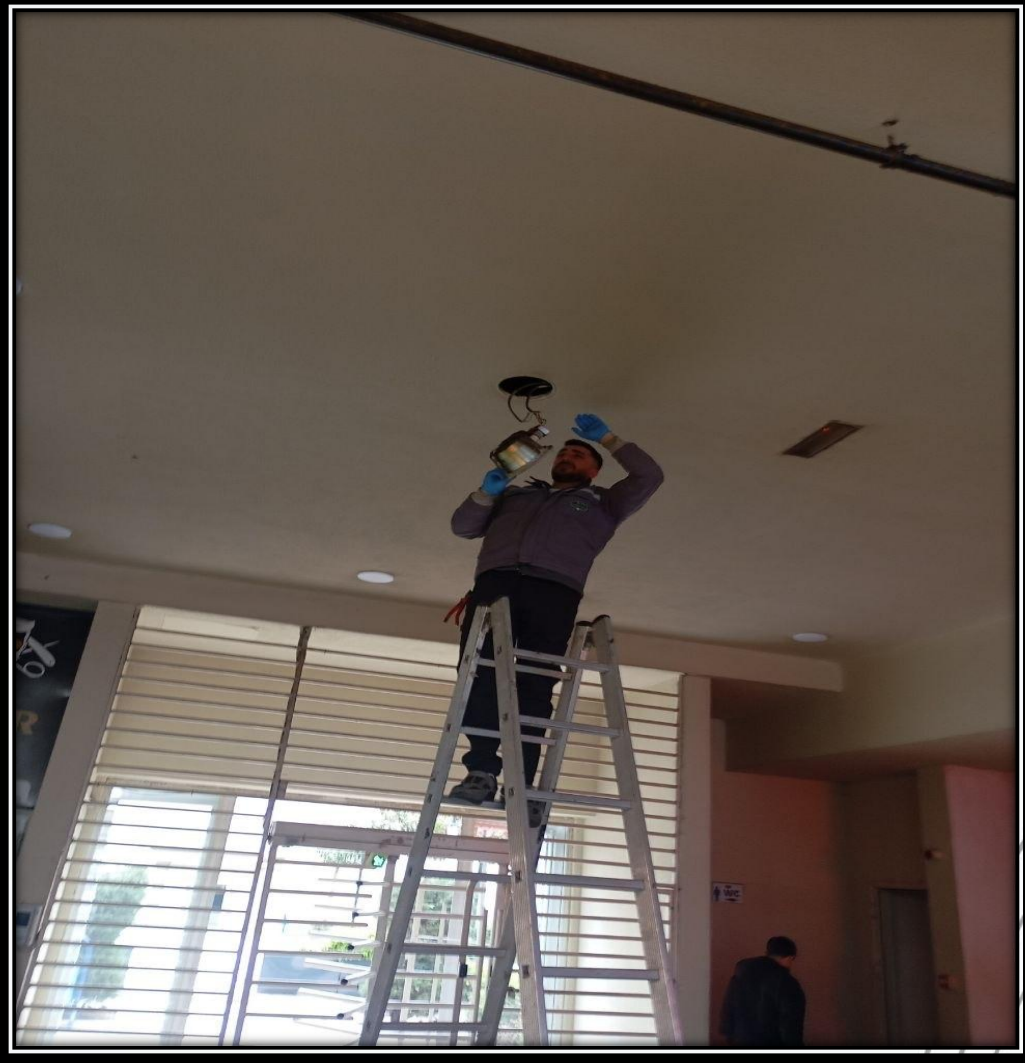
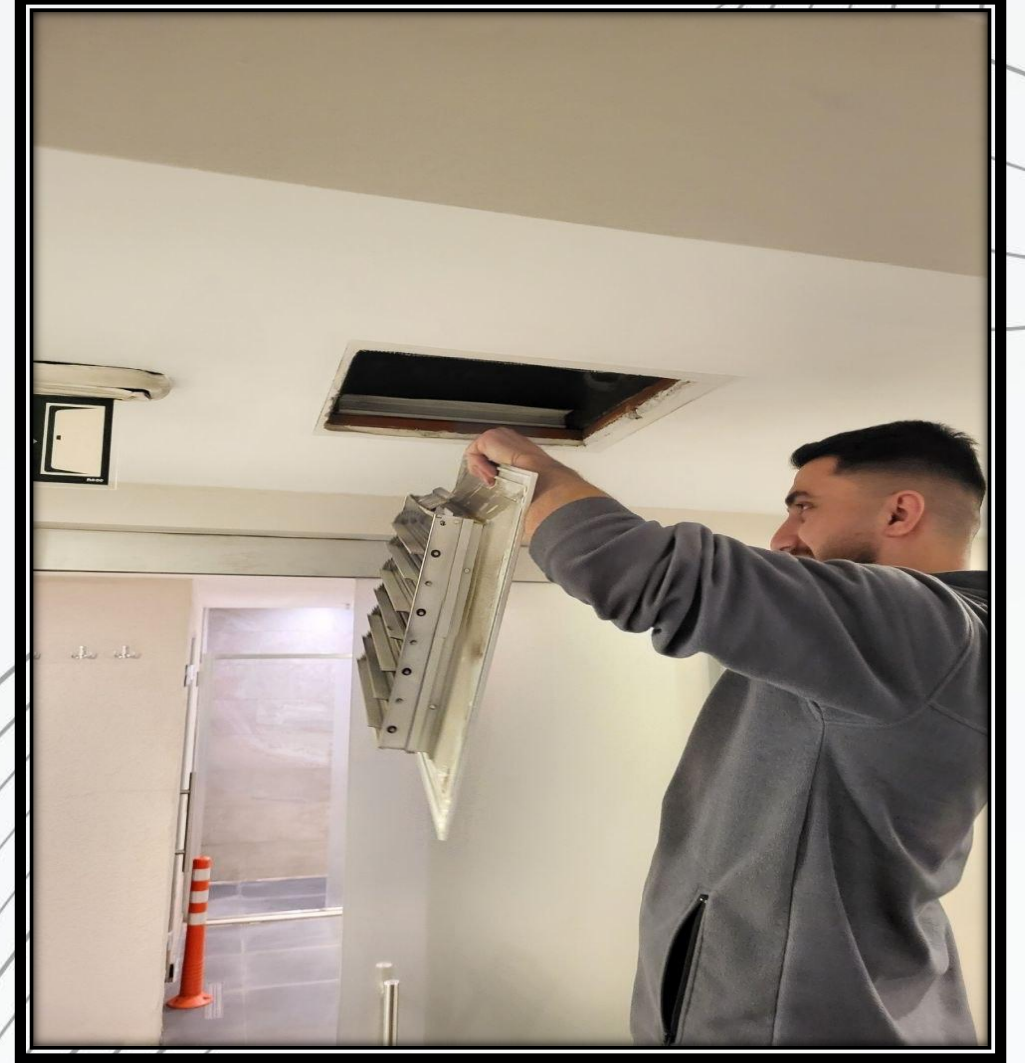
# B2 BLOK TM KATLARIN ASANSR N BOYA YAPILMIŐTIR .

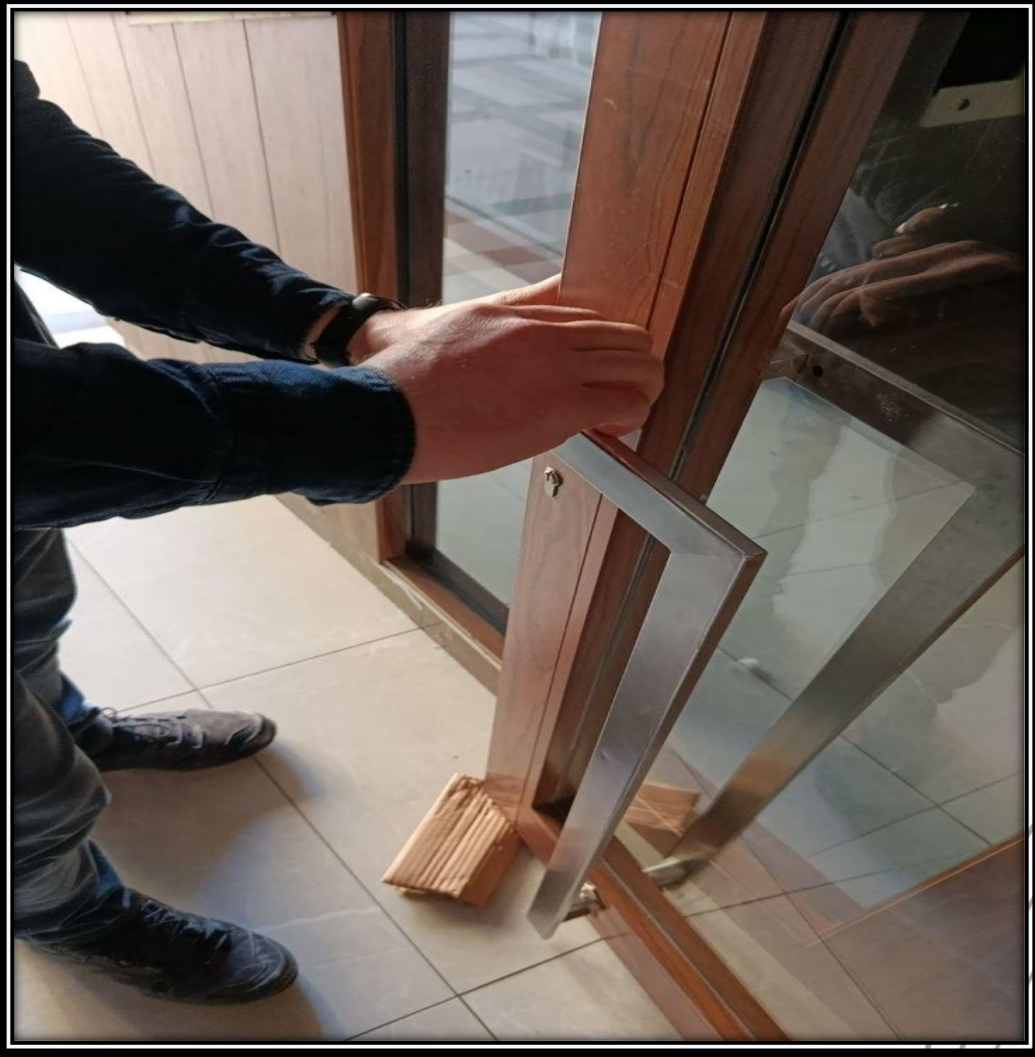
# BLOK PEYZAJ GİRİŞ ALANINDAKİ KAPI KOLU ARIZASI GİDERİLMİŞTİR

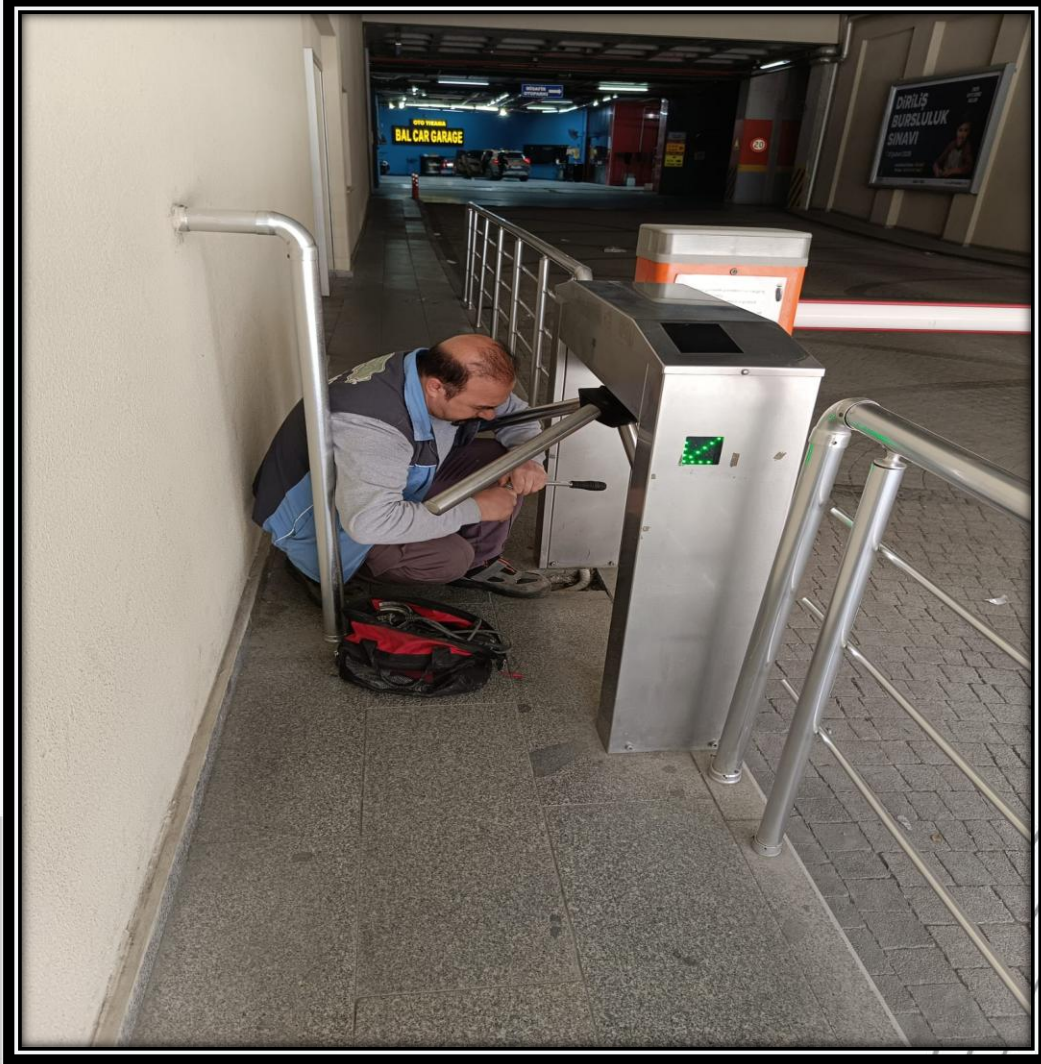
# GÜVENLİK GİRİŞ TURNİKESİ TAMİRİ YAPILMIŞTIR.

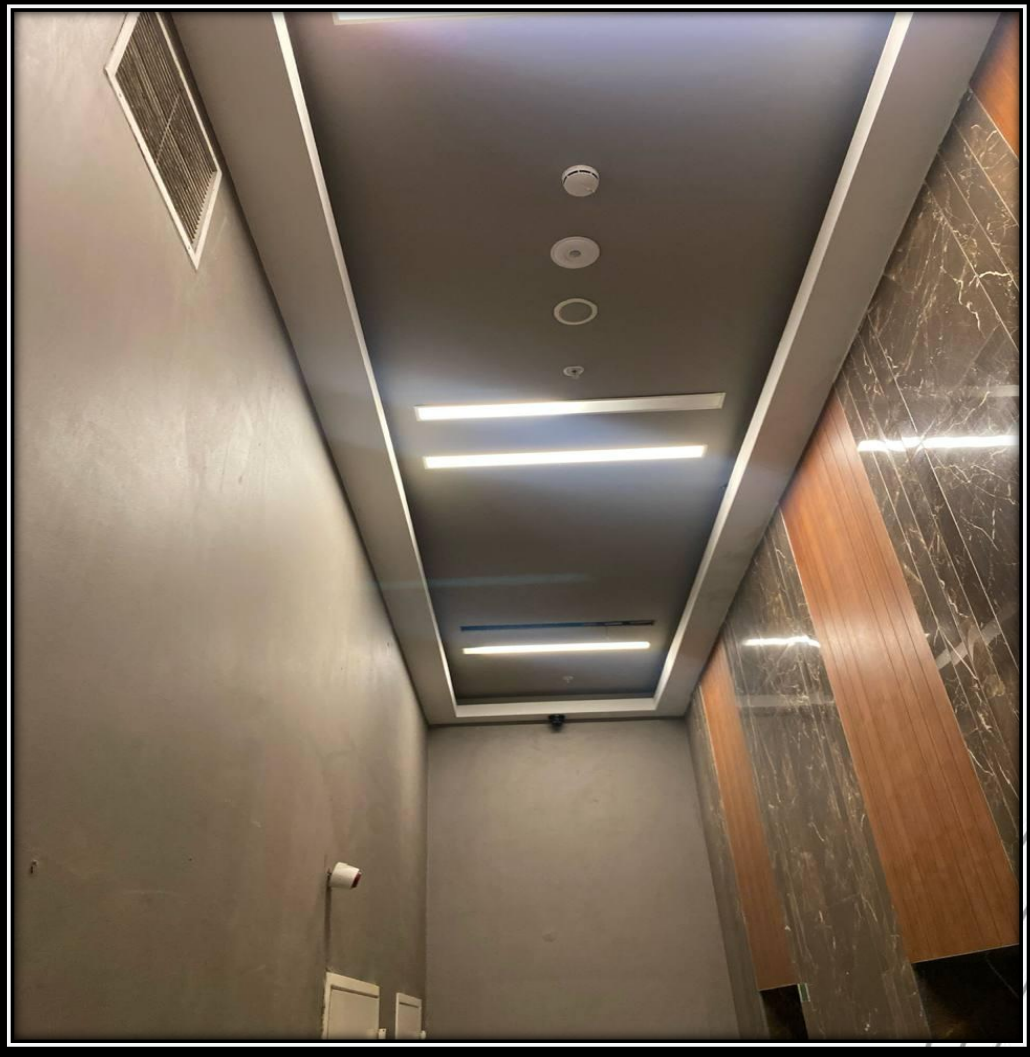
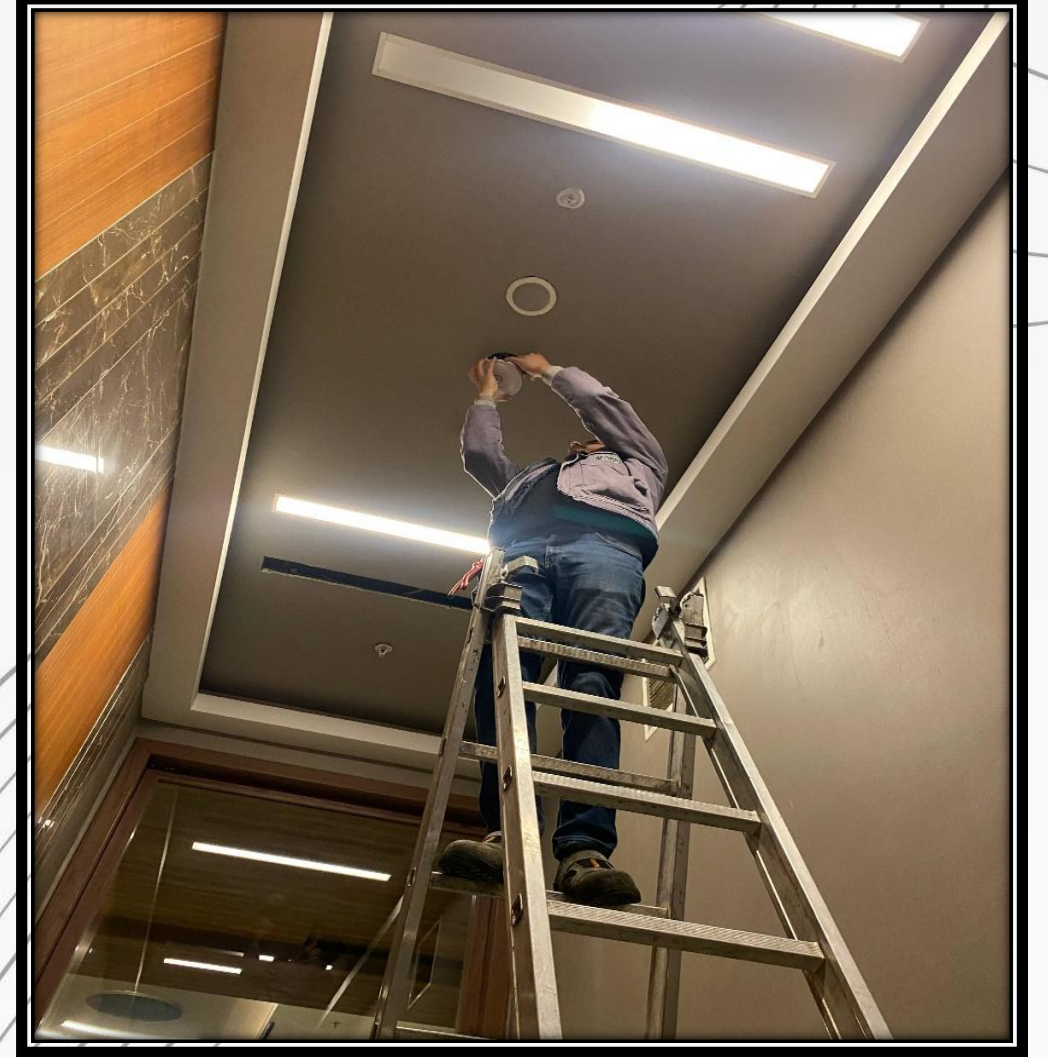
# B2 BLOK ASANSÖR ÖNÜ SENSÖR AYDINLATMA TAMİRİ YAPILMIŞTIR
