REFERANS  
PROFESYONEL  
YÖNETİM VE  
DANIŞMANLIK ŞİRKETİ

2026-NİSAN DÖNEMİ FAALİYET RAPORU

# PARK MAVERA I TOPLU YAPI YÖNETİMİ

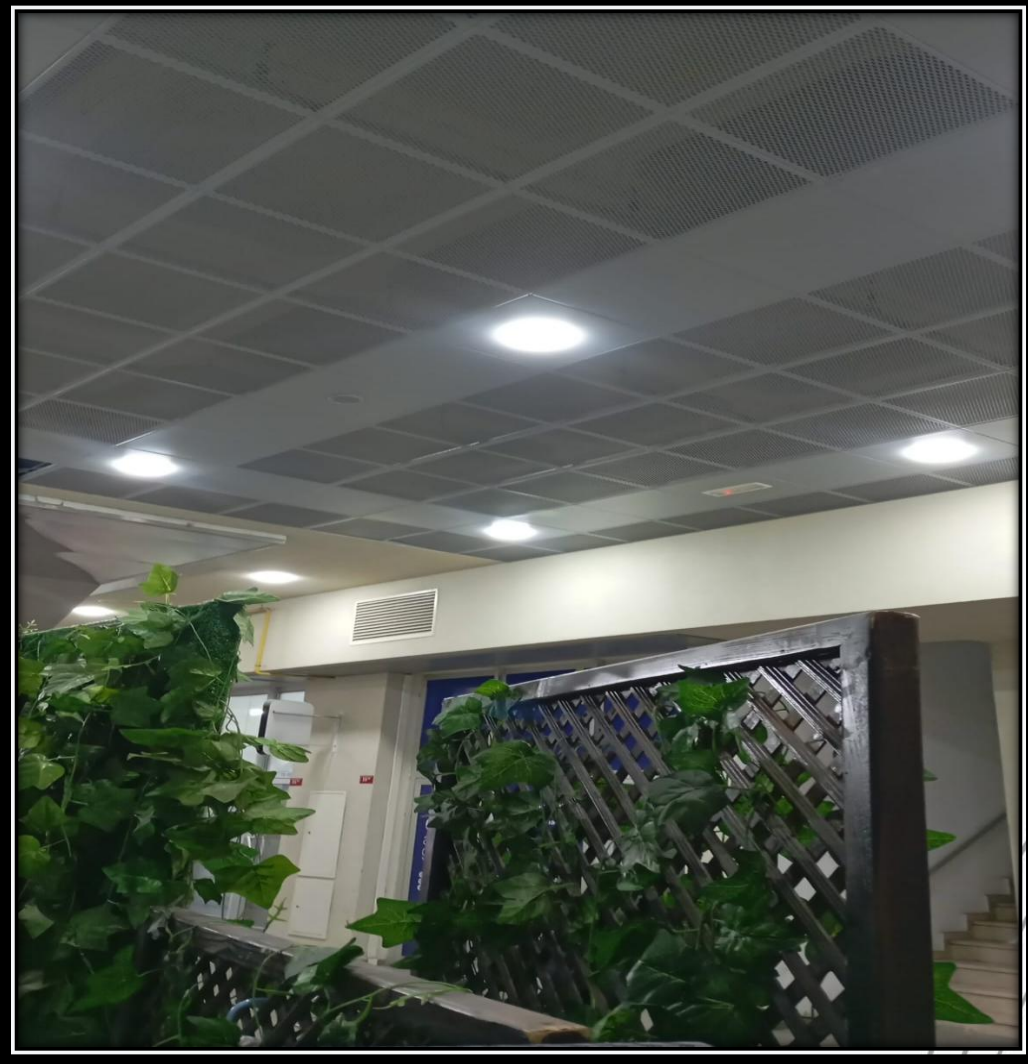
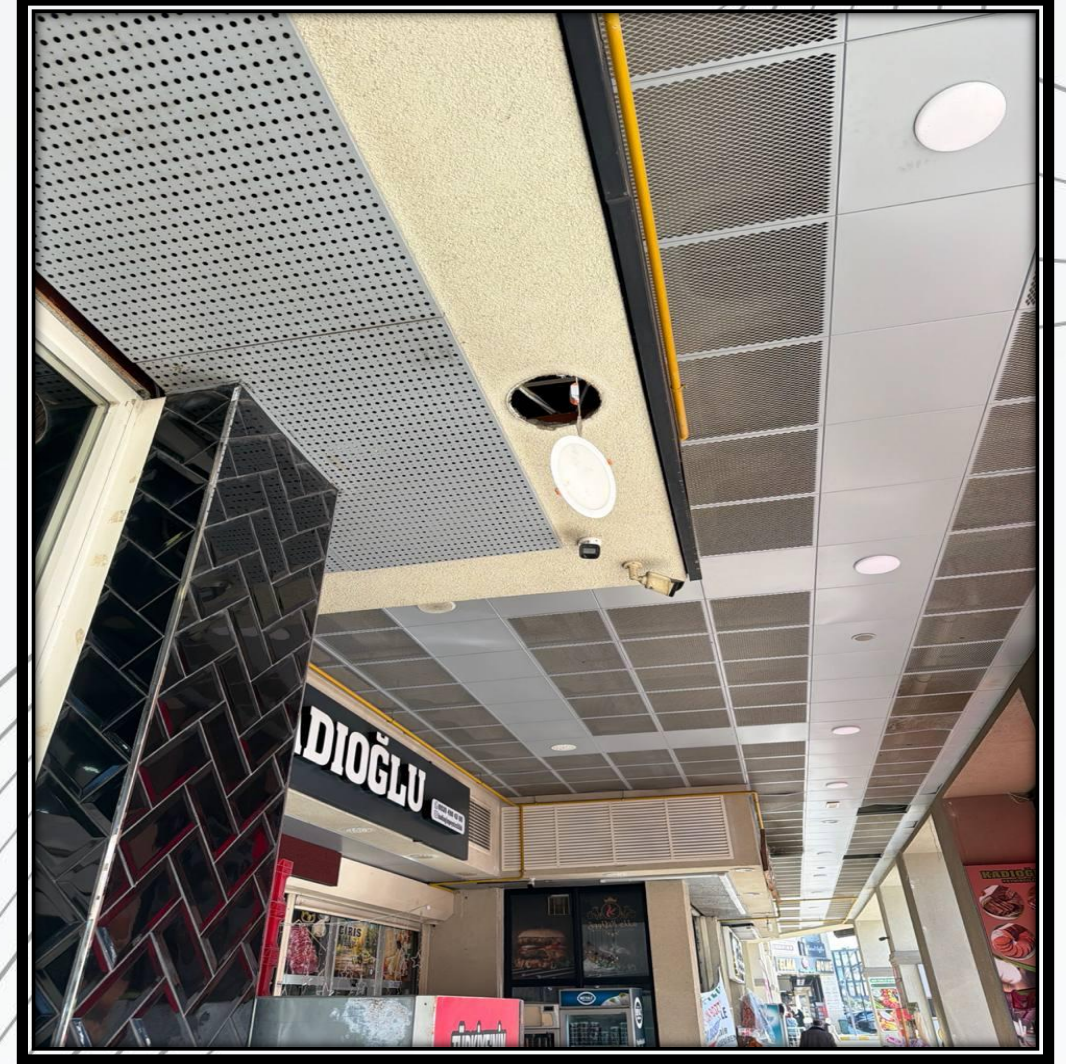
# TİCARİ ALANLARIMIZIN AYDINLATMALARI DEĞİŞMEKTEDİR

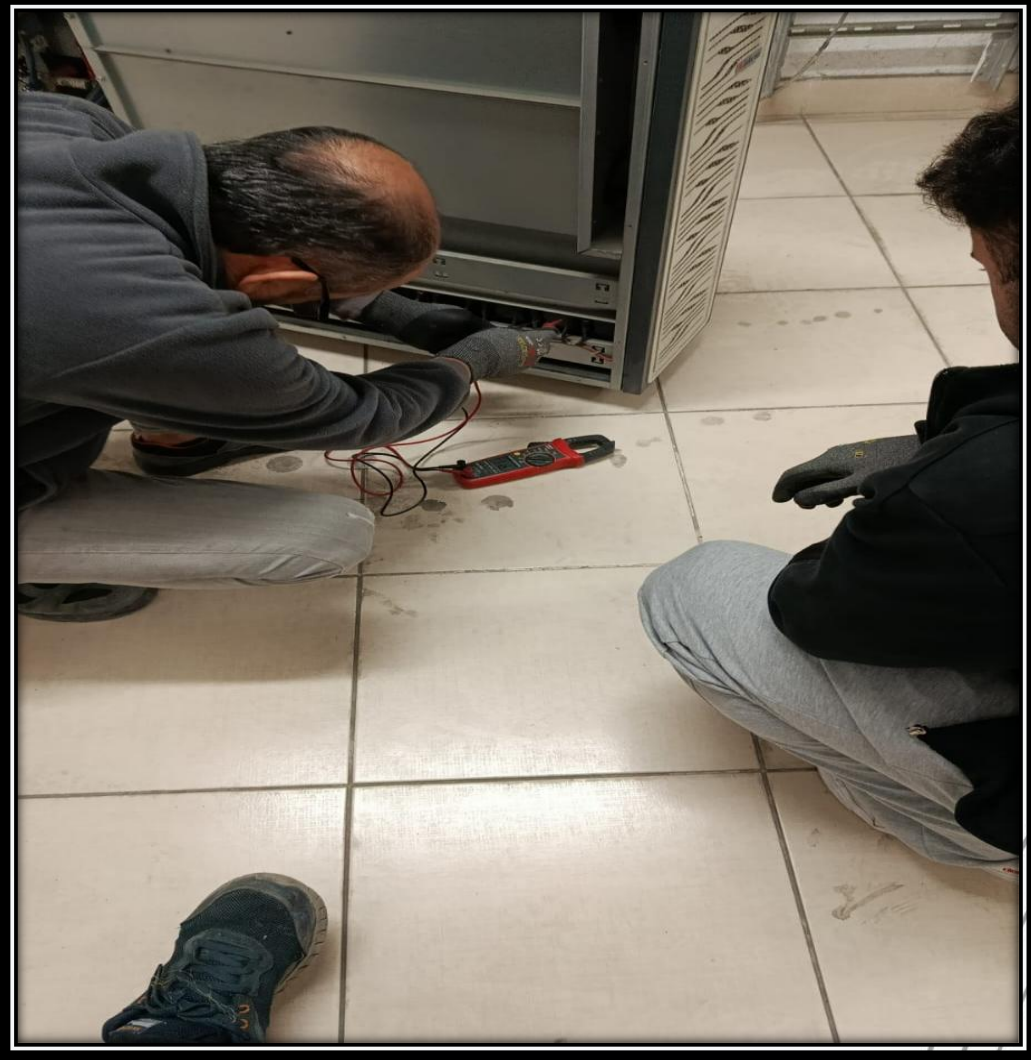
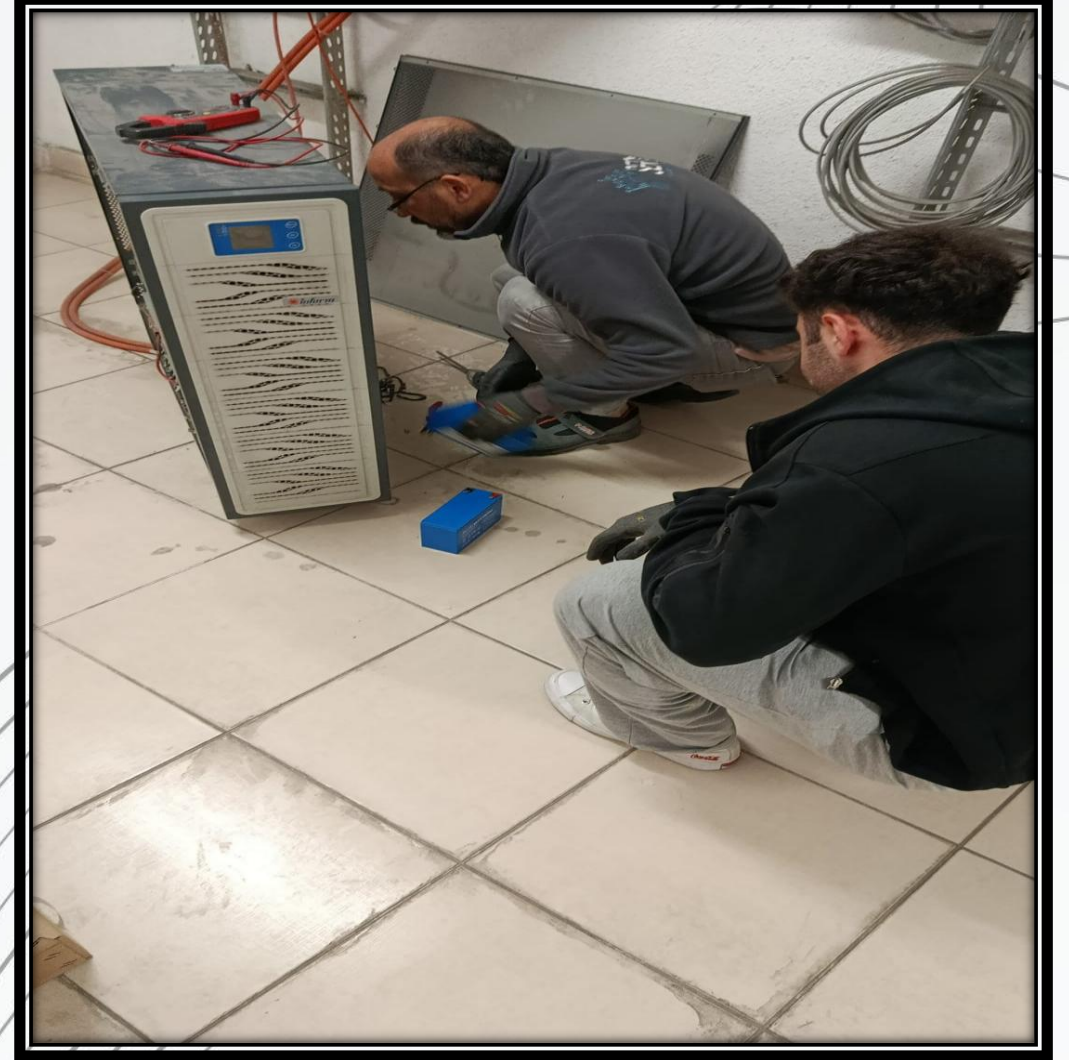
# TEKNİK PERSONEL TARAFINDAN ARIZALARIMIZ GİDERİLMEKTEDİR.

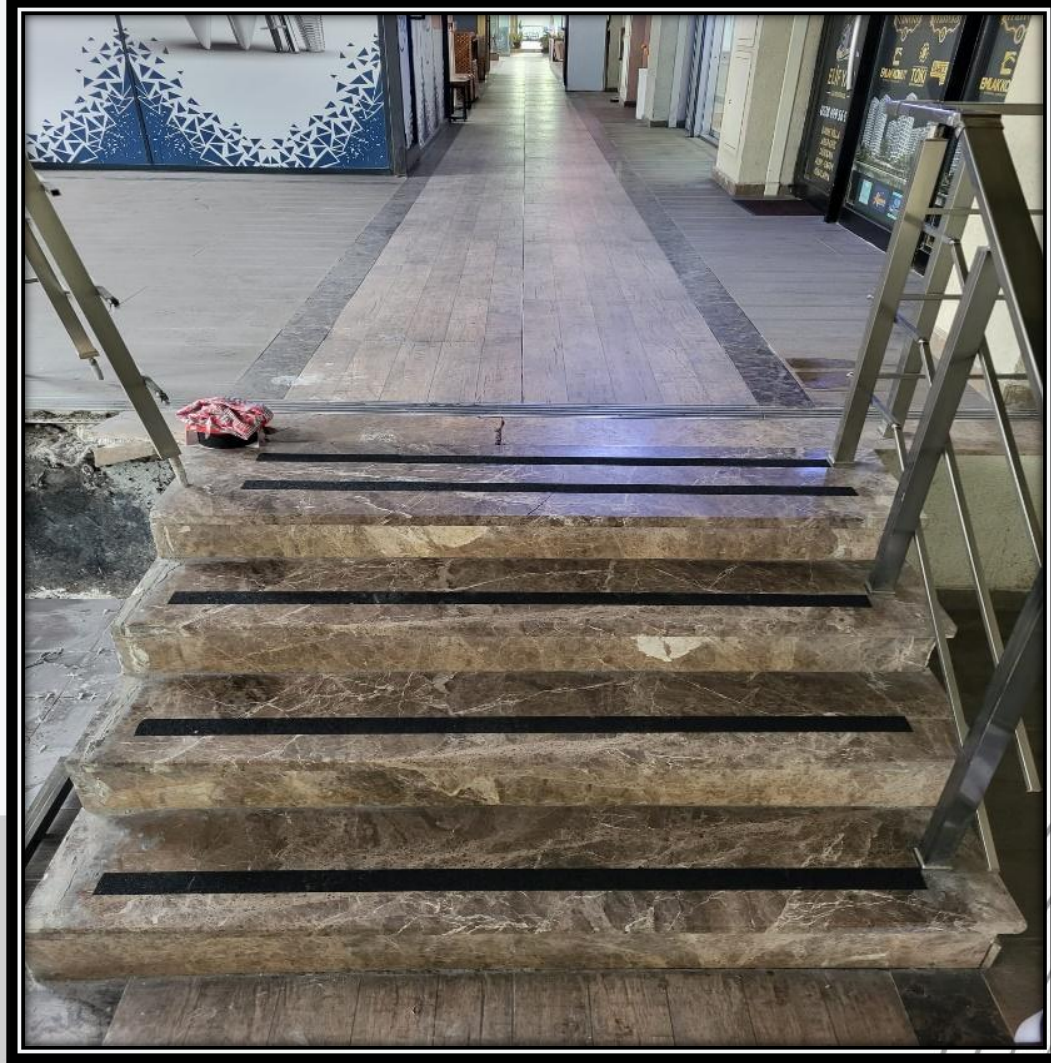
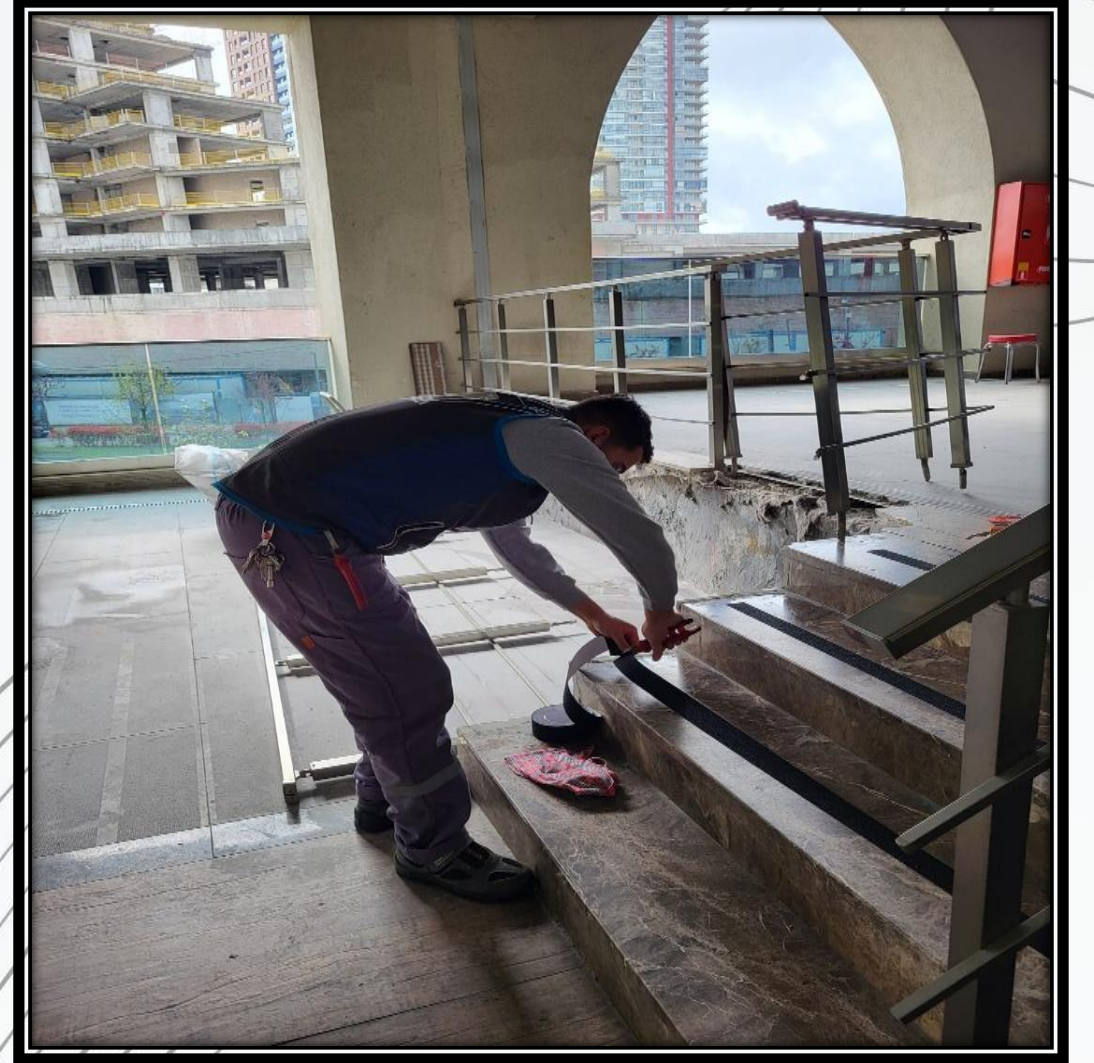
# TİCARİ ALANLARIMIZDA BULUNAN MERDİVENLERİMİZE KAYMAZ PANT YAPIŞTIRILMIŞTIR.

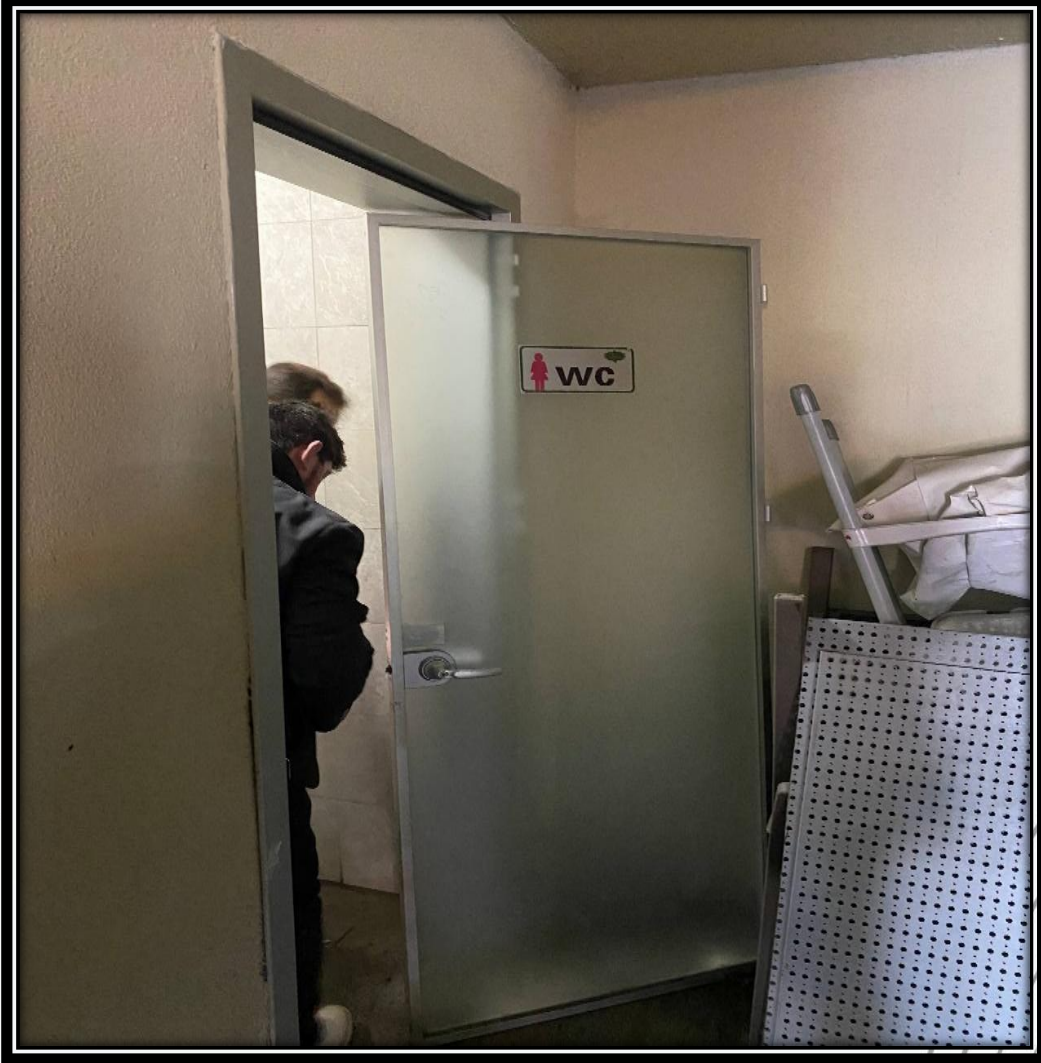
# PERSONELİMİZ TARAFINDAN WC KAPISI ARIZASI GİDERİLMİŞTİR

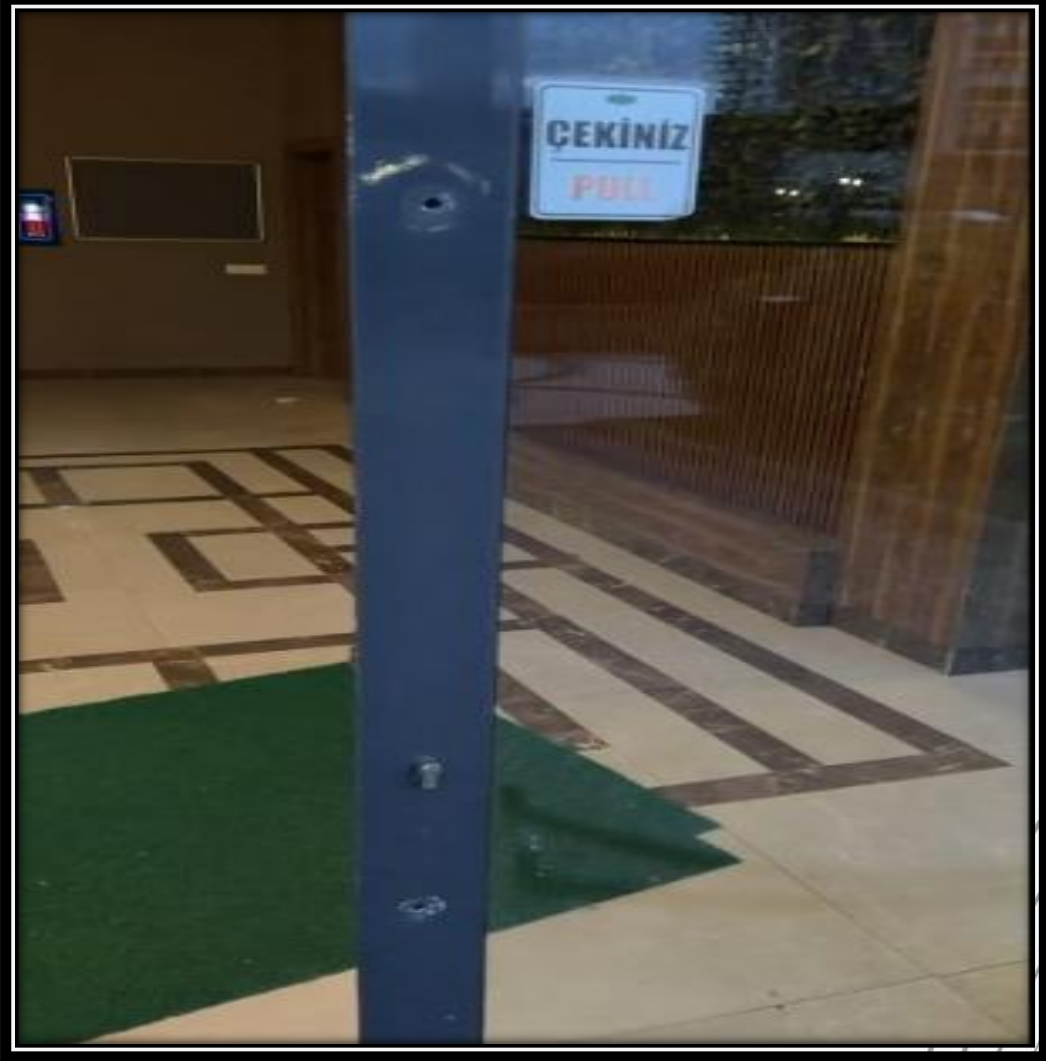
## B1 BLOK PEYZAJ KAPI KOLU TAMİRİ YAPILMIŞTIR.

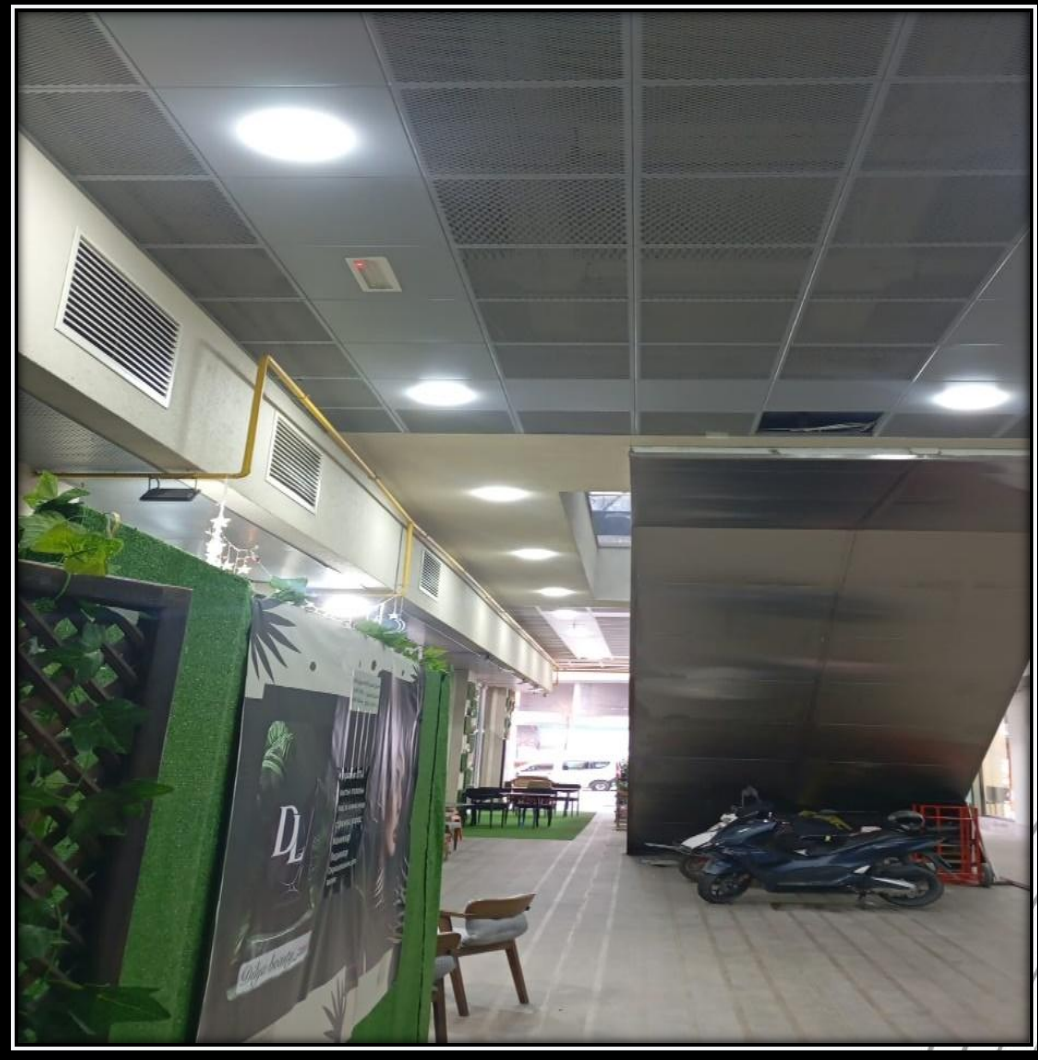
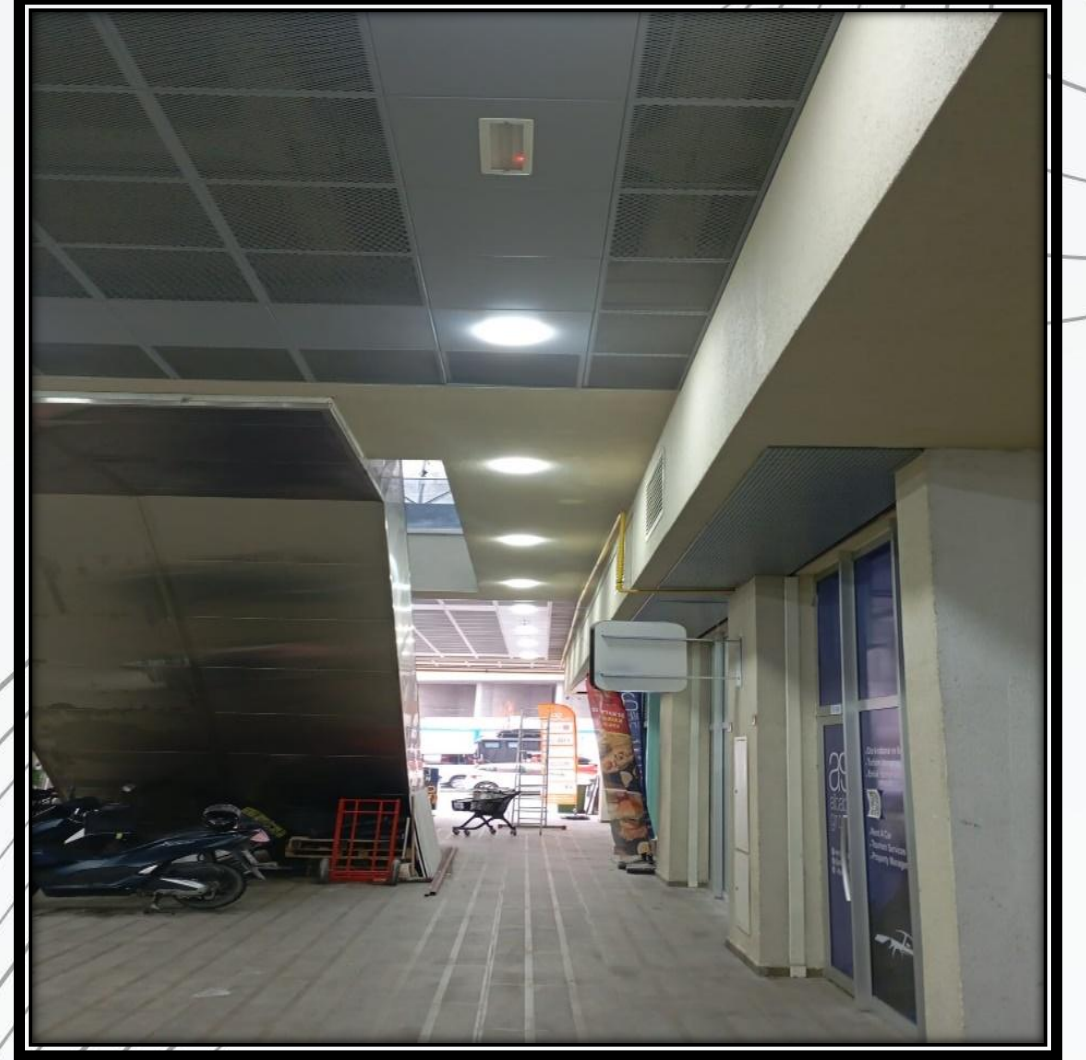
# TİCARİ ALANLARIMIZDA AYDINLATMA DEĞİŞİMLERİ YAPILMAKTADIR .

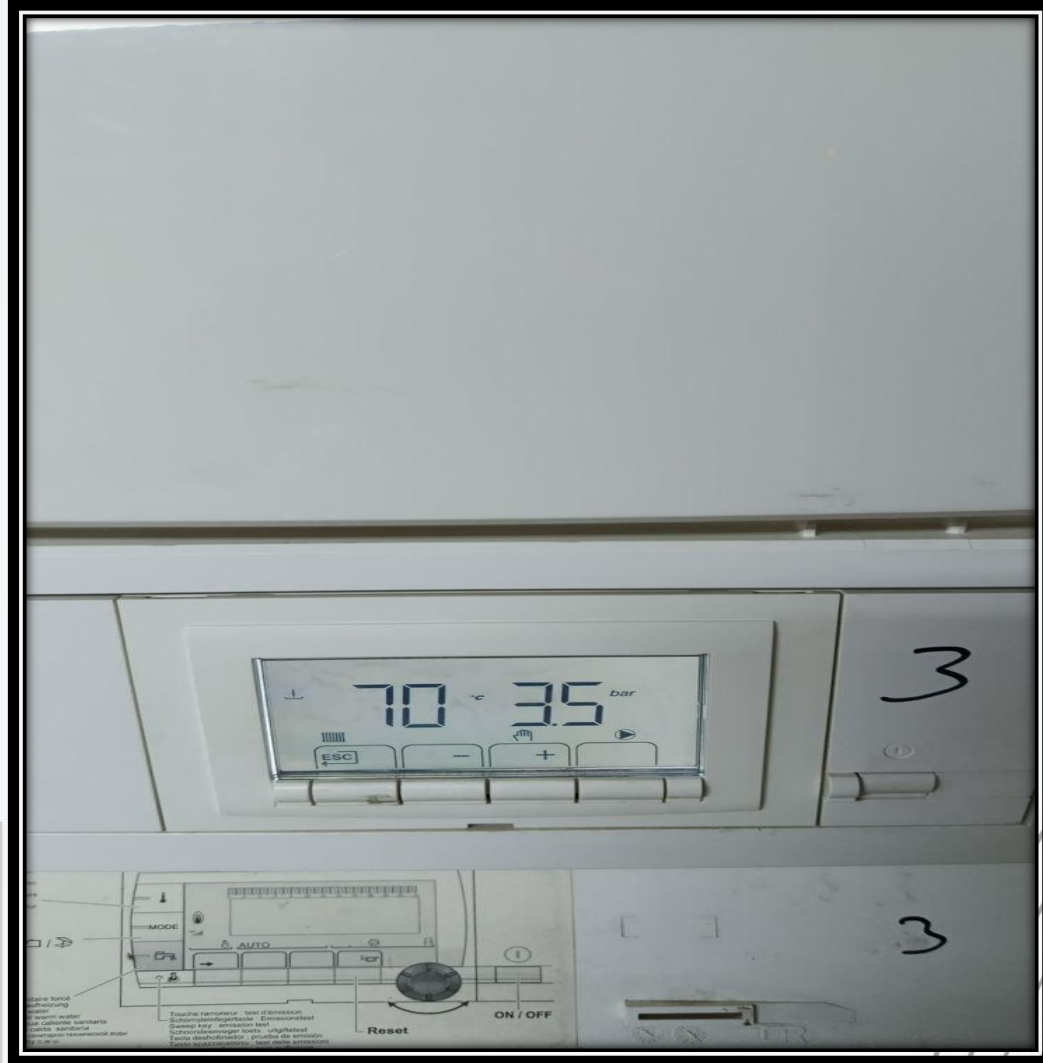
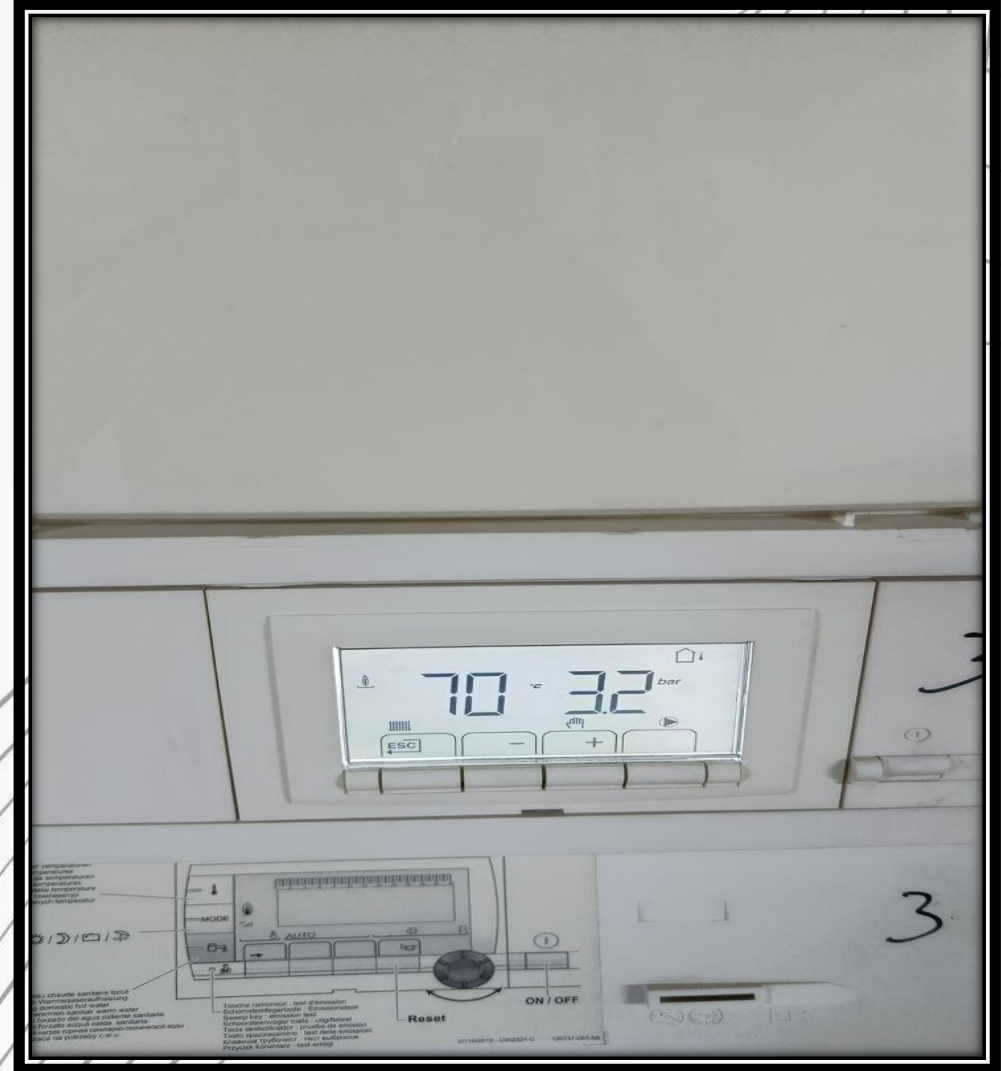
# BLOKLARIMIZIN KAZAN VE HİDROFOR KONTROLLERİ DÜZENLİ YAPILMAKTADIR.

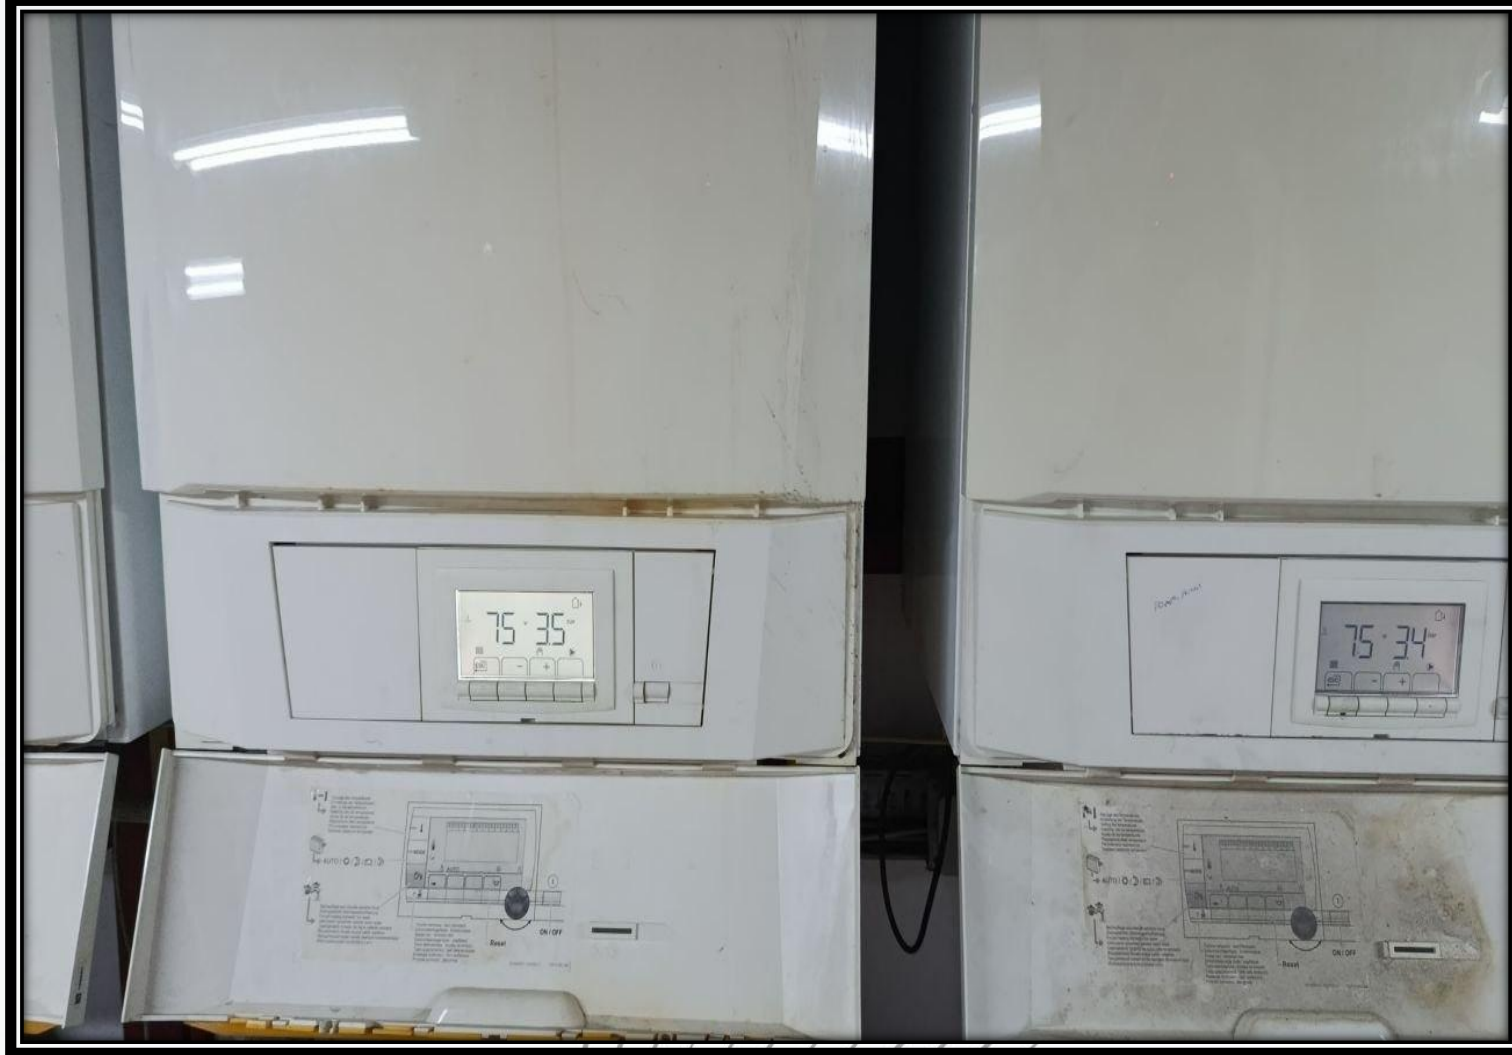
# BLOKLARIMIZIN KAZAN VE HİDROFOR KONTROLLERİ DÜZENLİ YAPILMAKTADIR .

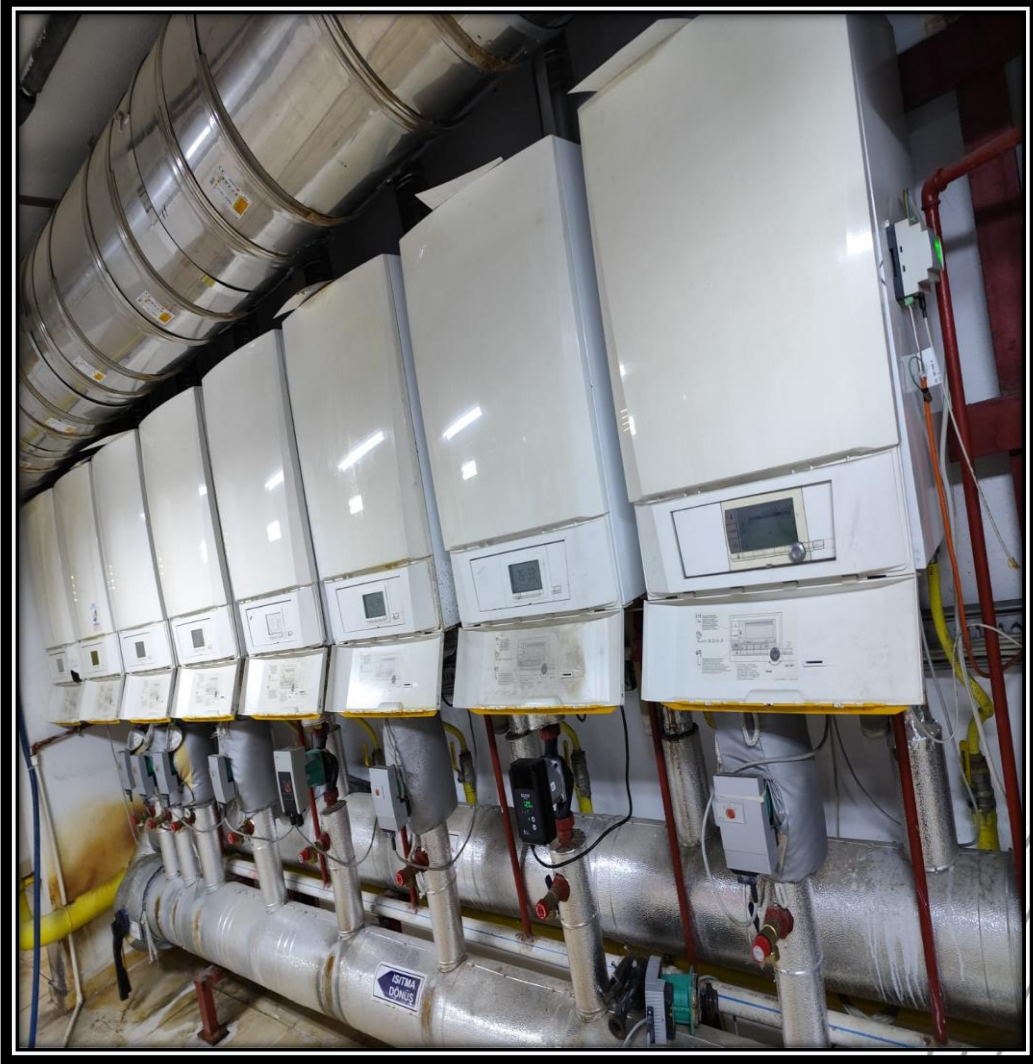
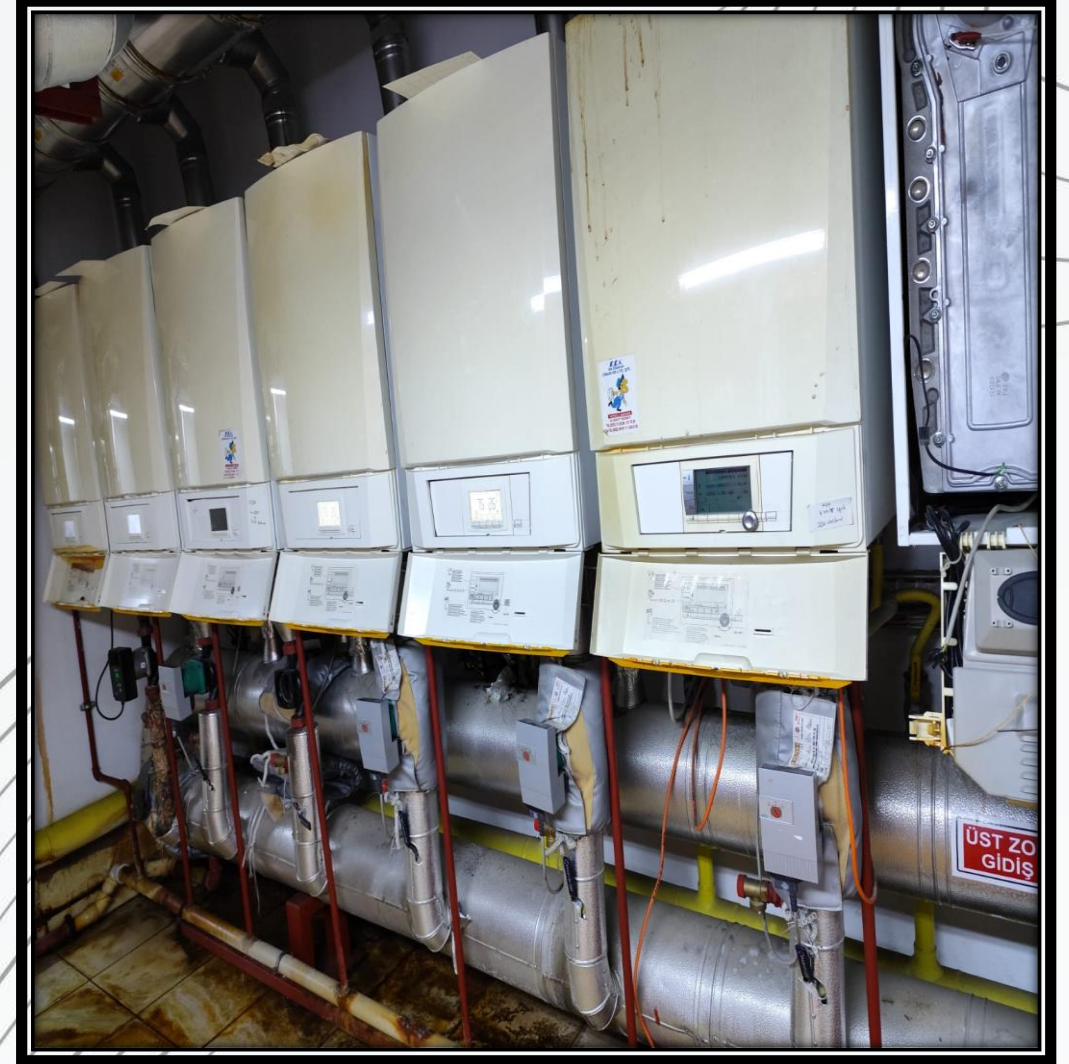
# BLOKLARIMIZIN KAZAN VE HİDROFOR KONTROLLERİ DÜZENLİ YAPILMAKTADIR.

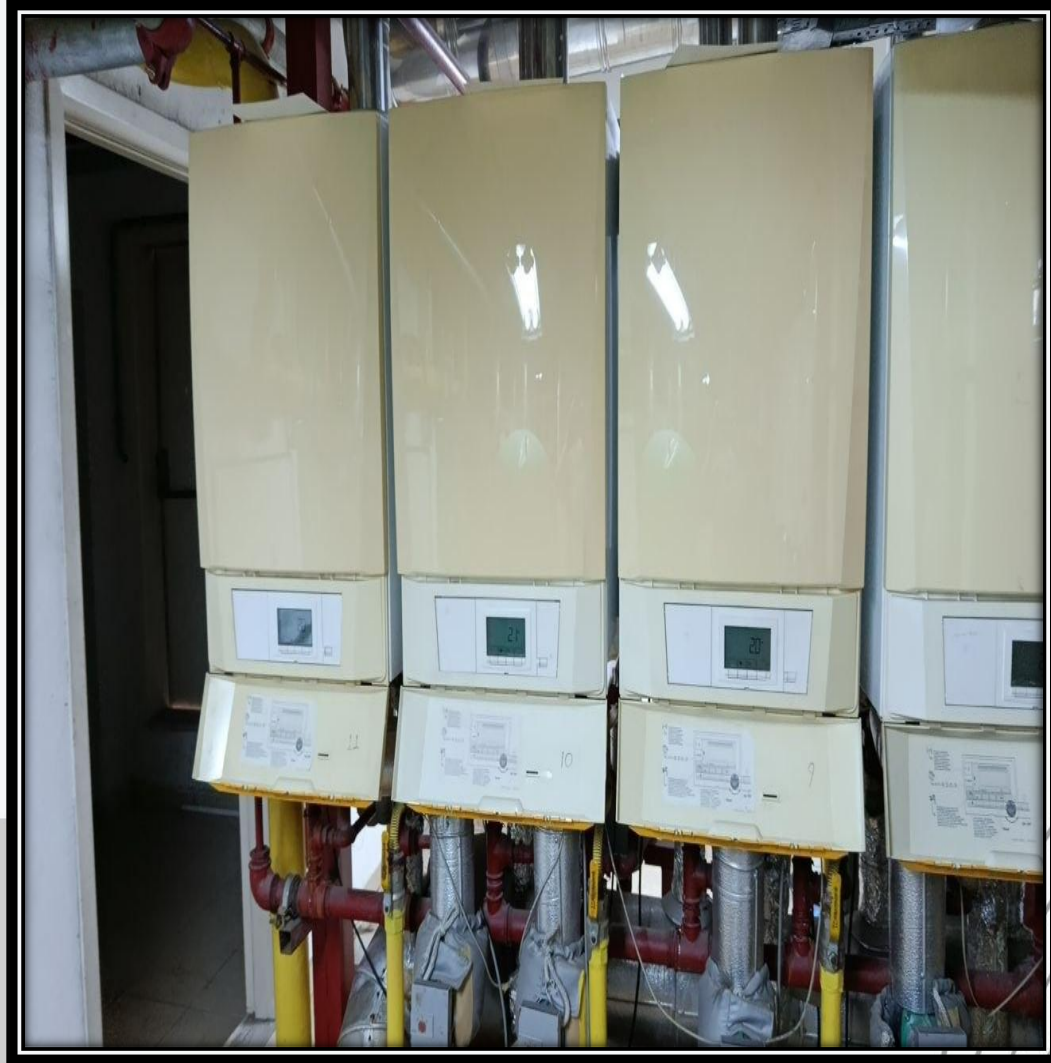
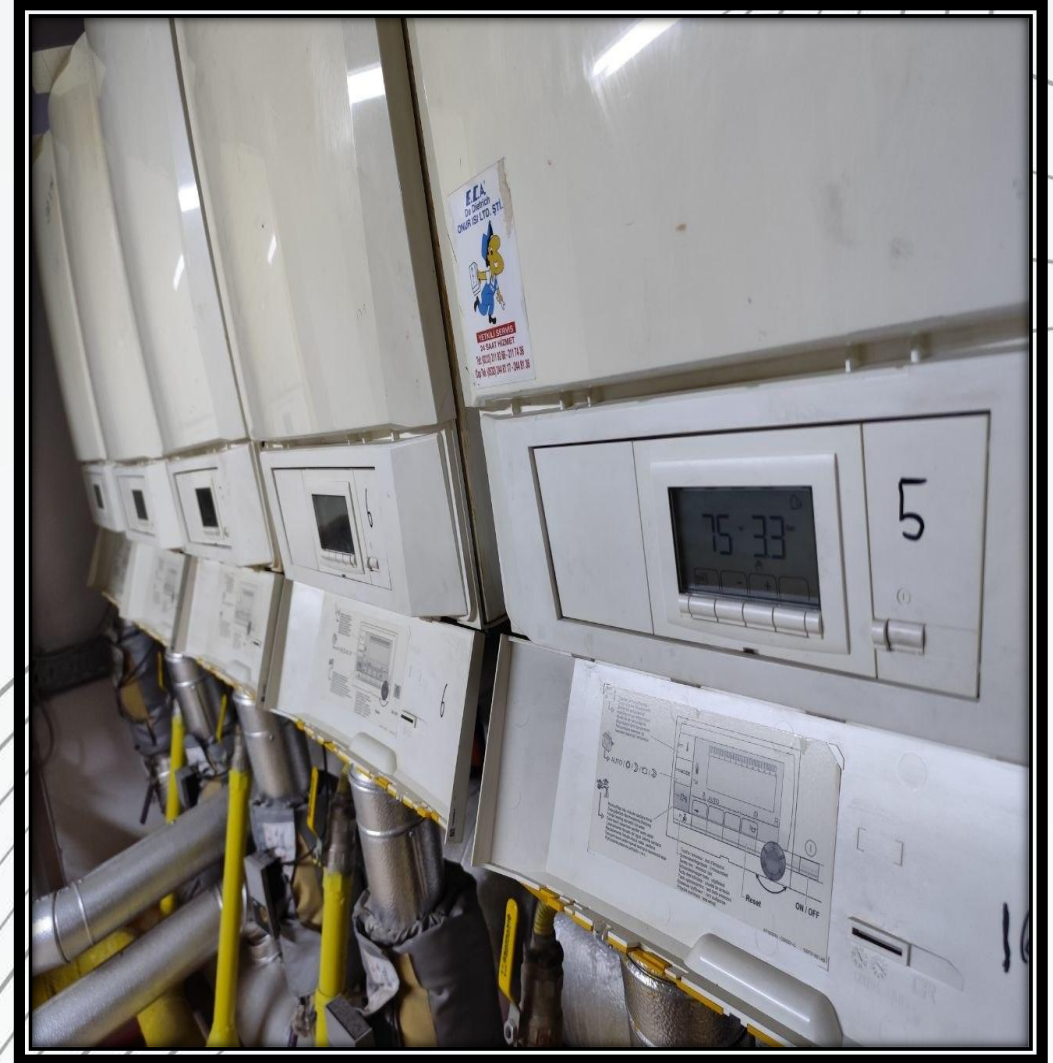
# BLOKLARIMIZIN KAZAN VE HİDROFOR KONTROLLERİ DÜZENLİ YAPILMAKTADIR.

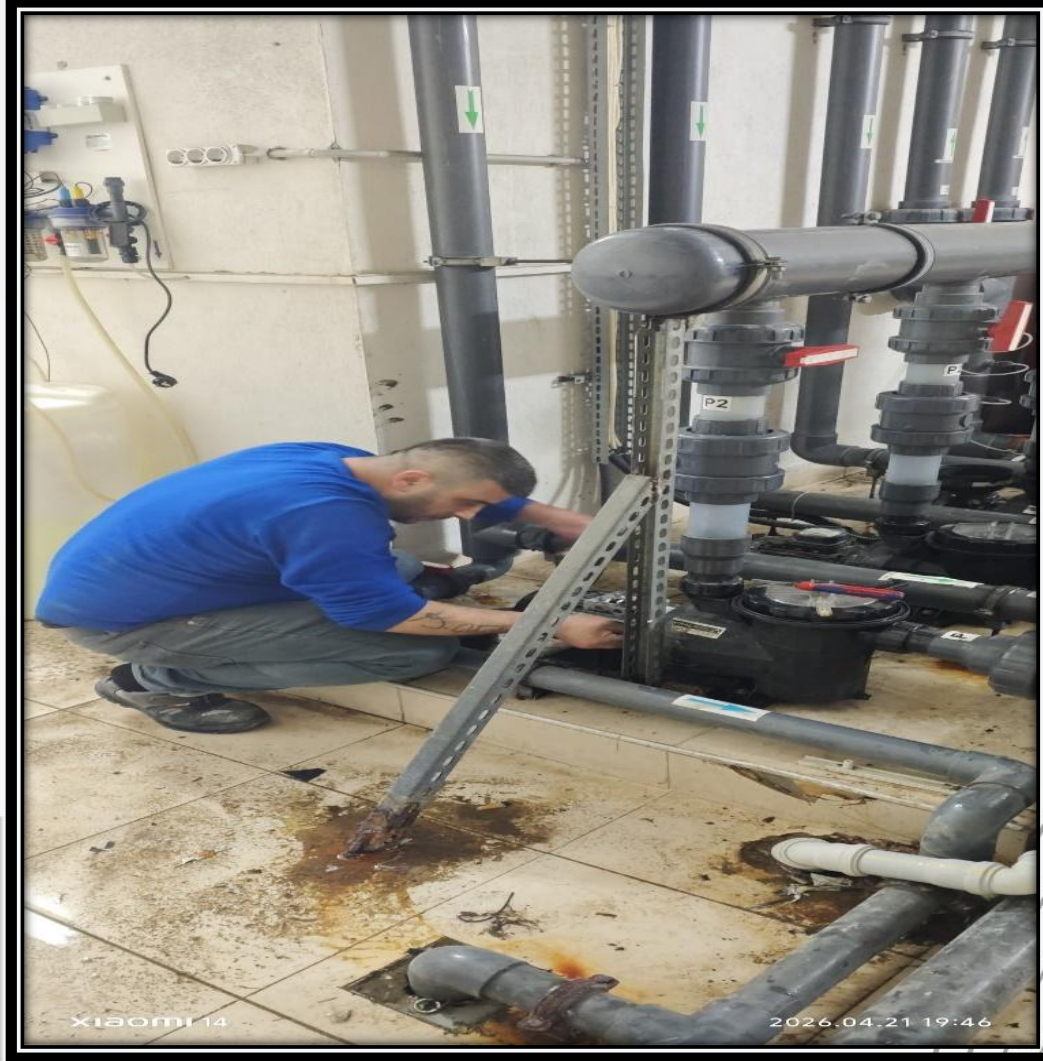
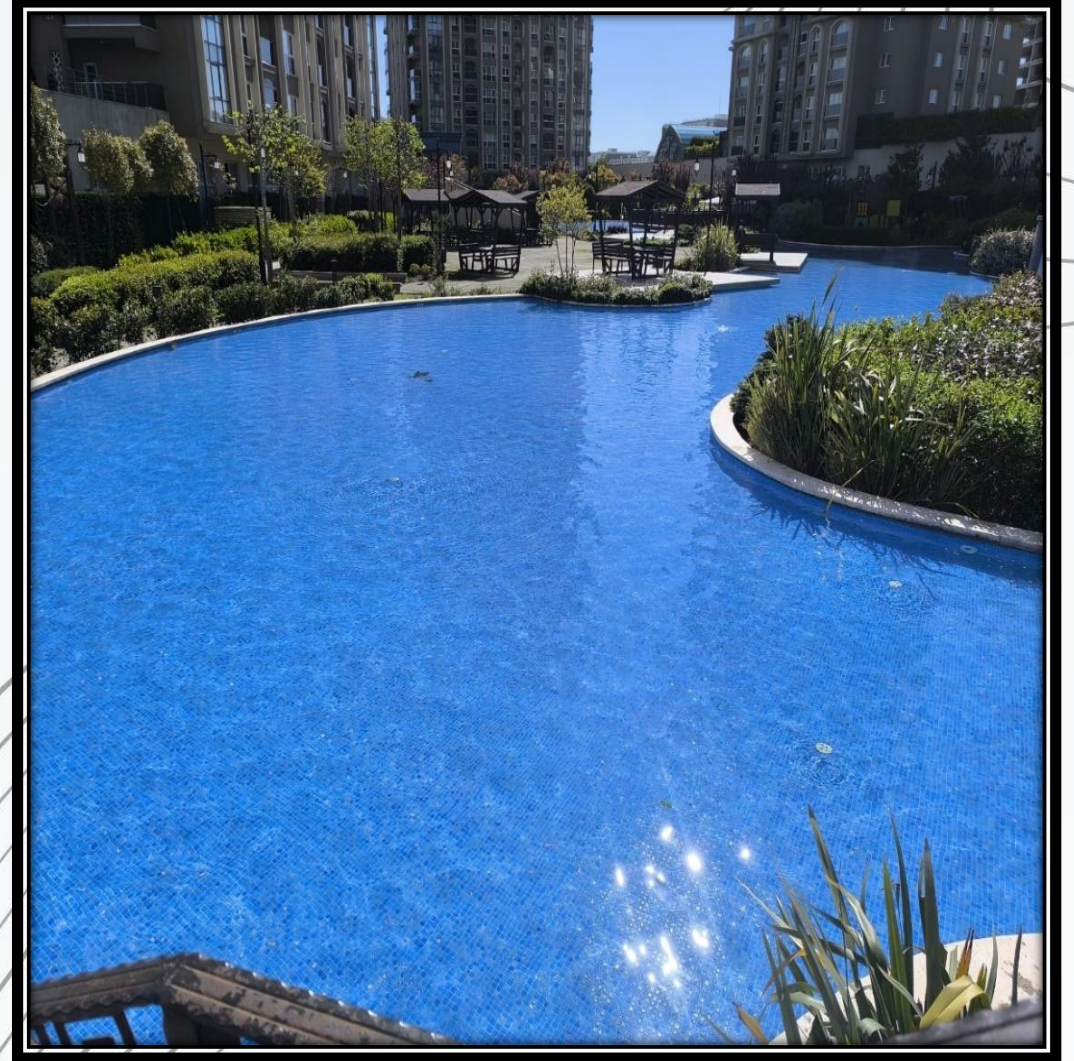
# HAVUZ PERSONELİMİZ TARAFINDAN SÜS HAVUZUMUZUN BAKIMLARI YAPILIP FİLTRELERİ TEMİZLENMEKTEDİR.
