REFERANS  
PROFESYONEL  
YÖNETİM VE  
DANIŞMANLIK ŞİRKETİ

2026-NİSAN DÖNEMİ FAALİYET RAPORU

# PARK MAVERA I TOPLU YAPI YÖNETİMİ

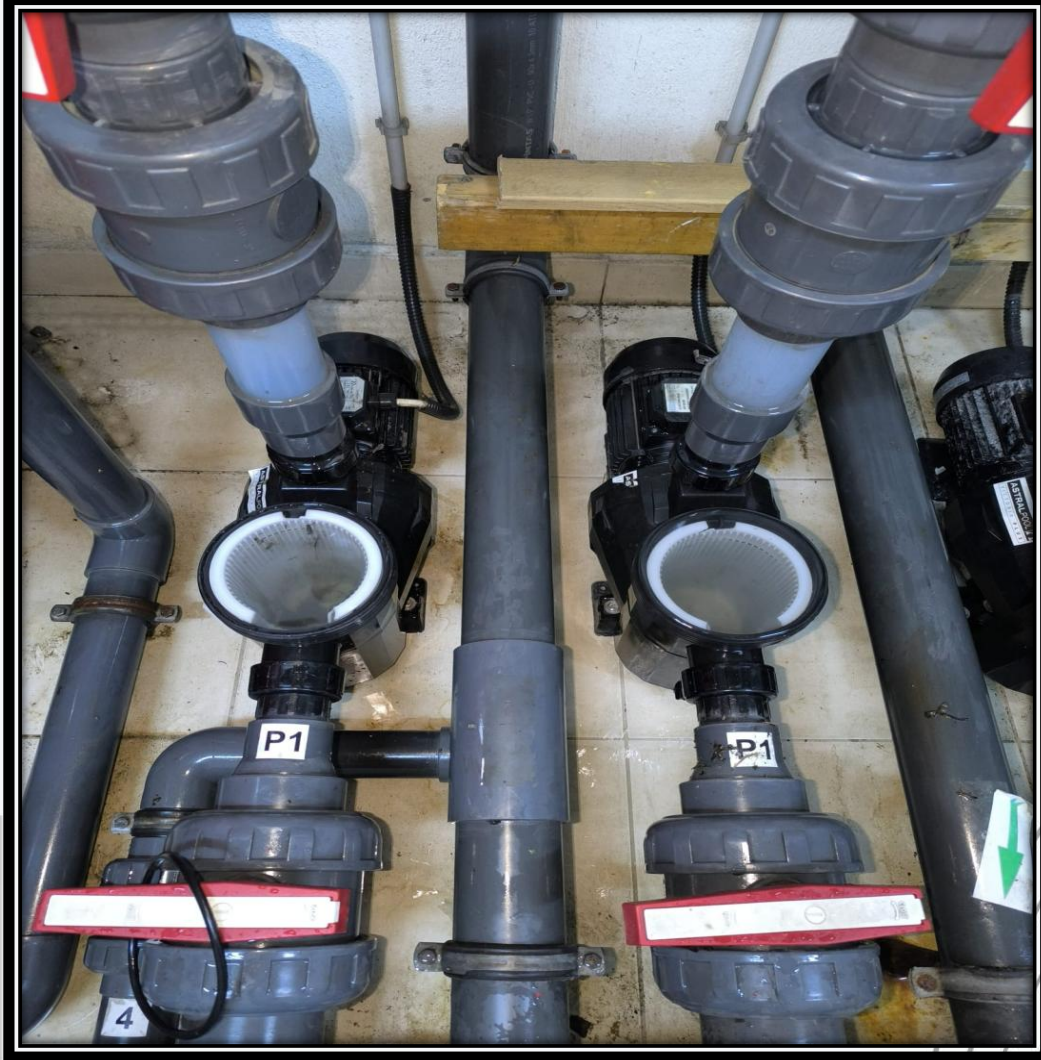
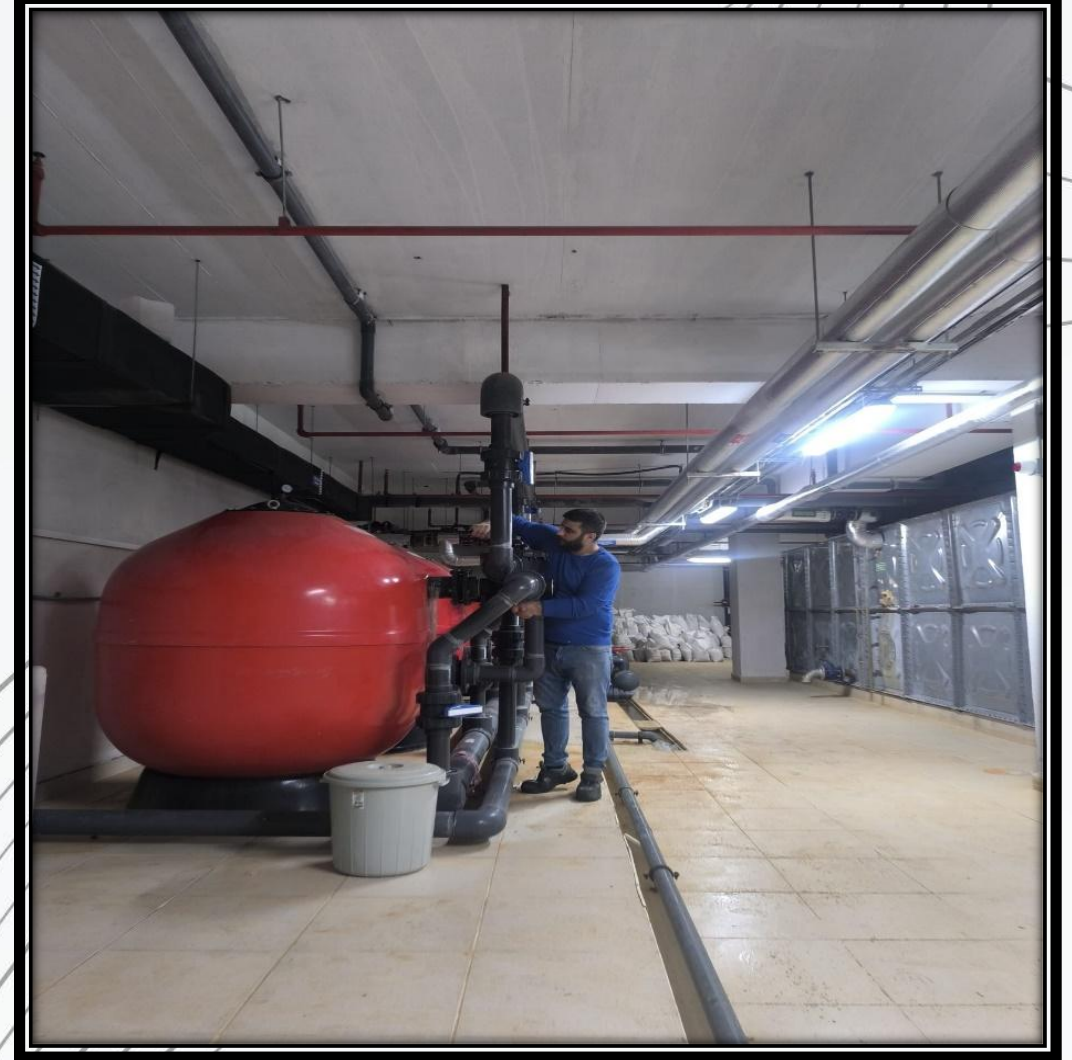
# HAVUZLARIMIZIN BAKIM VE FİLTRE TEMİZLİĞİ, DÜZENLİ OLARAK YAPILMIŞTIR.

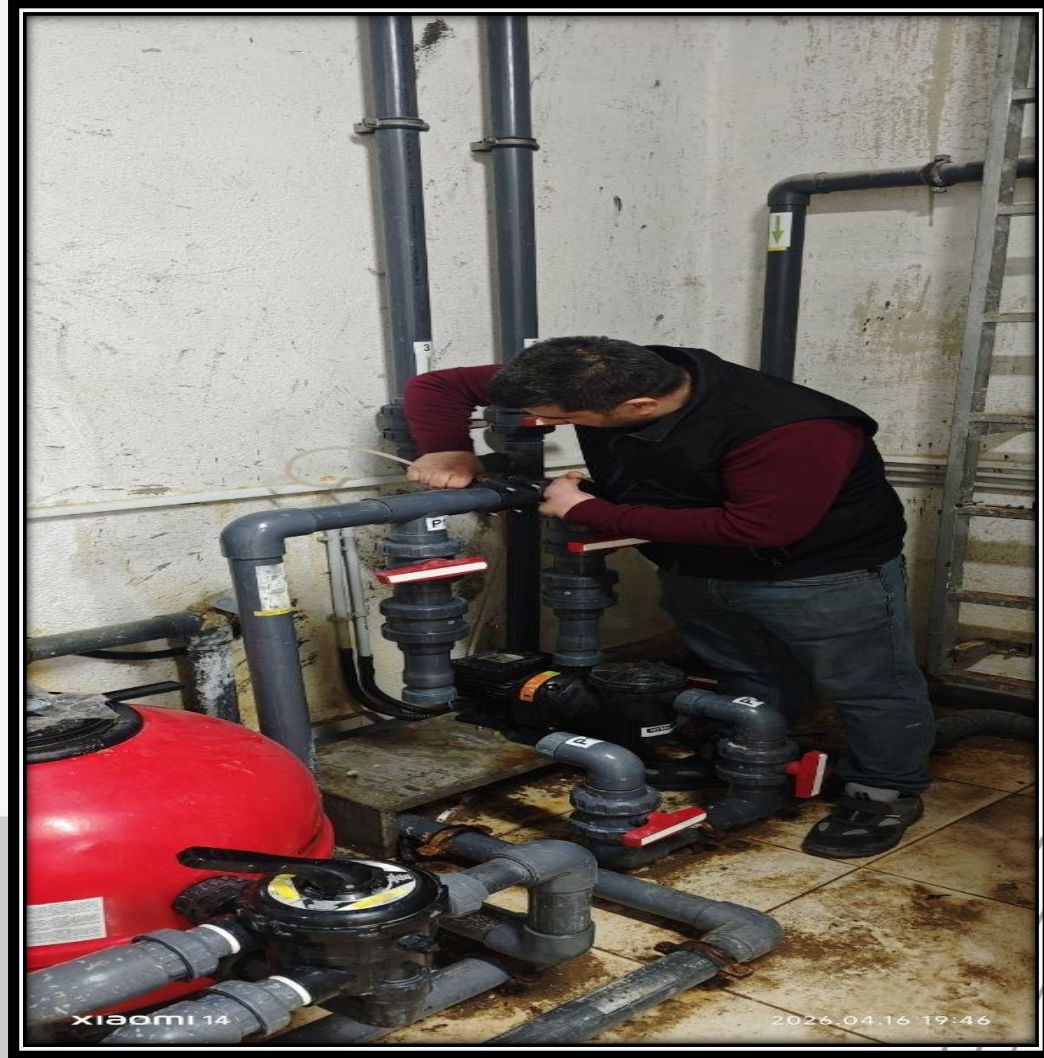
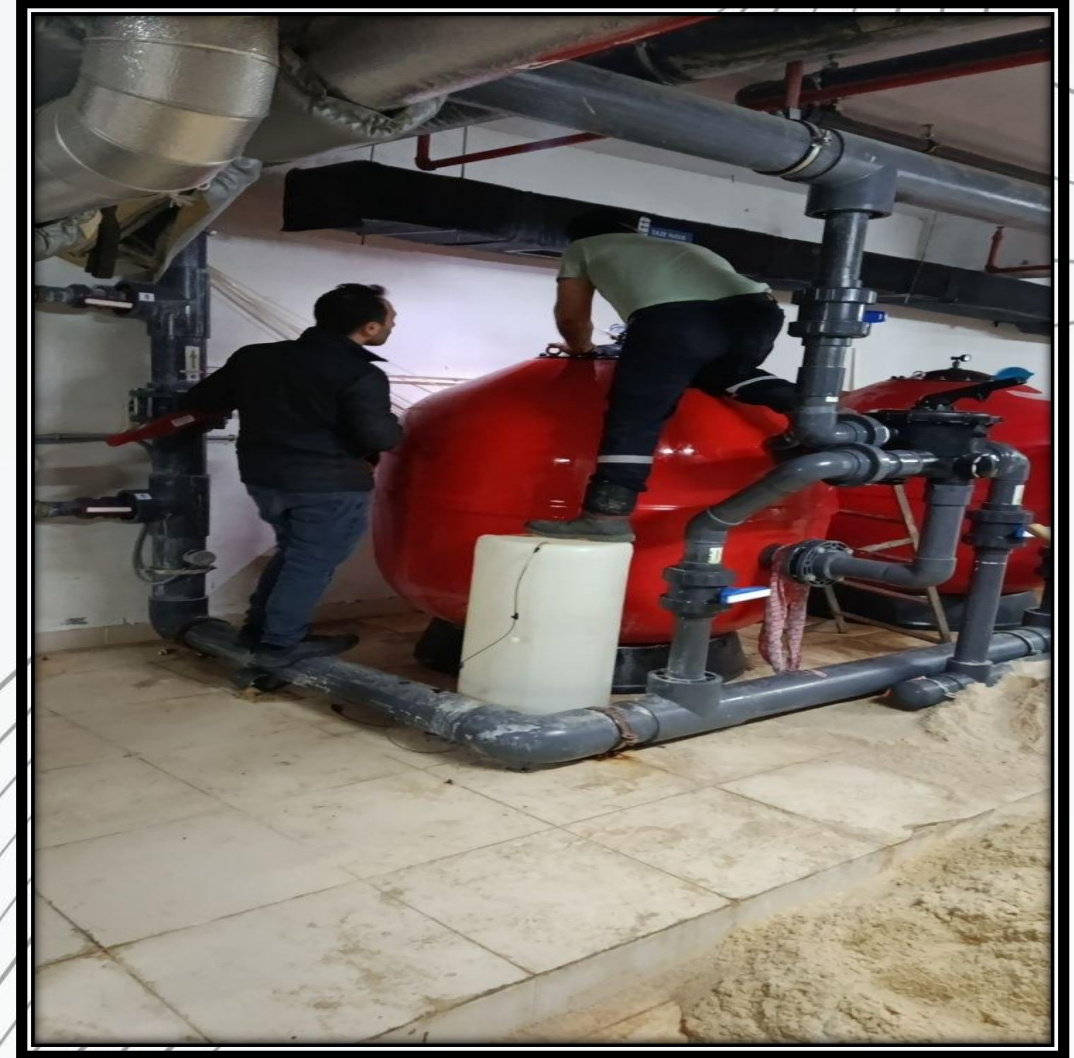
# HAVUZLARIMIZIN BAKIM VE FİLTRE TEMİZLİĞİ DÜZENLİ OLARAK YAPILMIŞTIR.

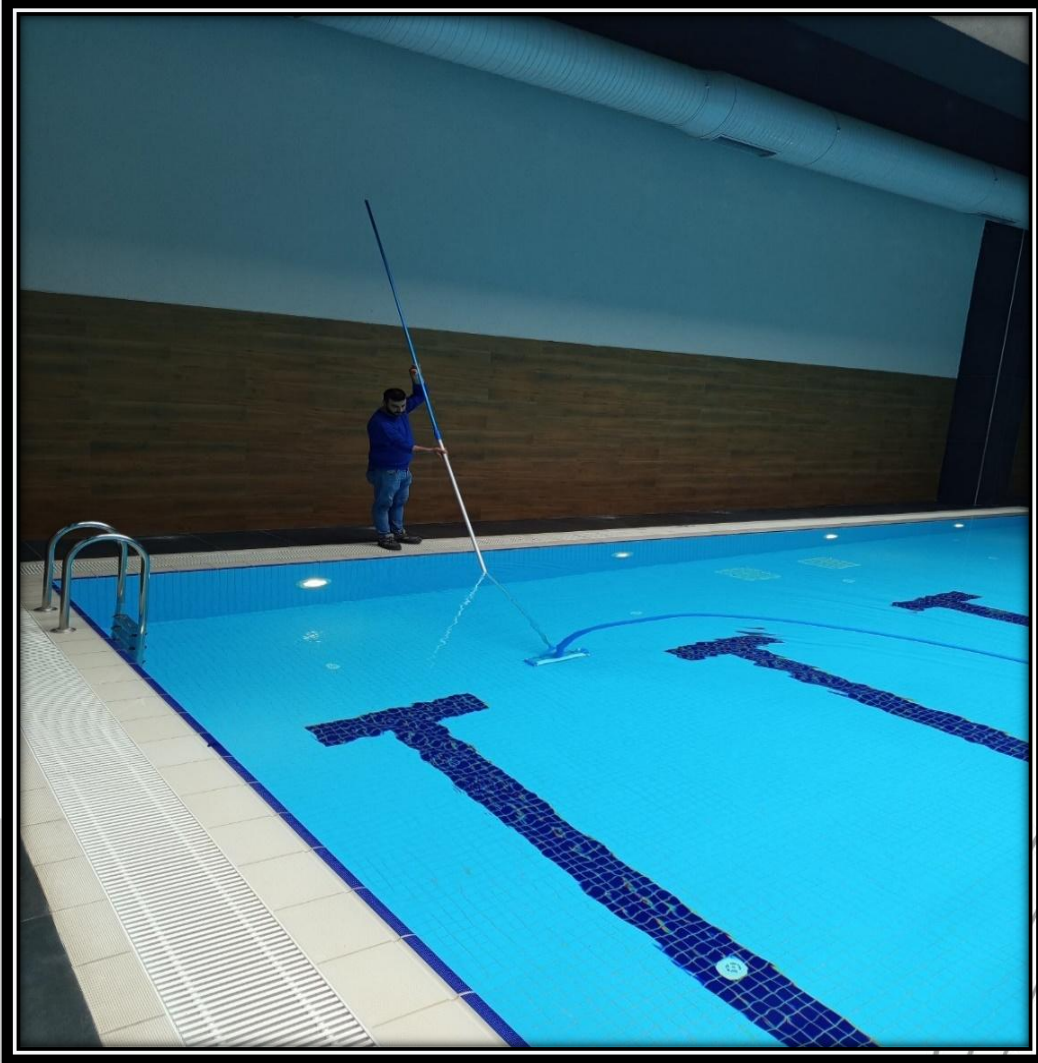
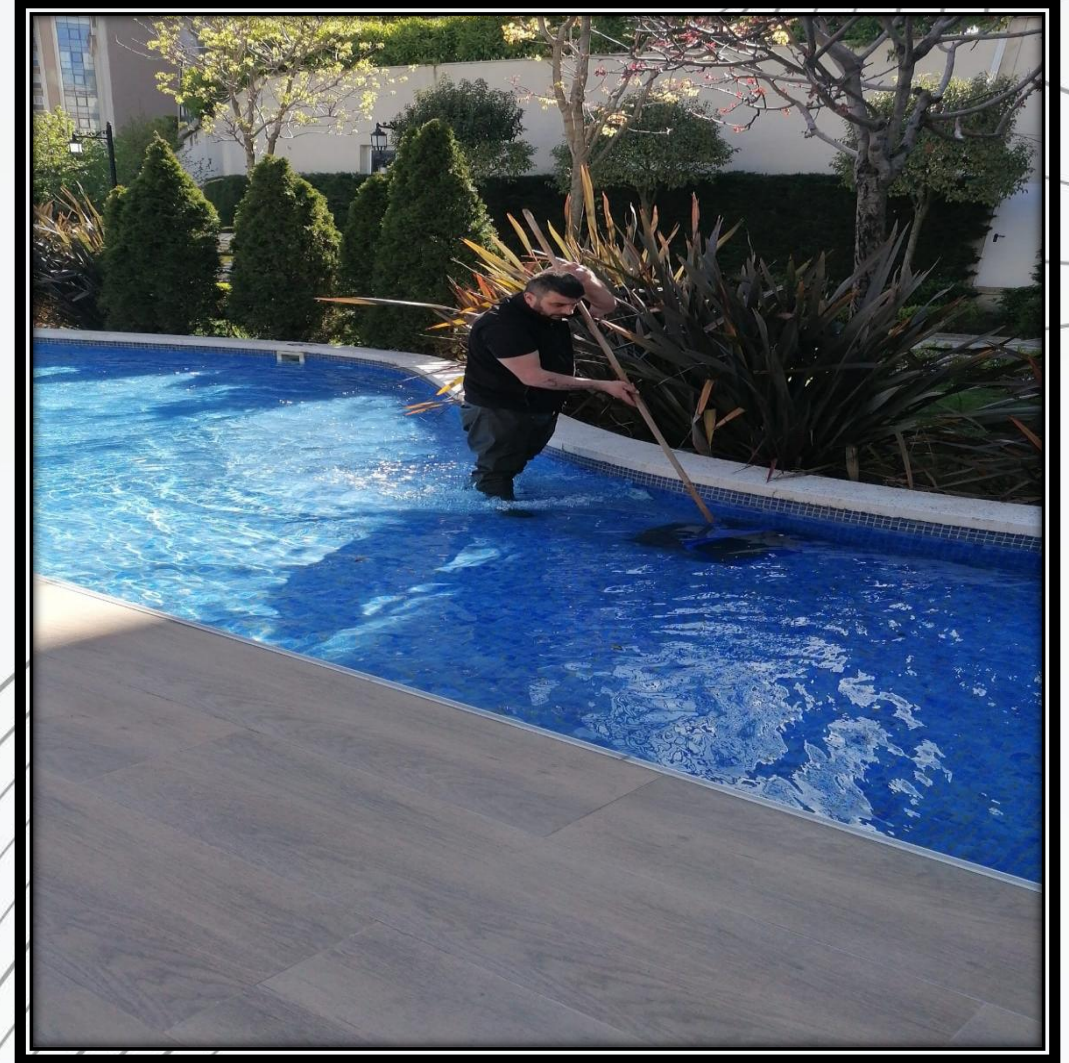
**HAVUZLARIMIZIN BAKIMI VE TEMİZLİĞİ DÜZENLİ OLARAK YAPILMAKTADIR.**

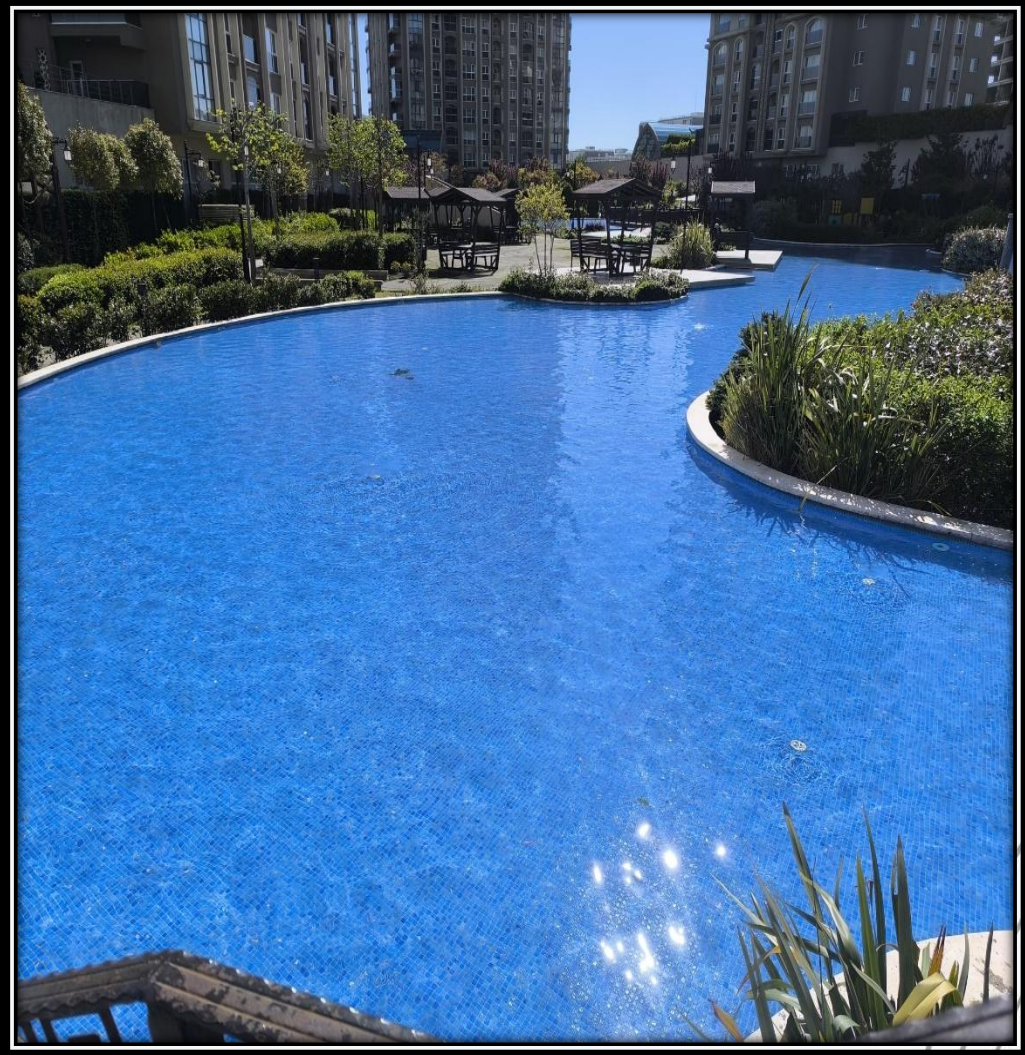
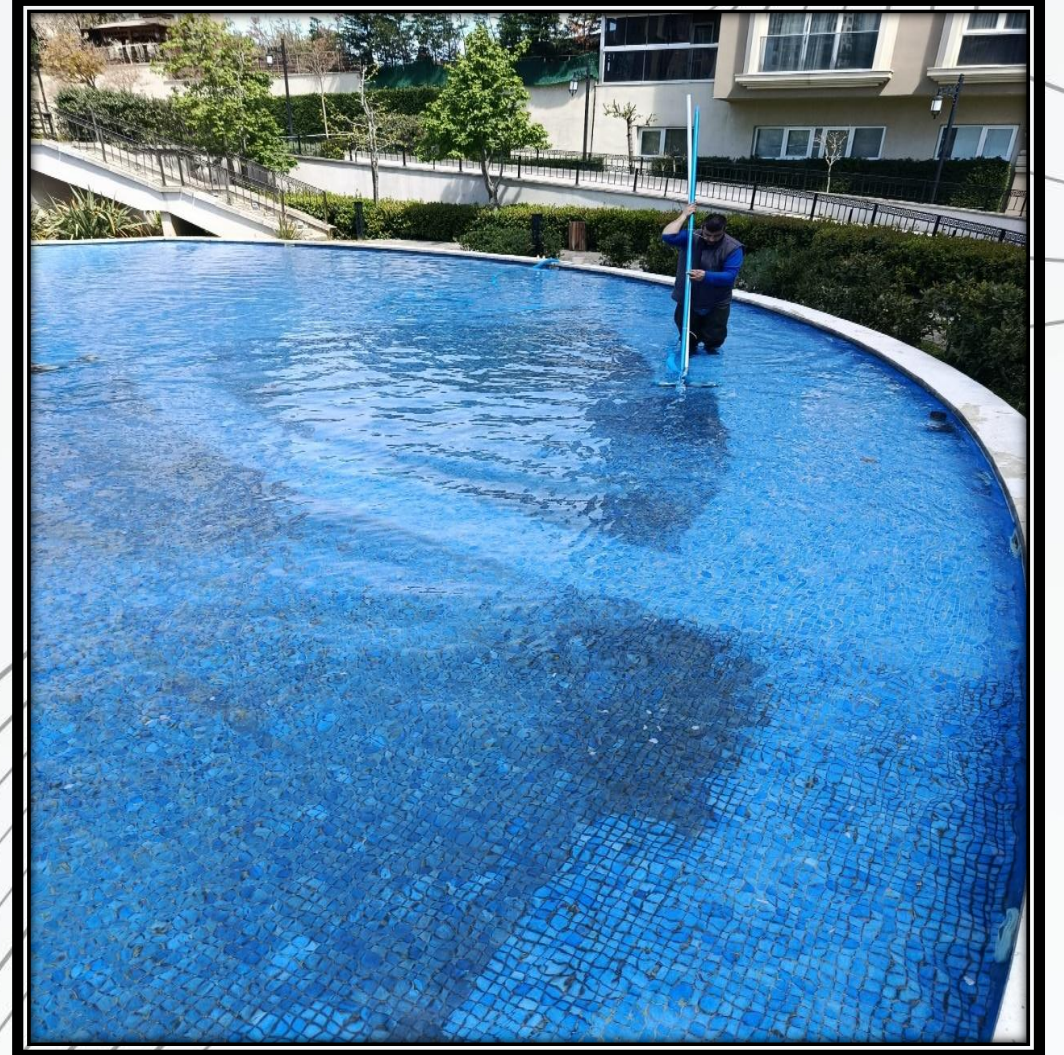
# SÜS HAVUZLARINDA DİP TEMİZLİĞİ VE BAKIMLARI YAPILMIŞTIR.

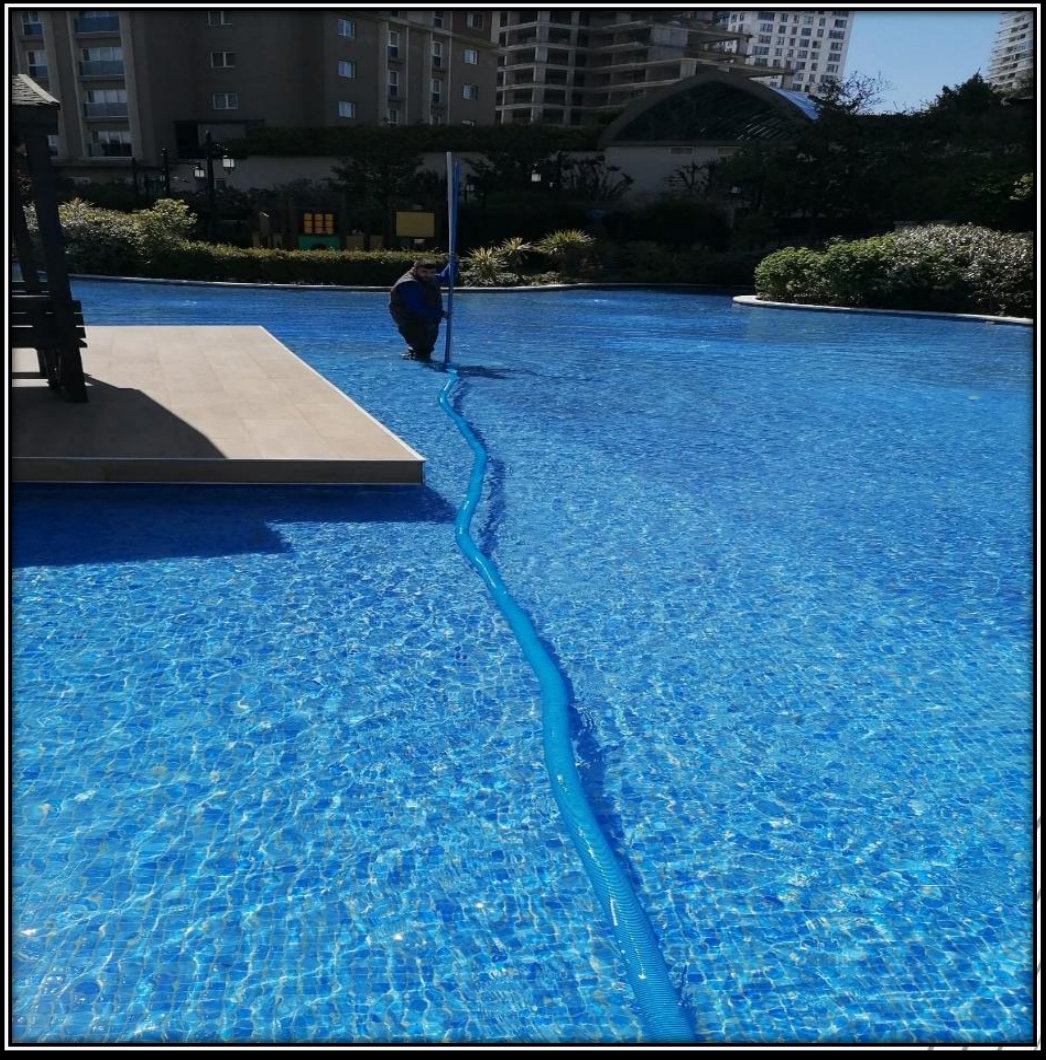
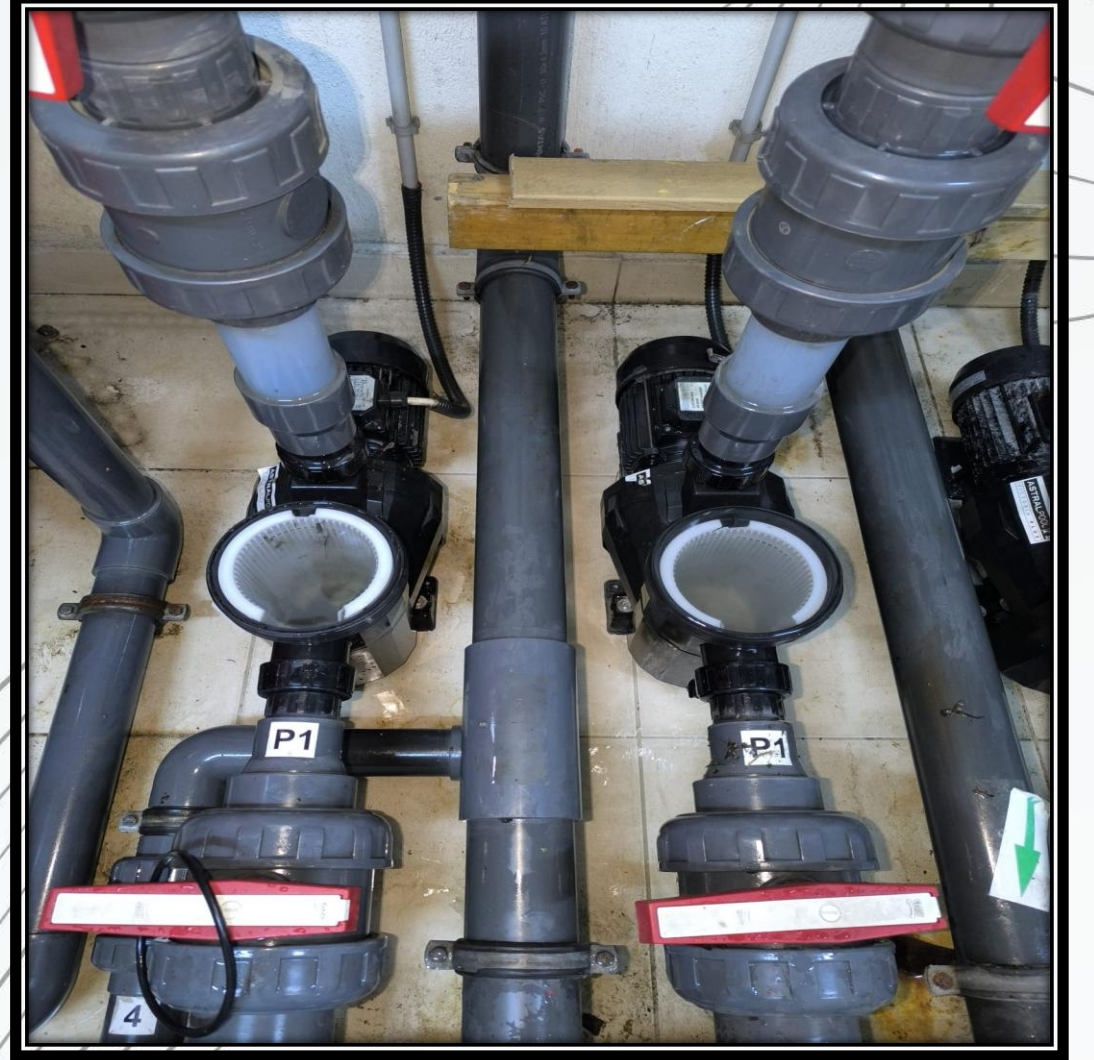
# SÜS HAVUZLARI FİLE İŞLEMİ YAPILARAK HAVUZUN DİBİNDE VE YÜZEYİNDEKİ ATIKLAR TEMİZLENMİŞTİR.

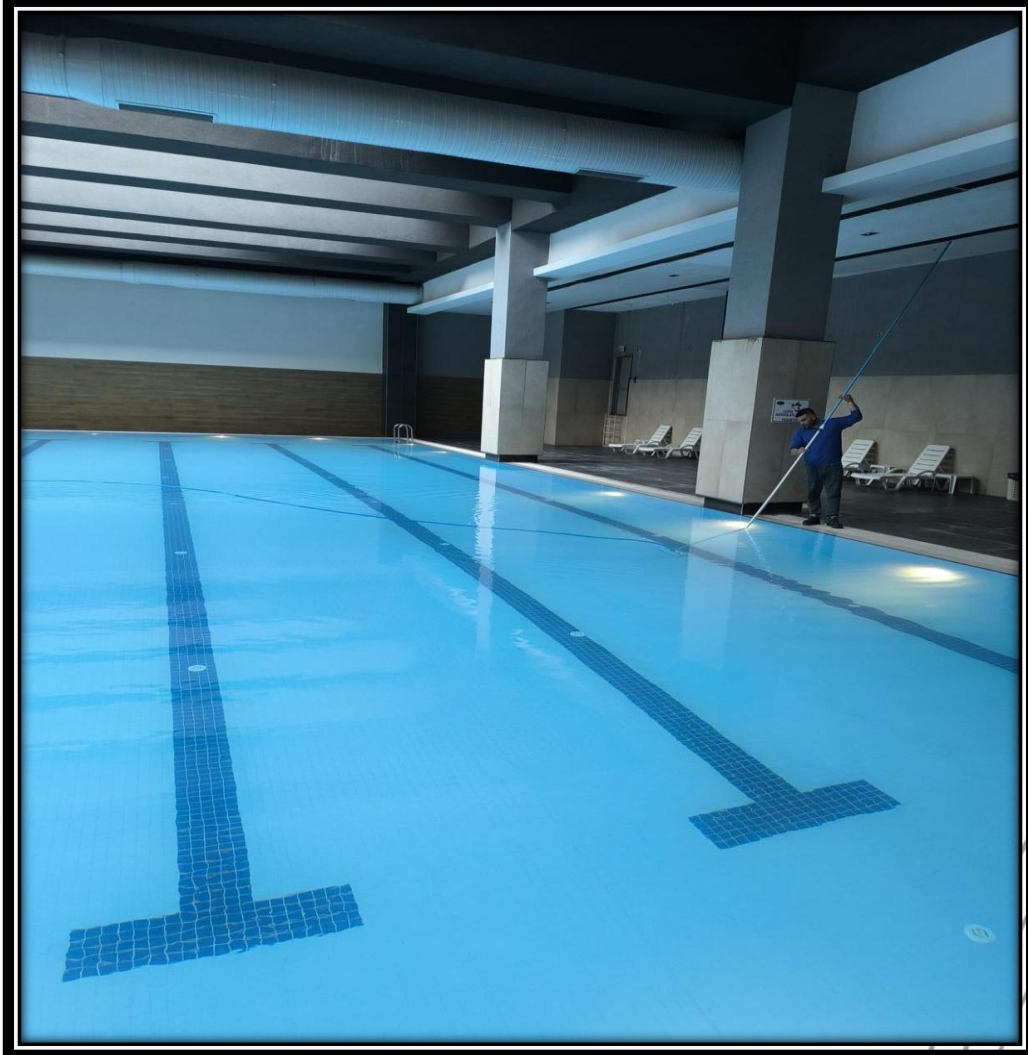
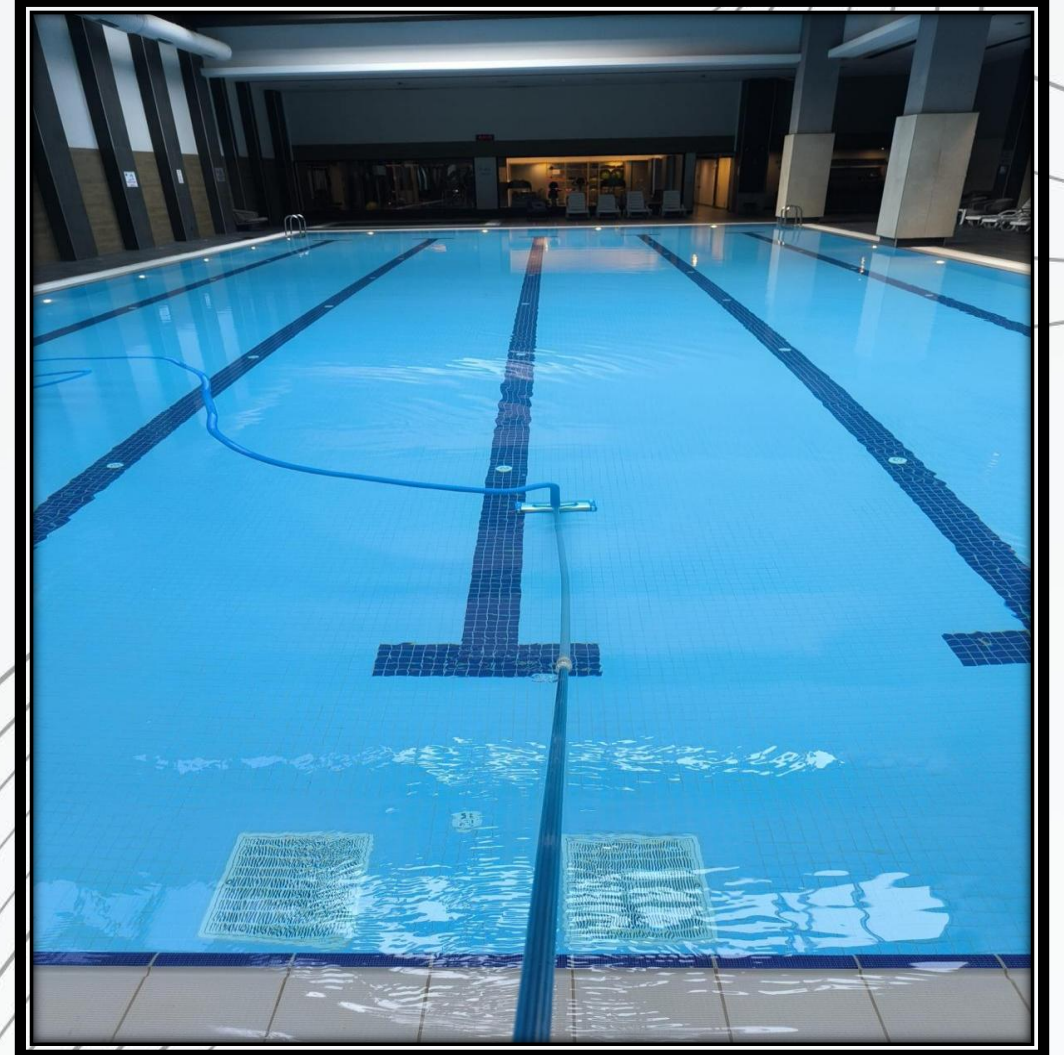
# SOSYAL TESİS HAVUZ MOTORLARI VE HAVUZ İÇLERİ TEMİZLİĞİ, VE BAKIMI YAPILMIŞTIR.

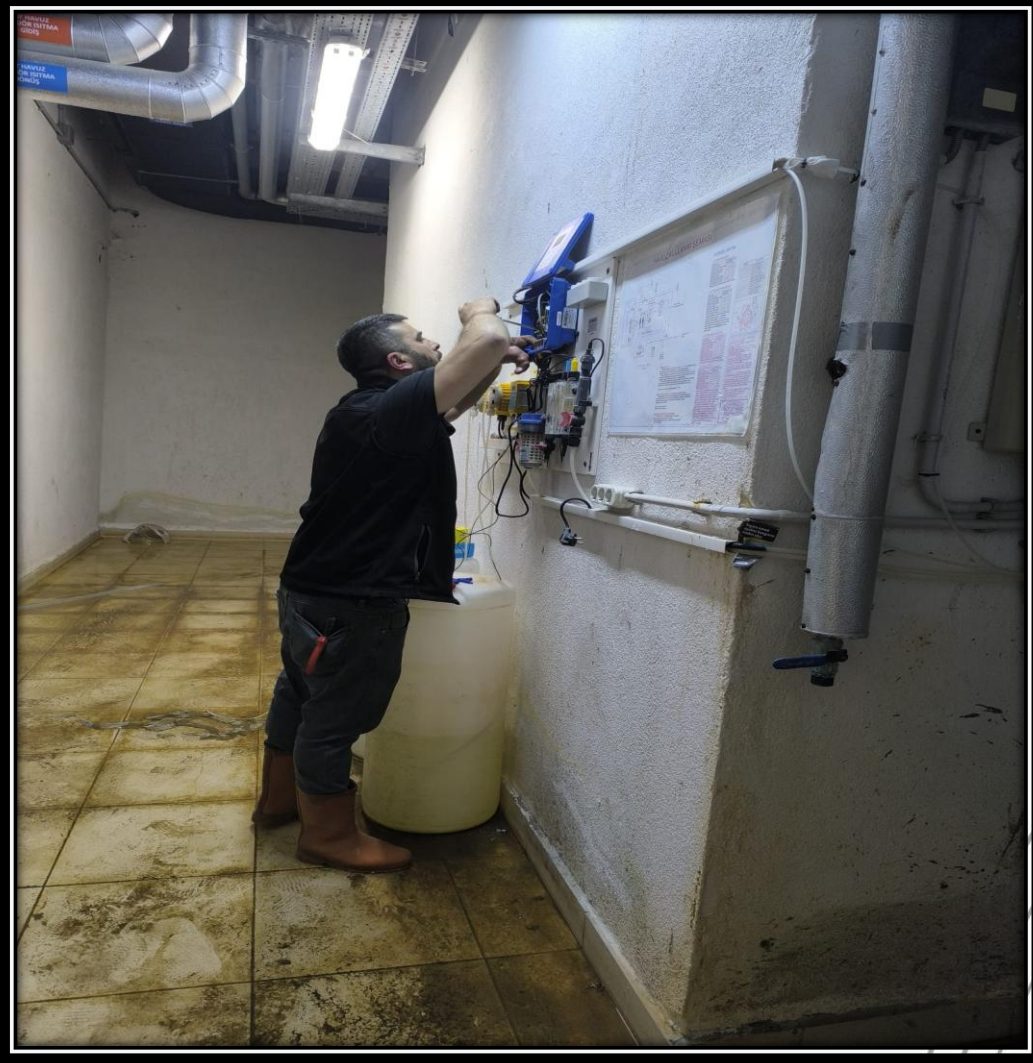
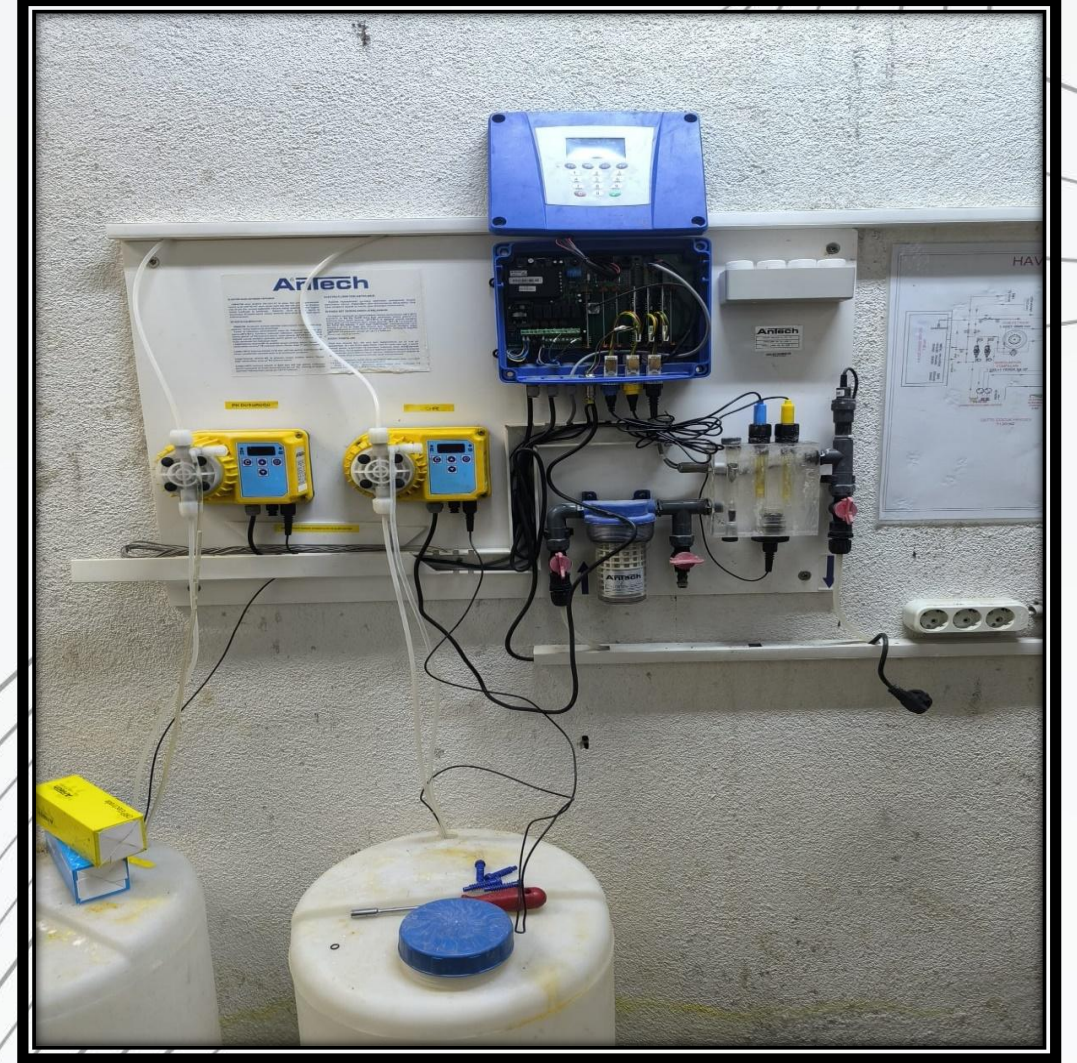
# SOSYAL TESİS KADIN HAVUZU ANALİZ RAPORU İÇİN ÇALIŞMALAR YAPILMIŞTIR.

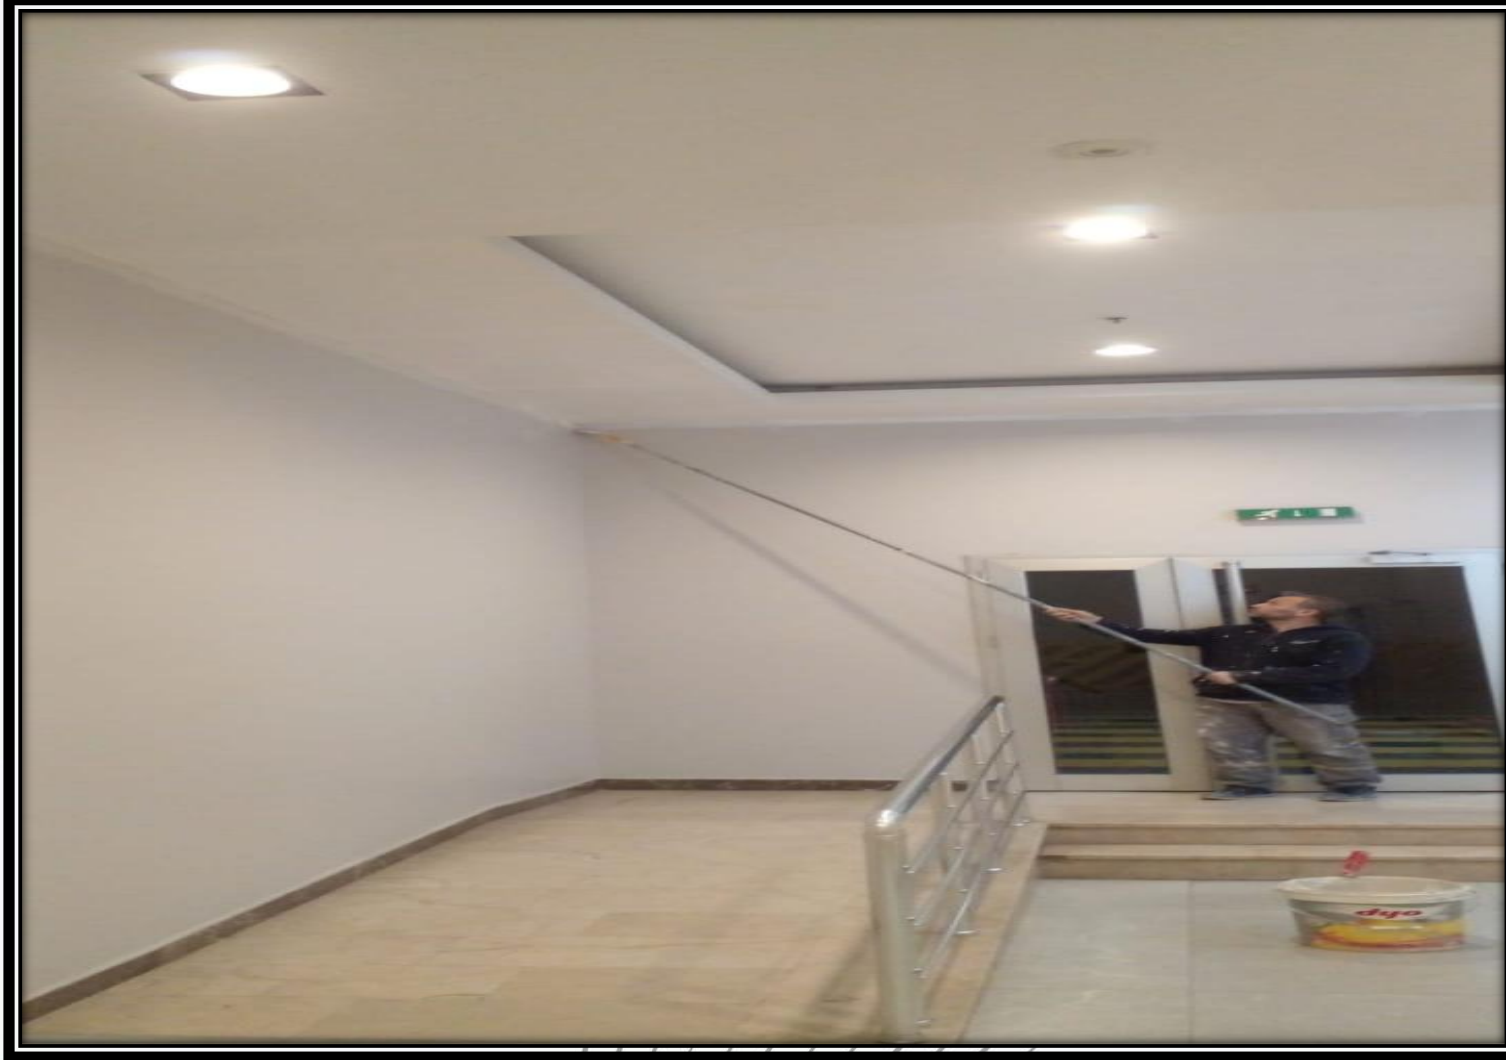
# BLOK GİRİŞ ALANIMIZIN BOYASI YAPILMAKTADIR YAPILMAKTADIR.

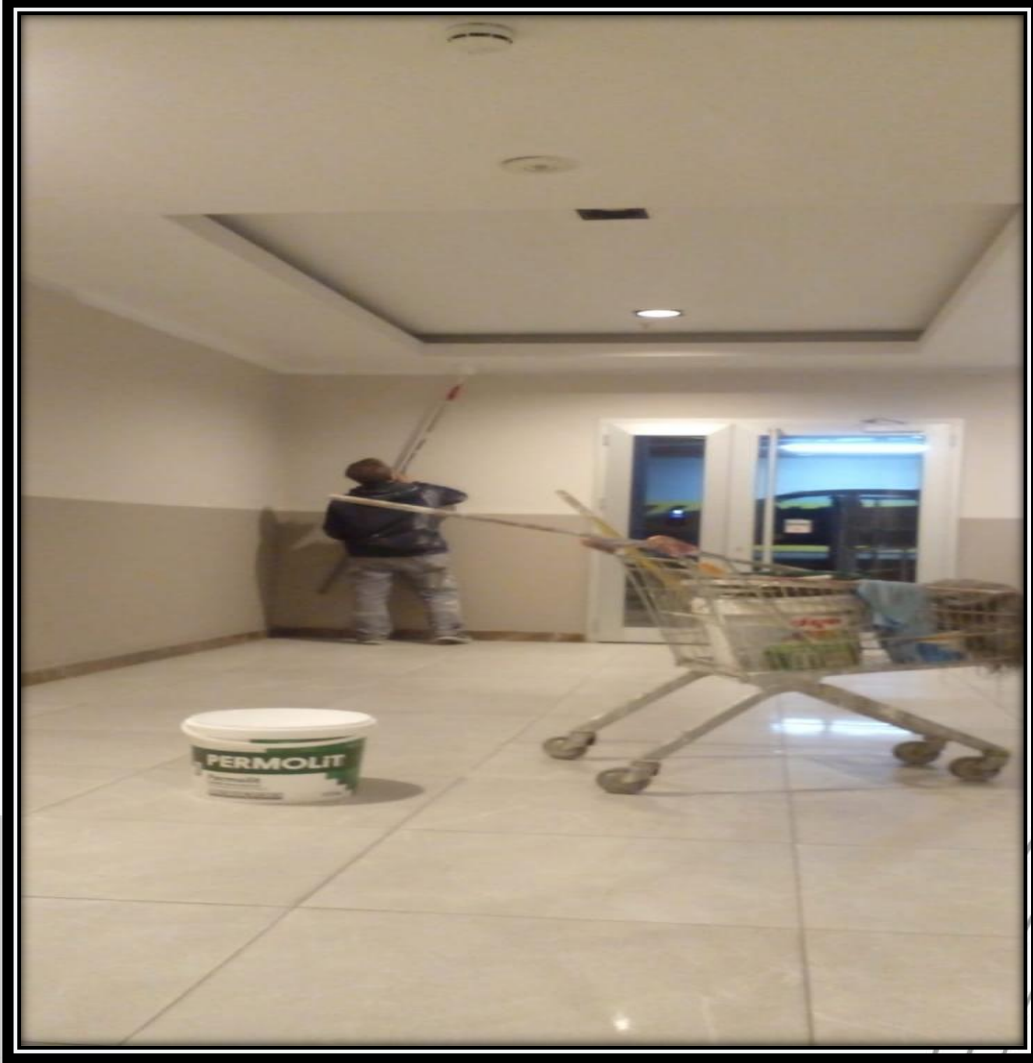
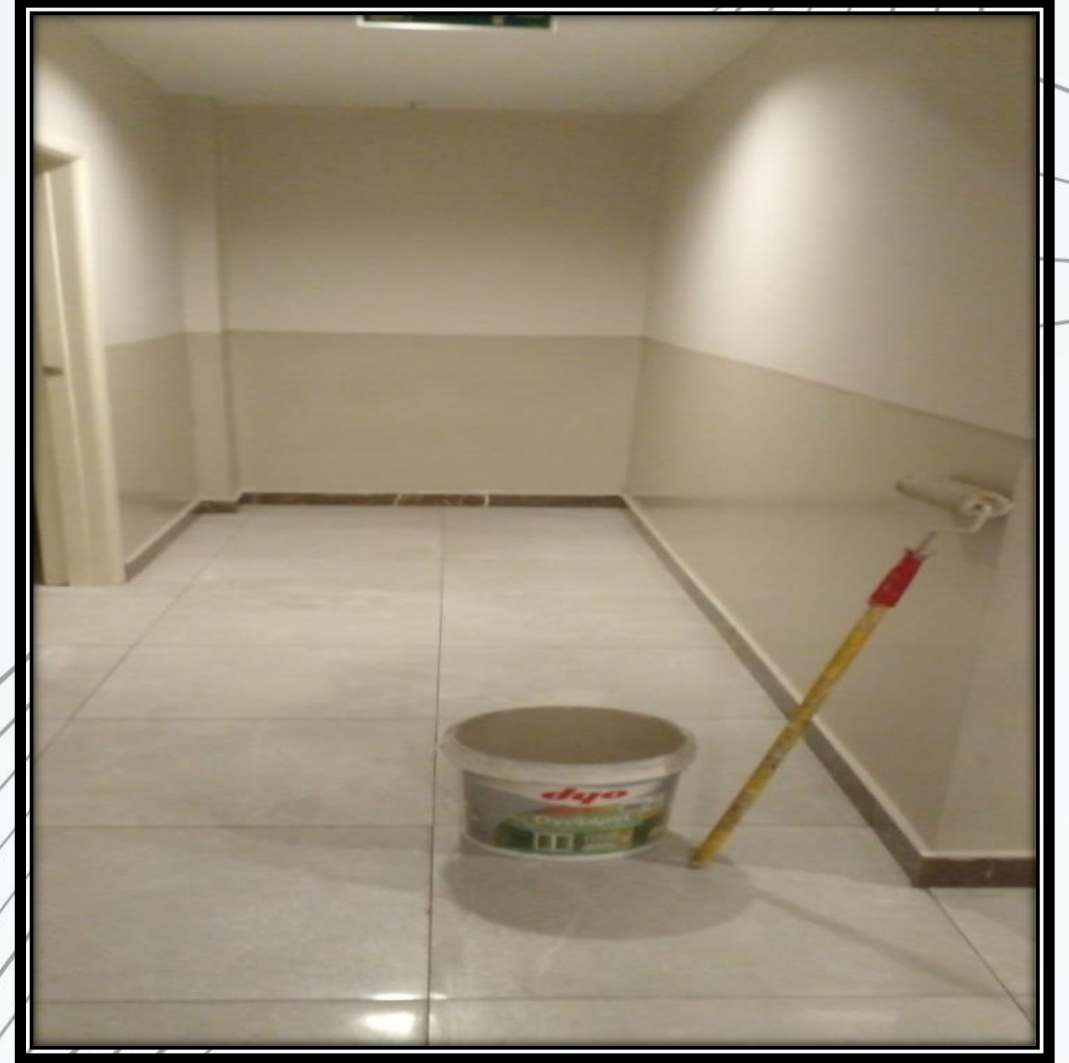
# BİNA BAKIM PERSONELİMİZ TARAFINDAN BLOKLARIMIZA, BOYA İŞLEMİ YAPILMAKTADIR.

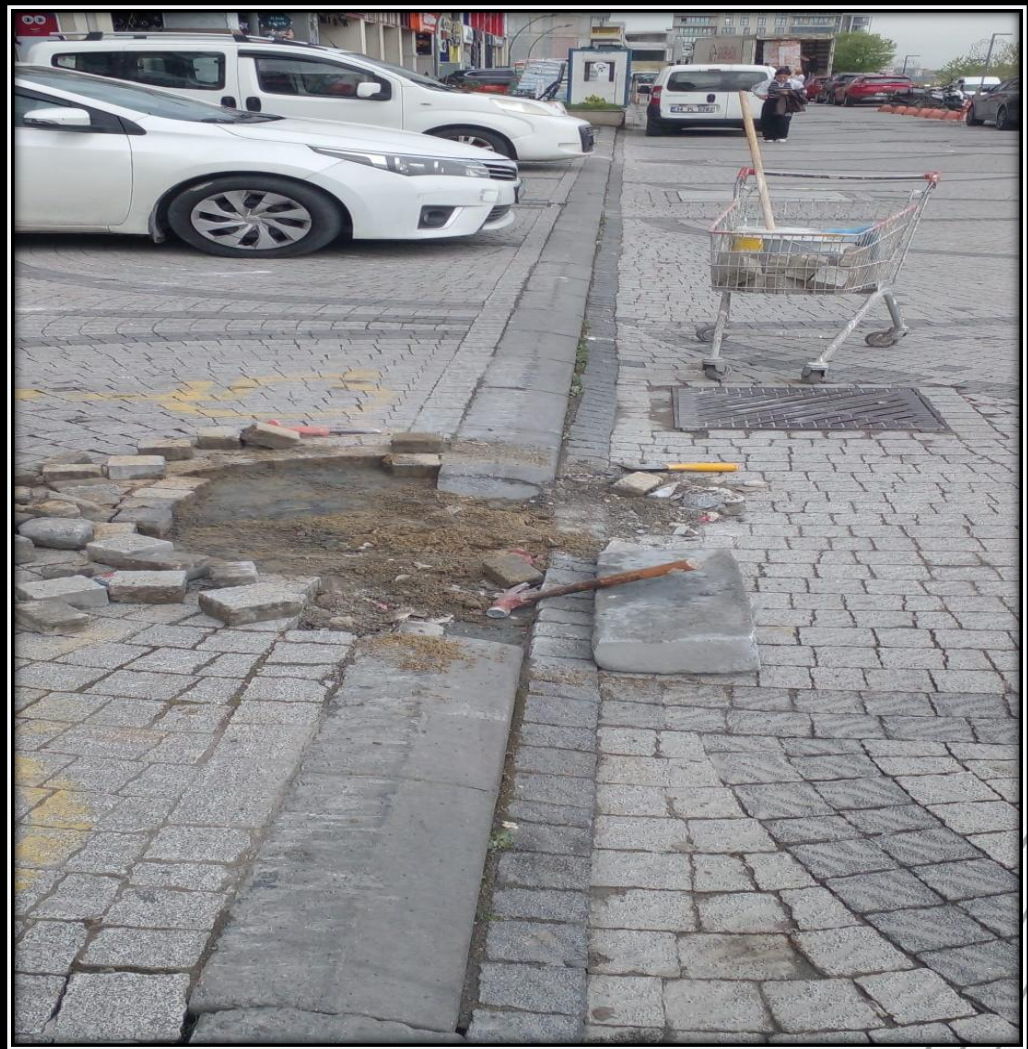
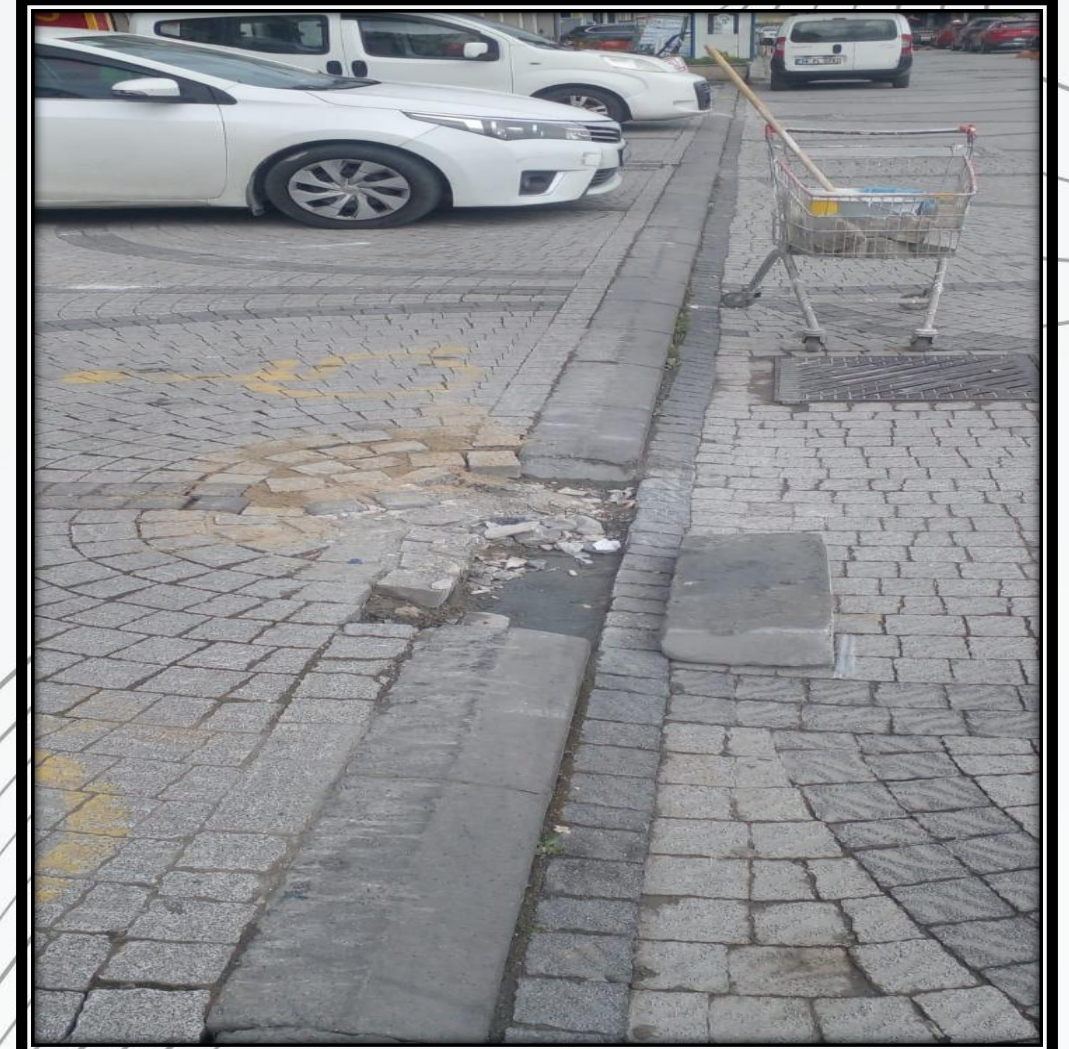
# T5 ALANINDA BULUNANKALDIRIM TAŐI ARIZASI GİDERİLMİŐTİR.

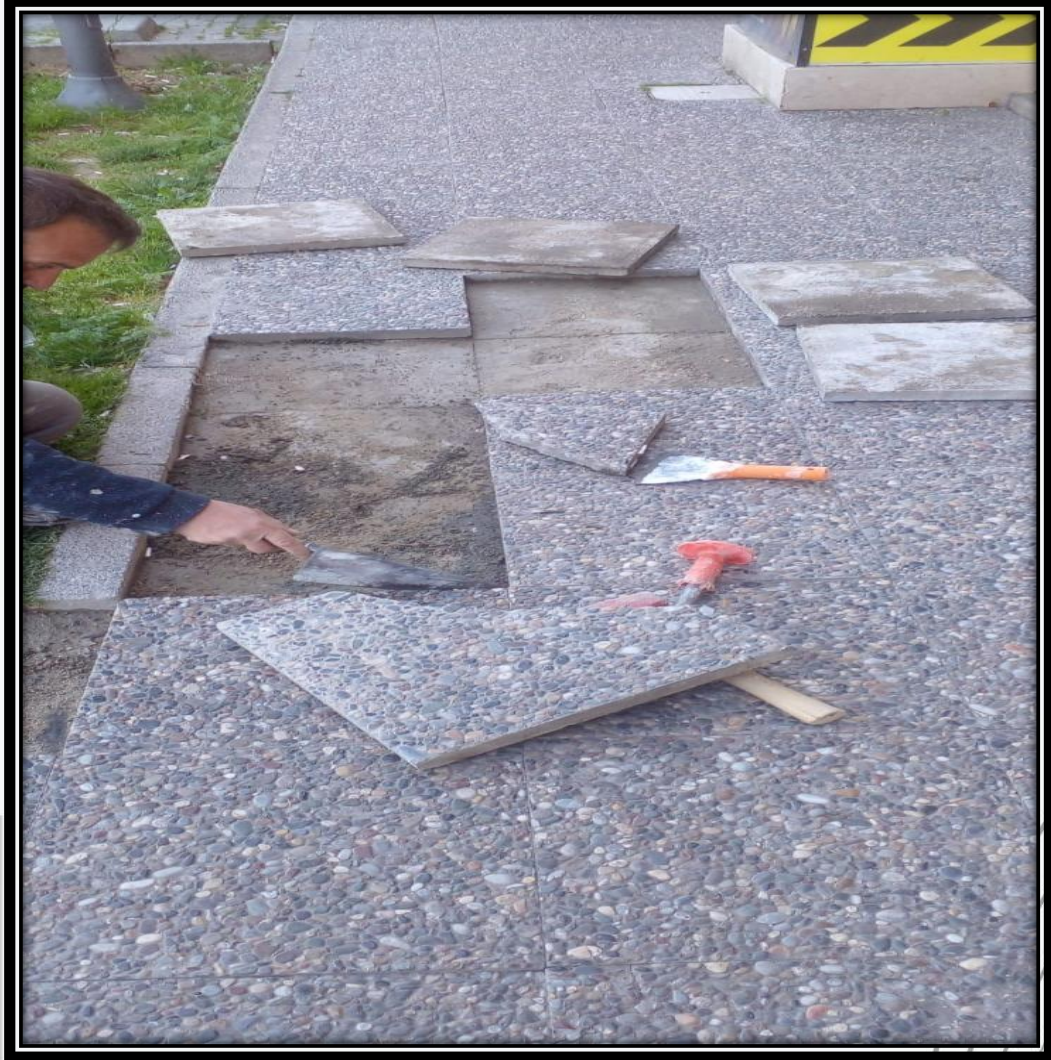
# TİCARİ ALANANIMIZDA KIRIK OLAN KALDIRIM TAŞLARI YENİSİ İLE DEĞİŞTİRİLMİŞTİR.
