REFERANS  
PROFESYONEL  
YÖNETİM VE  
DANIŞMANLIK ŞİRKETİ

2026-NİSAN DÖNEMİ FAALİYET RAPORU

# PARK MAVERA I TOPLU YAPI YÖNETİMİ

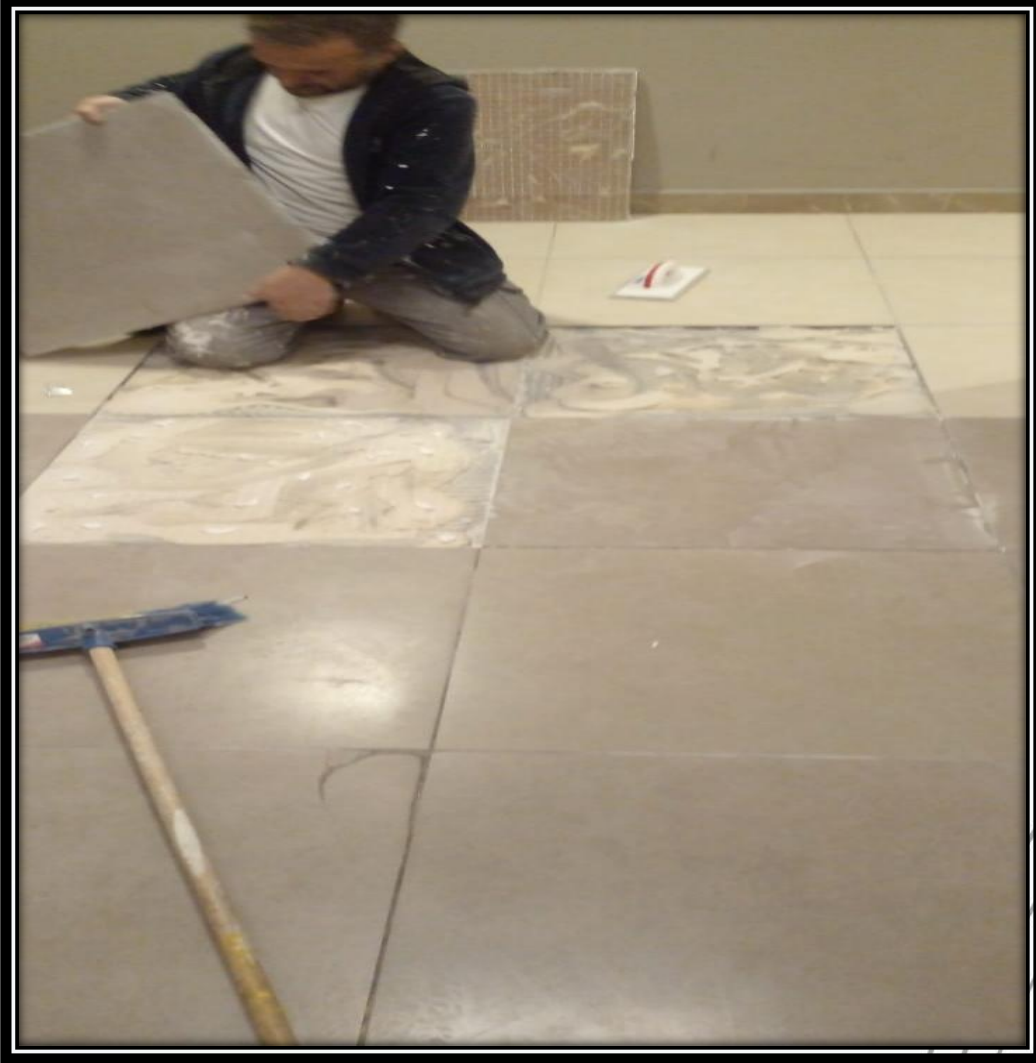
## B1 BLOKTA KIRIK OLAN FAYANS DEĞİŞİMİ YAPILIP ONARILMIŞTIR.

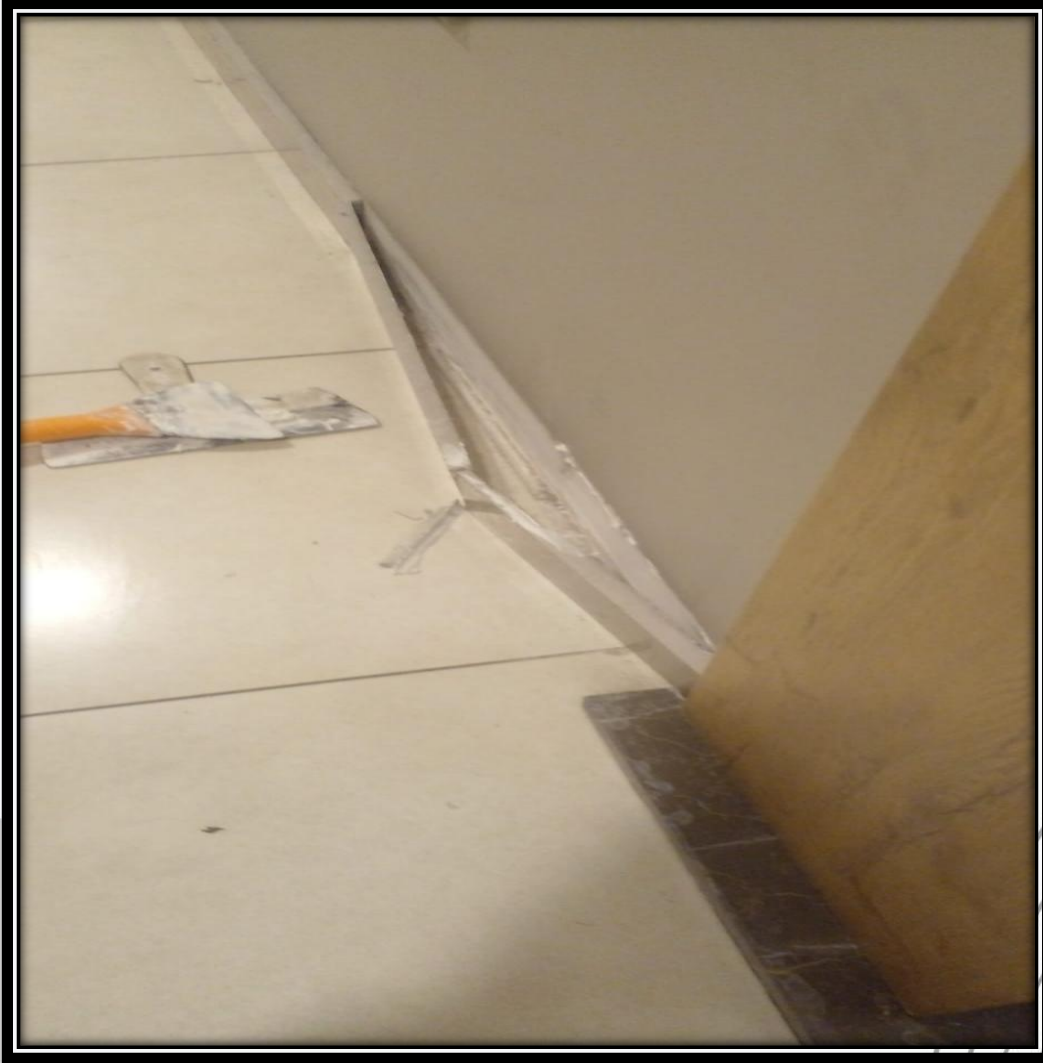
# B1 BLOK -B2 BLOKTA BULUNAN SÜPÜRGELİK ARIZASI GİDERİLMİŞTİR

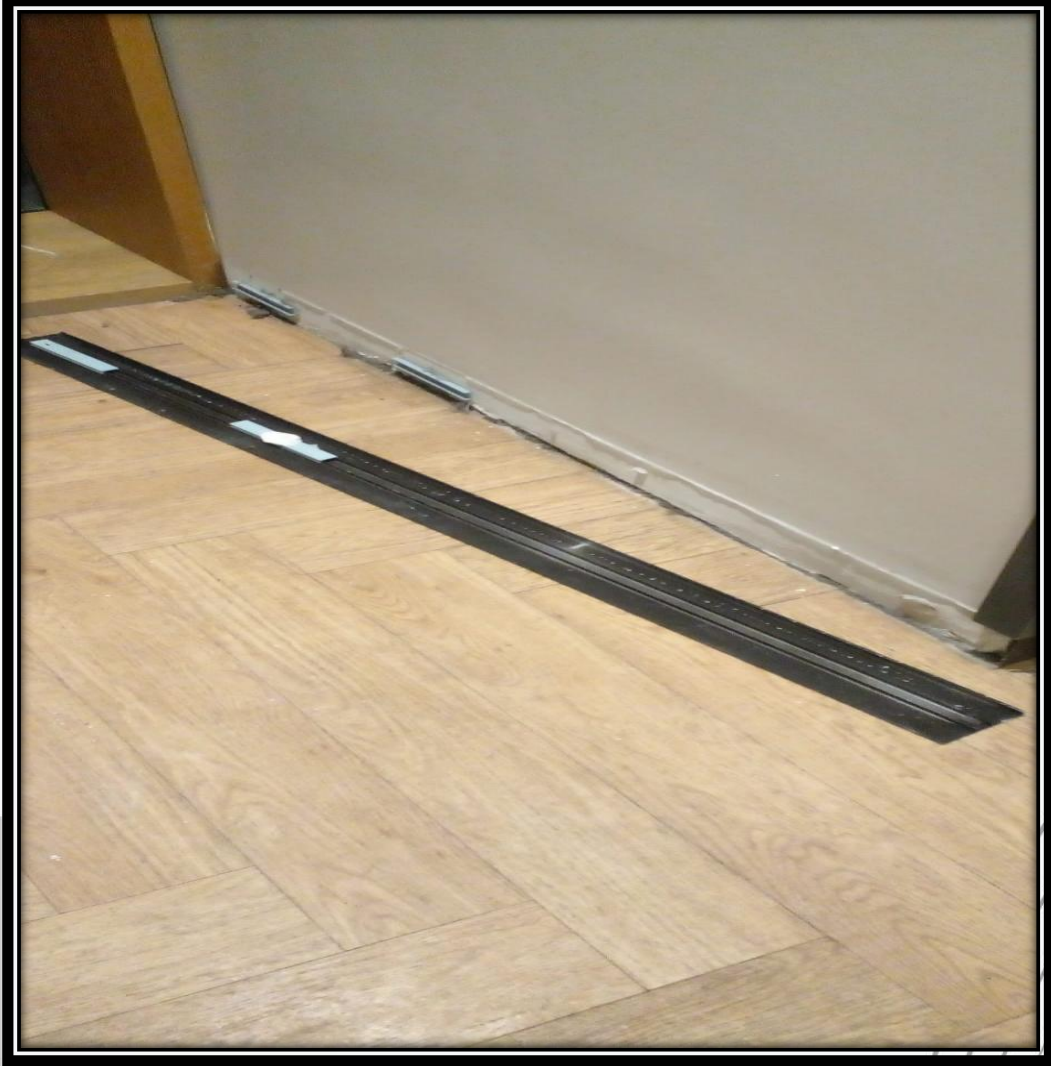
# SOSYAL TESİS SPOR SALONUNDA OLUŞAN SÜPÜRGELİK ARIZASI GİDERİLMİŞTİR

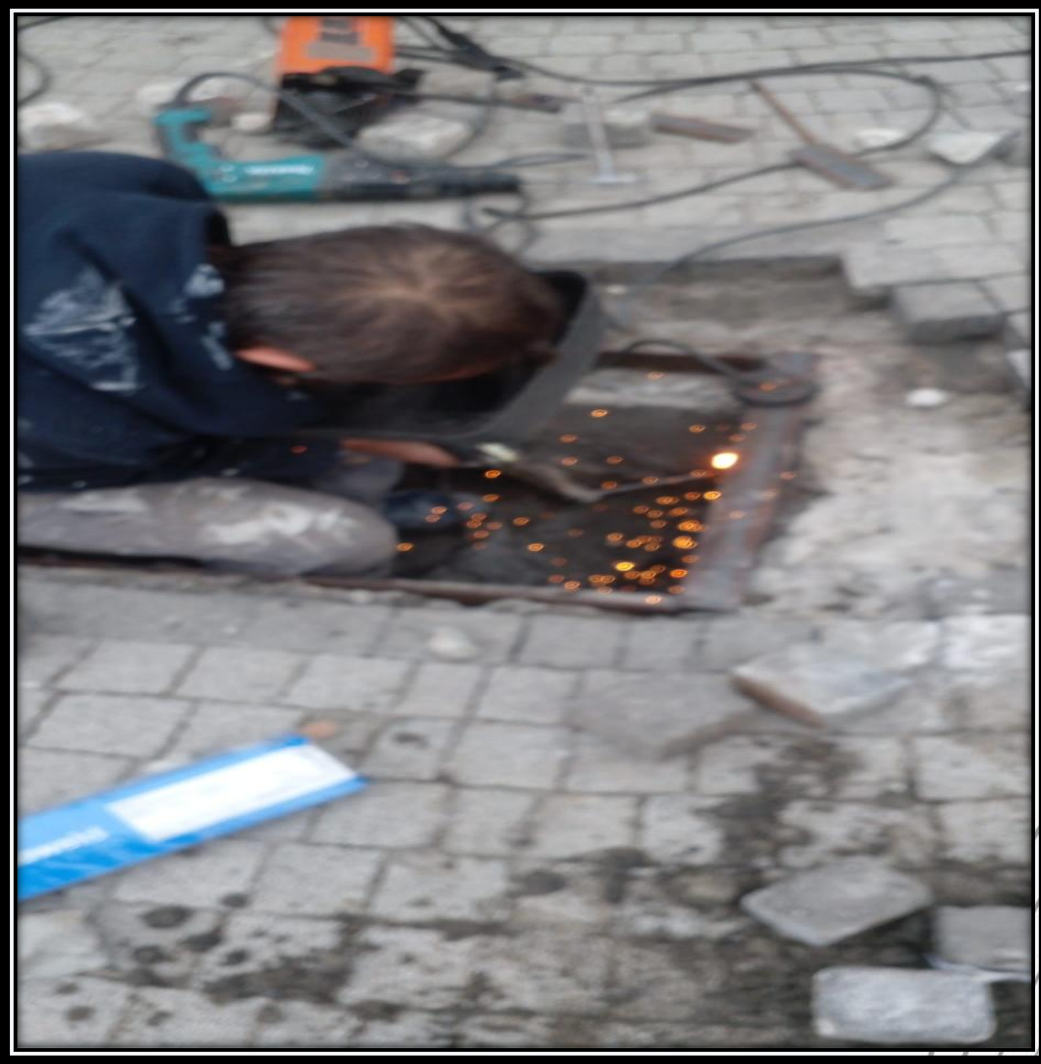
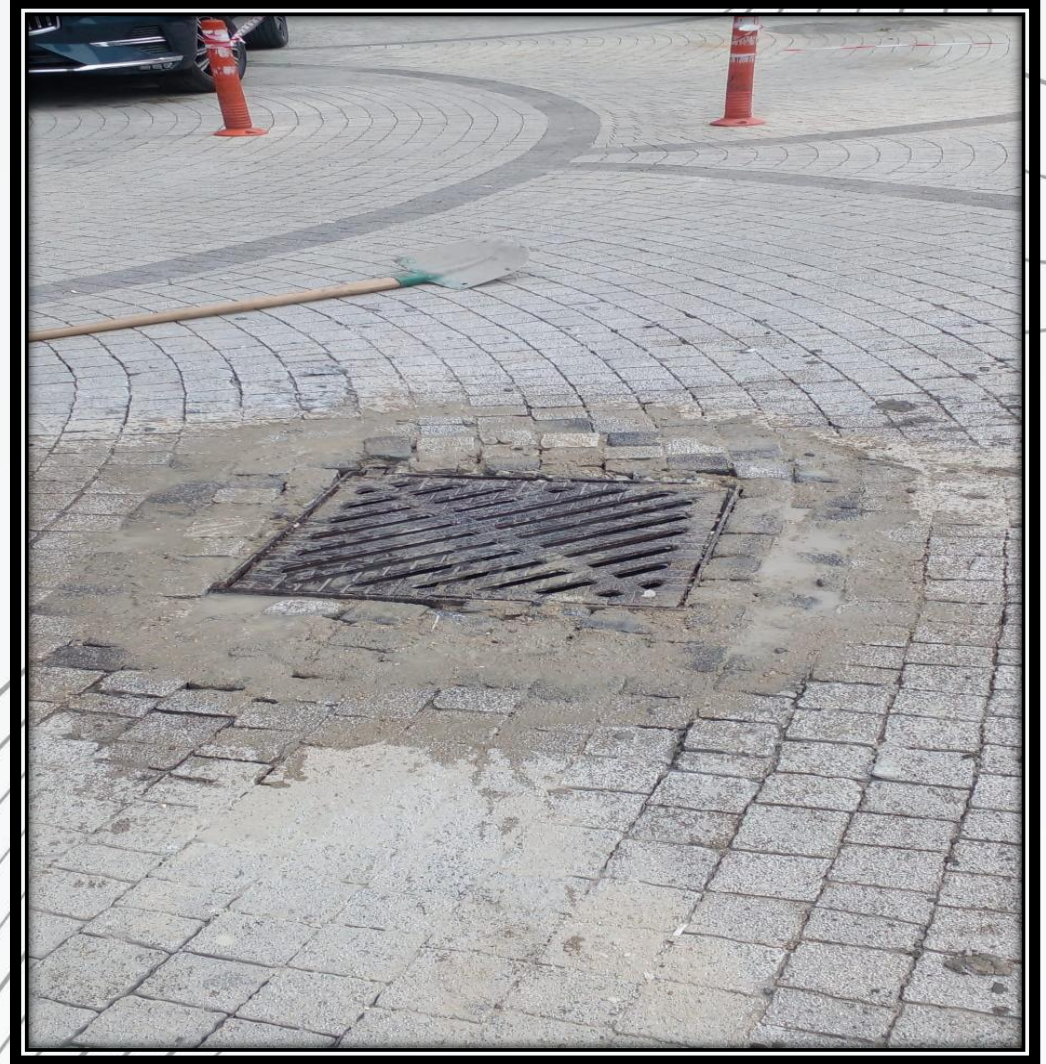
# GÜVENLİK NİZAMİYE ALANIMIZDA HULUNAN MAZGAL KAYNATILARAK SABİTLEME İŞLEMİ YAPILMIŞTIR.

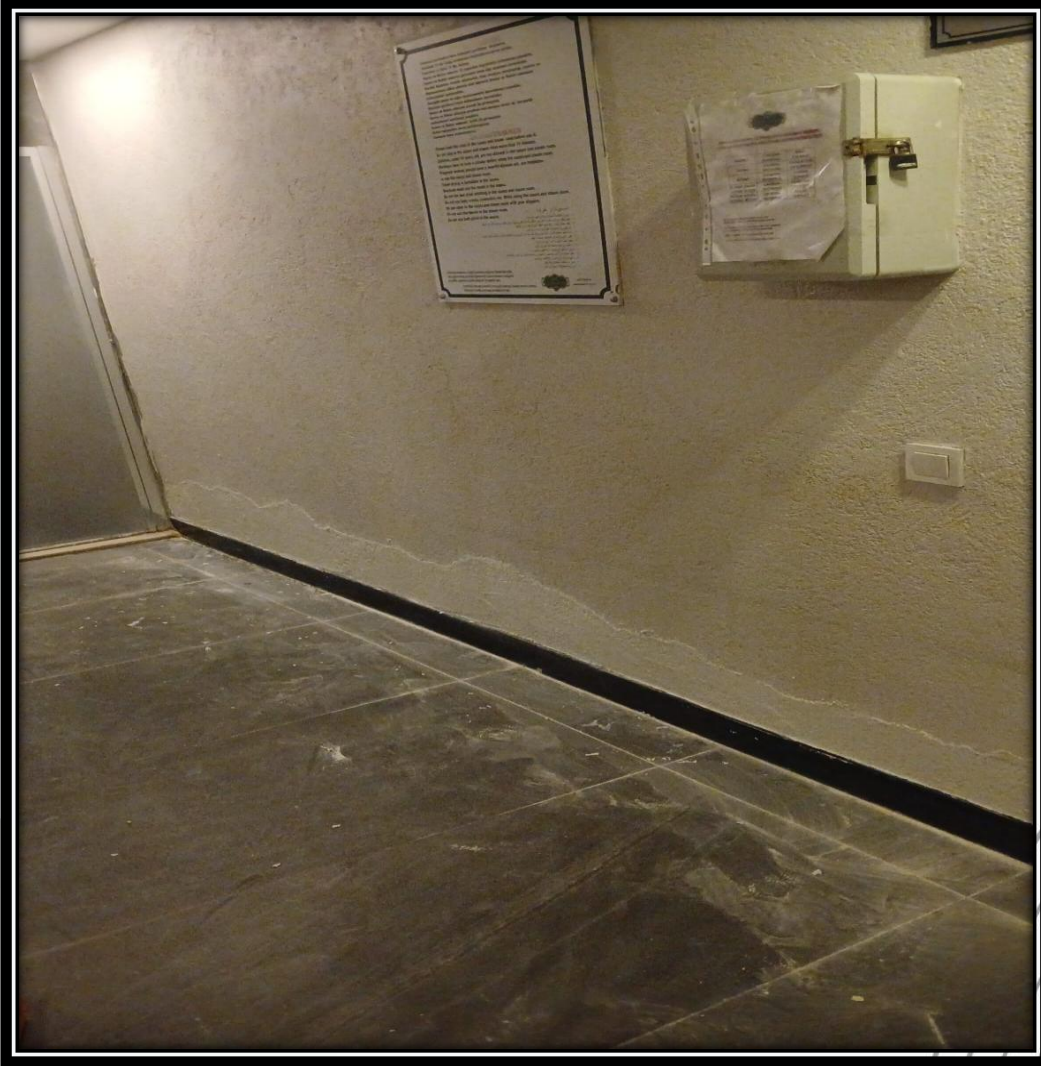
# SOSYAL TESİS BAYAN TARAFI KABARAN KORİDOR ALÇI SIVA VE BOYAMA İŞLEMİ YAPILMIŞTIR.

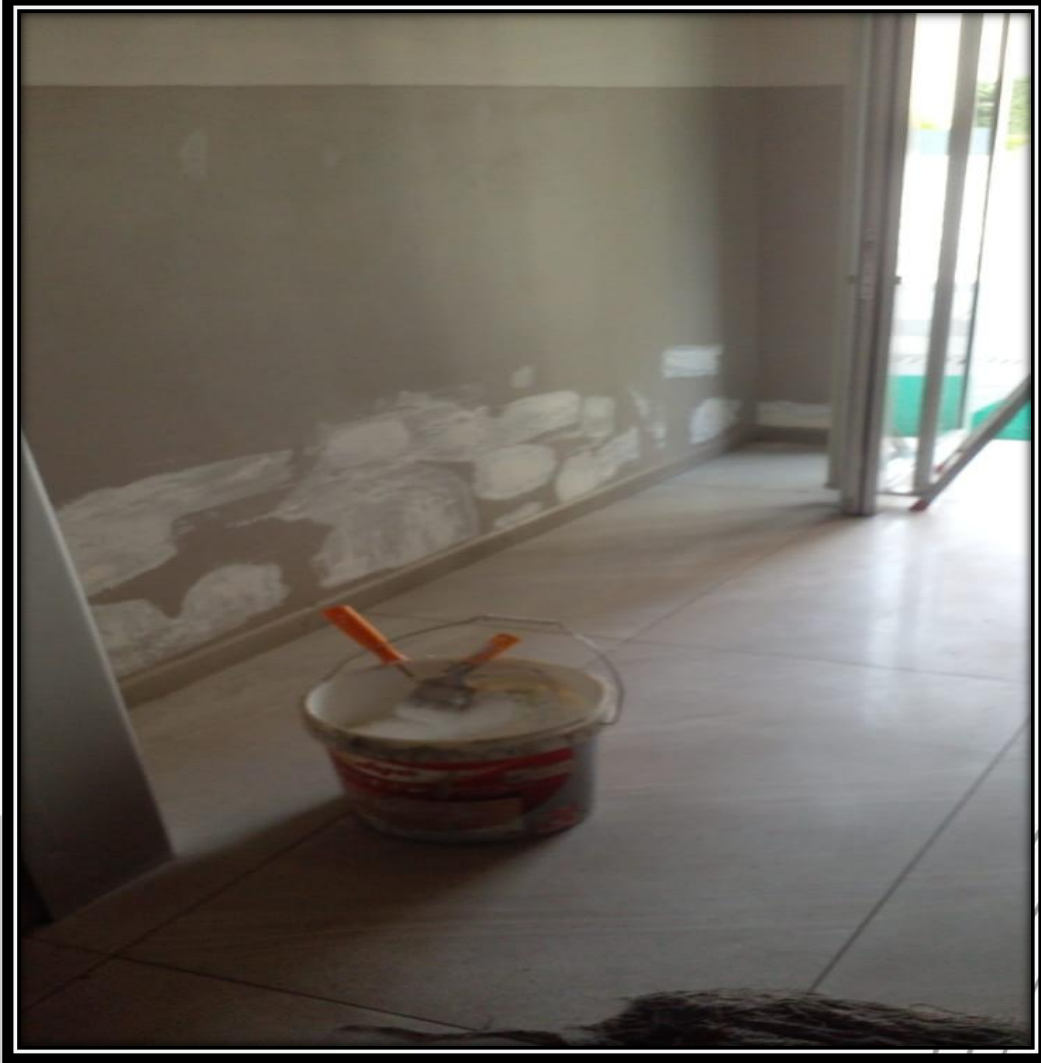
# YÖNETİM BİNASI ALÇI TAMİRİ VE BOYAMA İŞLEMİ YAPILMIŞTIR.

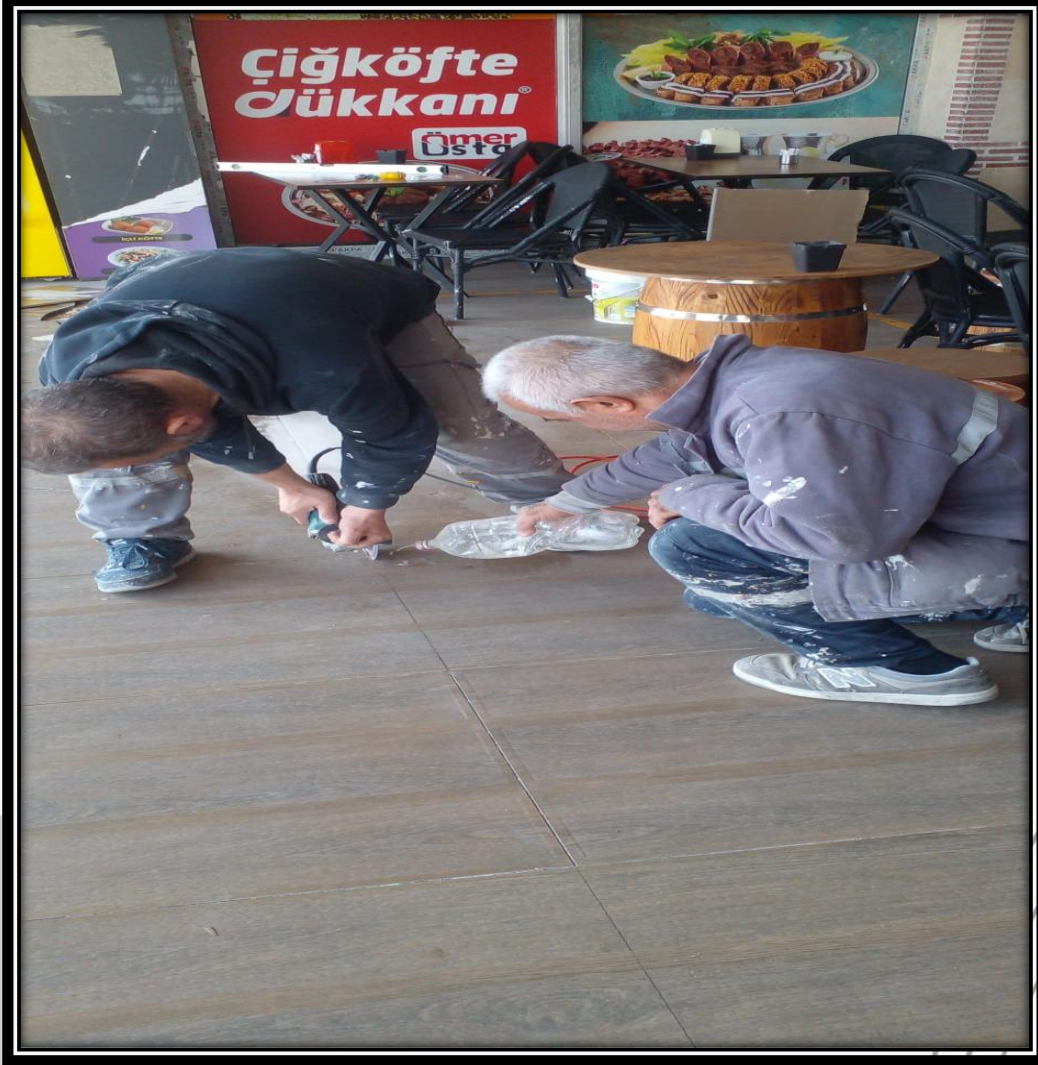
# T4 TİCARİ ALANIMIZDA OLUŞAN KIRIK FAYANS TAMİRİ YAPILMIŞTIR.

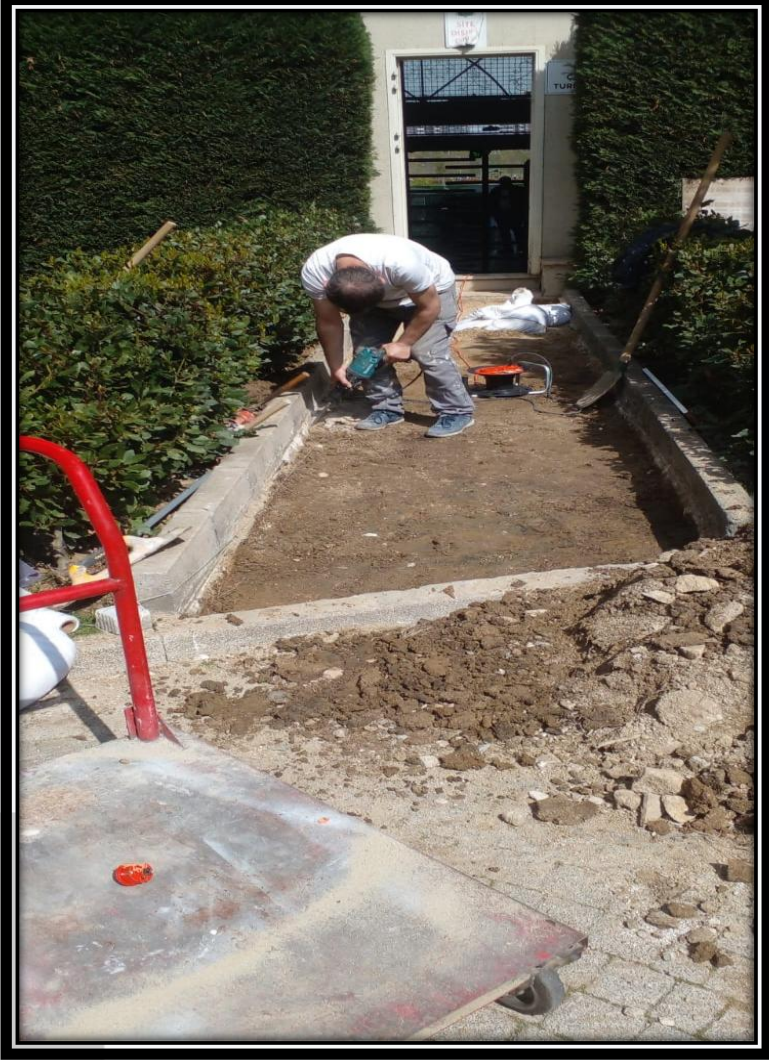
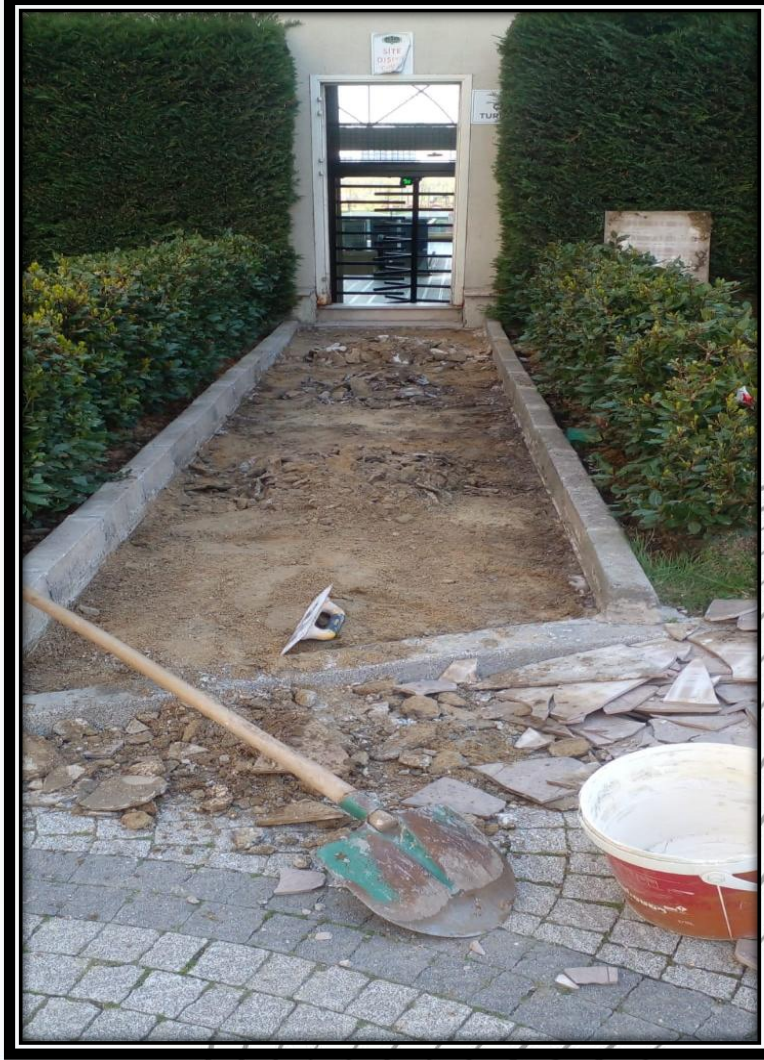
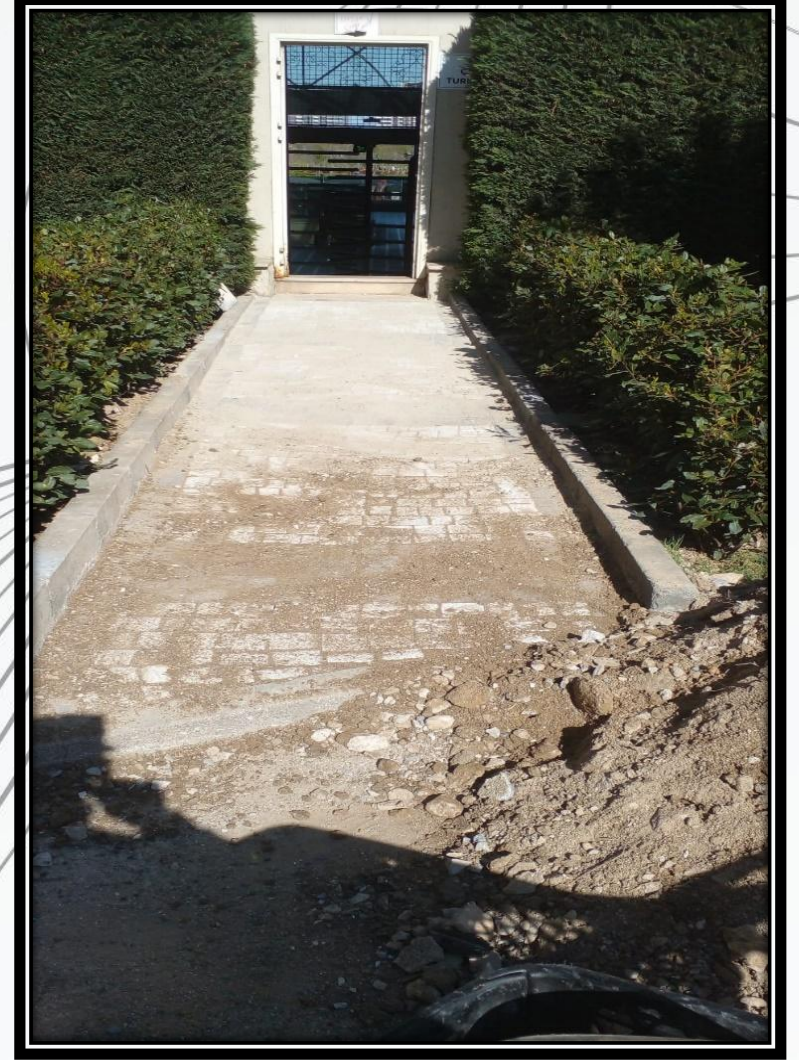
# T5 TURNİKE GİRİŞ ÇIKIŞ ALANIMIZDA FAYANSLAR SÖKÜLEREK ARNAVUT KALDIRIMI YAPILMIŞTIR.

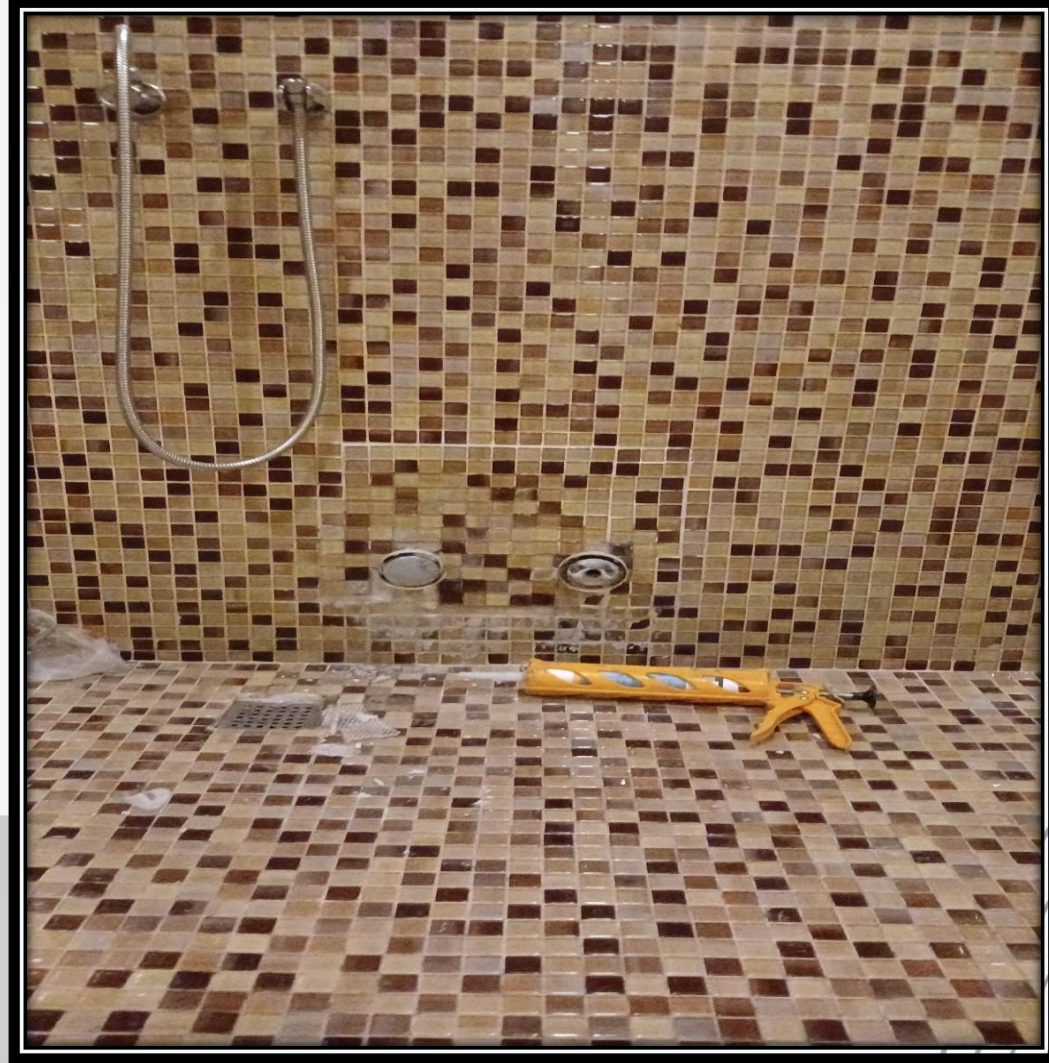
# SOSYAL TESİS BUHAR ODASI DÜŞEN MOZAİK TAMİRİ YAPILMIŞTIR.

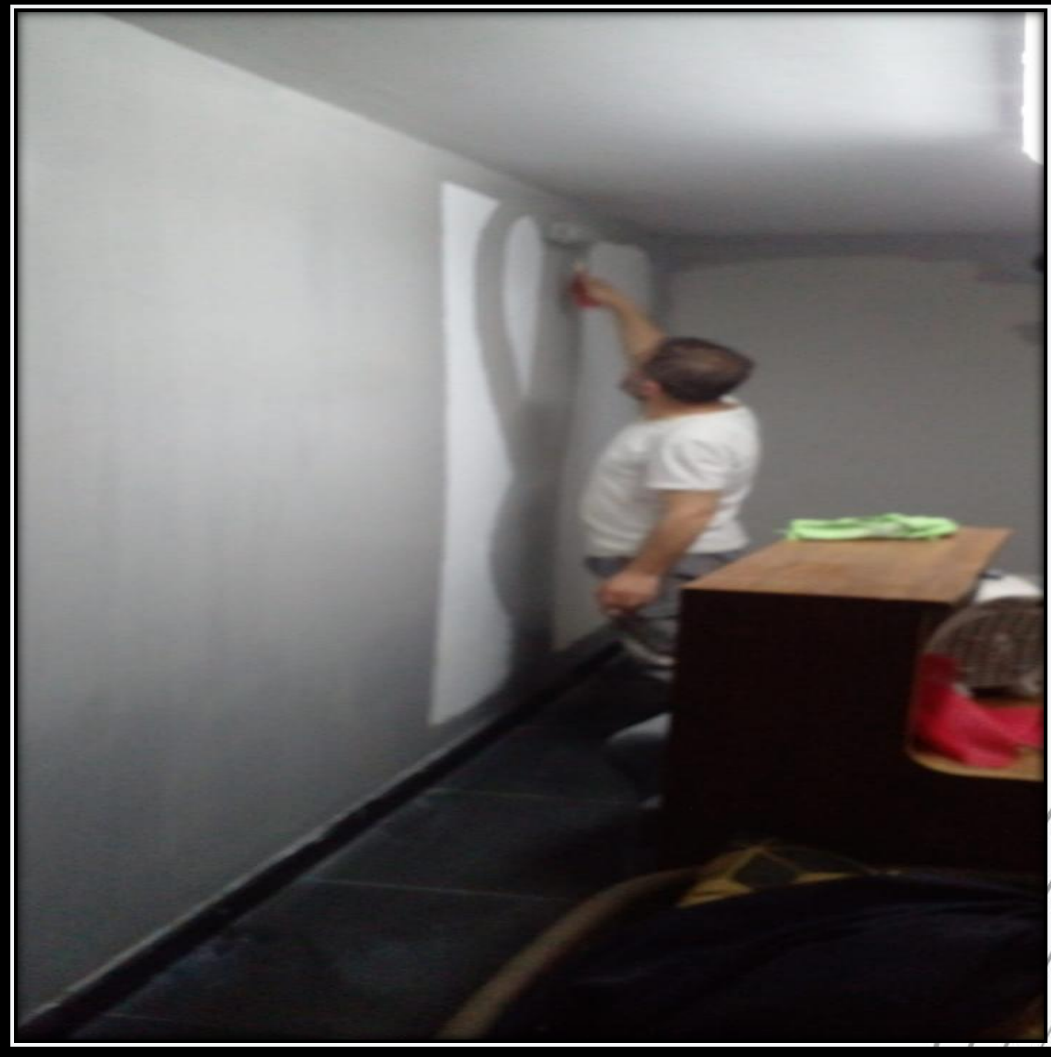
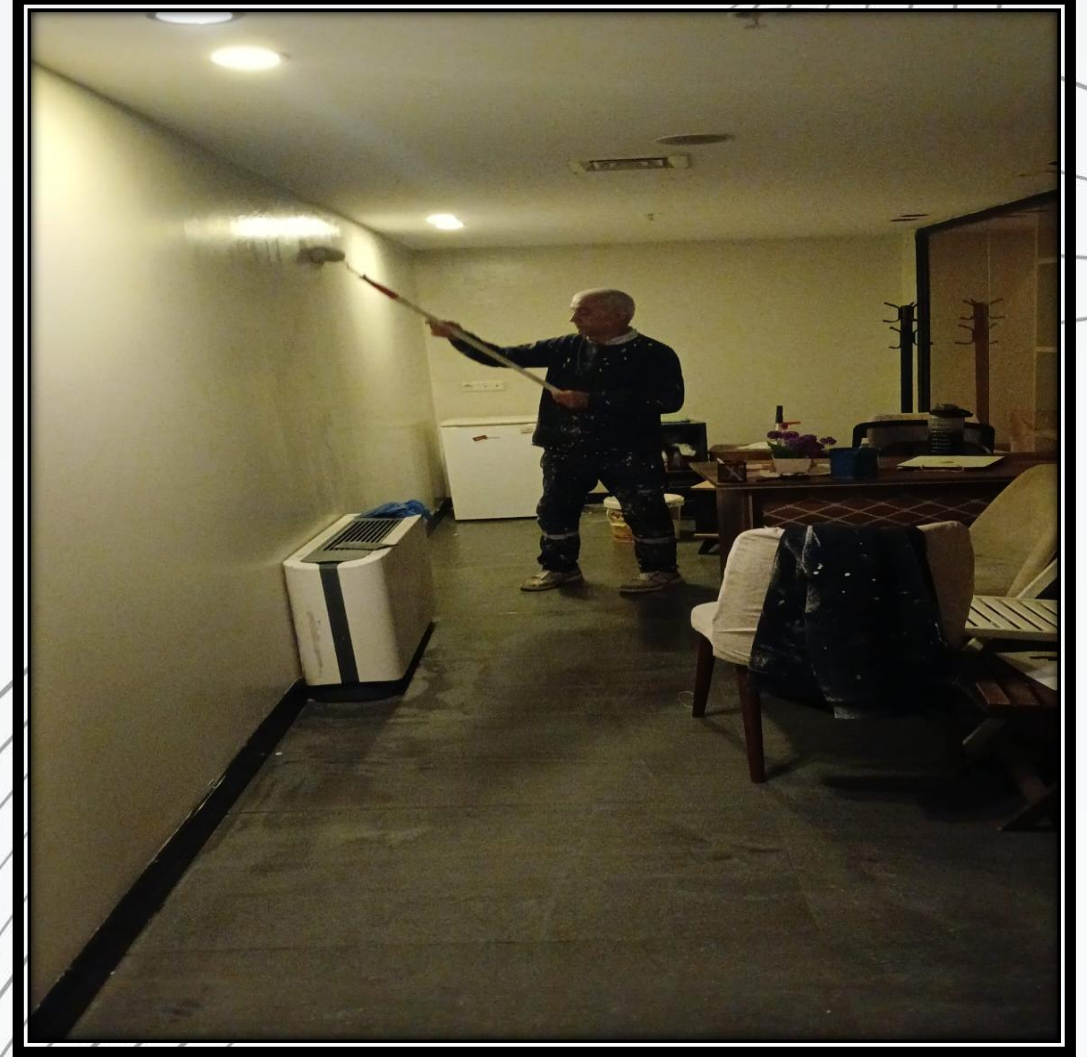
## SOSYAL TESİS BOYAMA İŞLEMİ YAPILMAKTADIR.

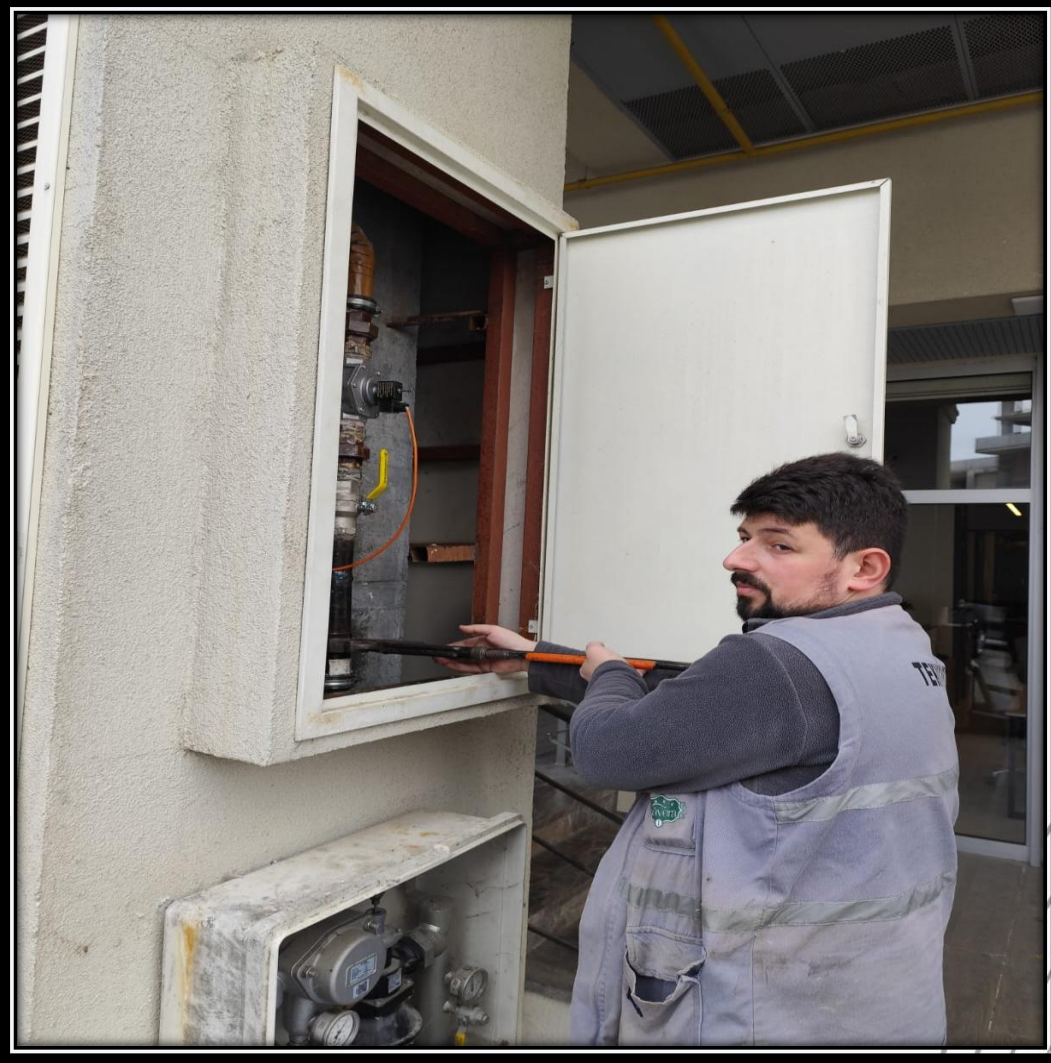
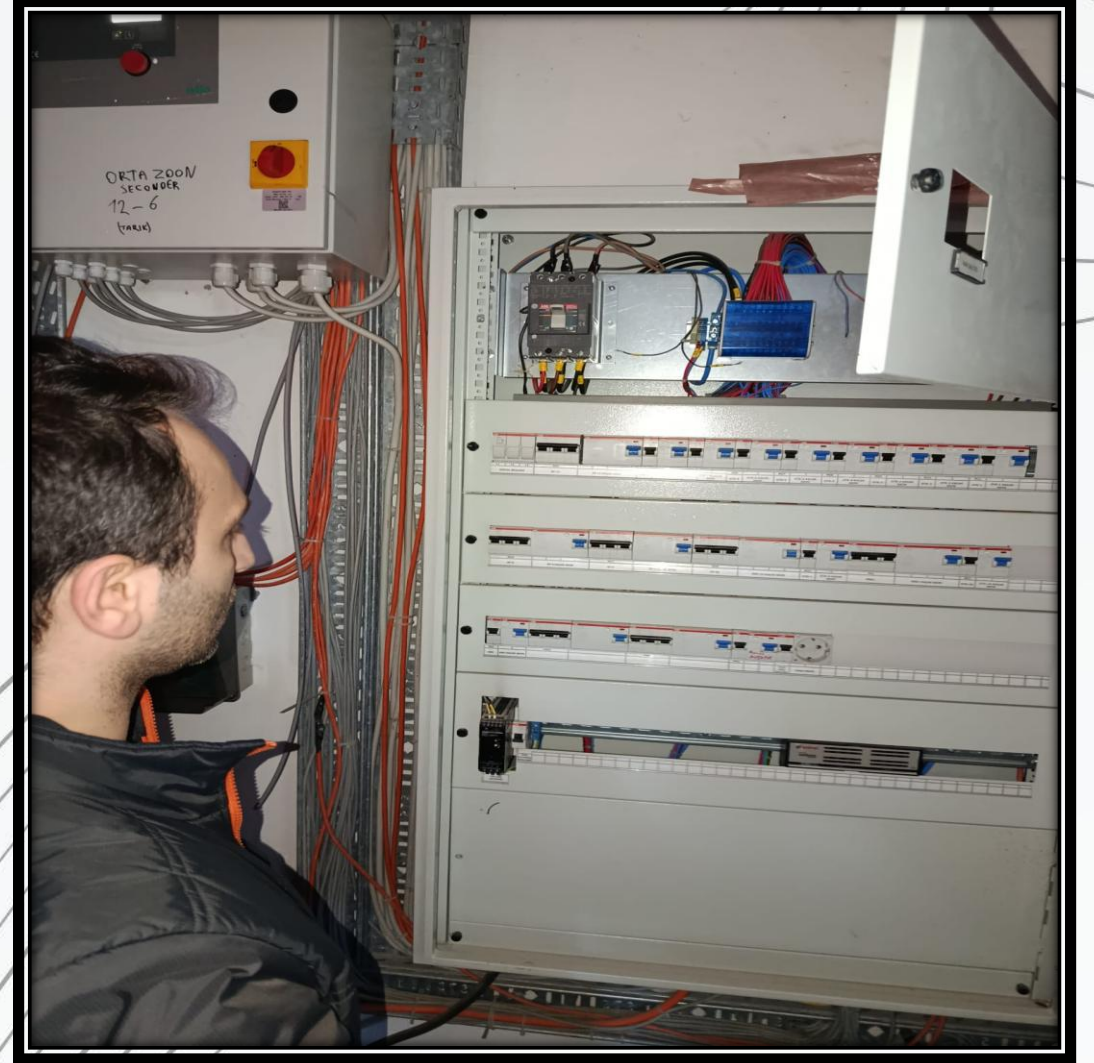
# SİTE GENELİNDE OLUŞAN ARIZALAR TEKNİK PERSONELİMİZ TARAFINDAN GİDERİLMEKTEDİR.

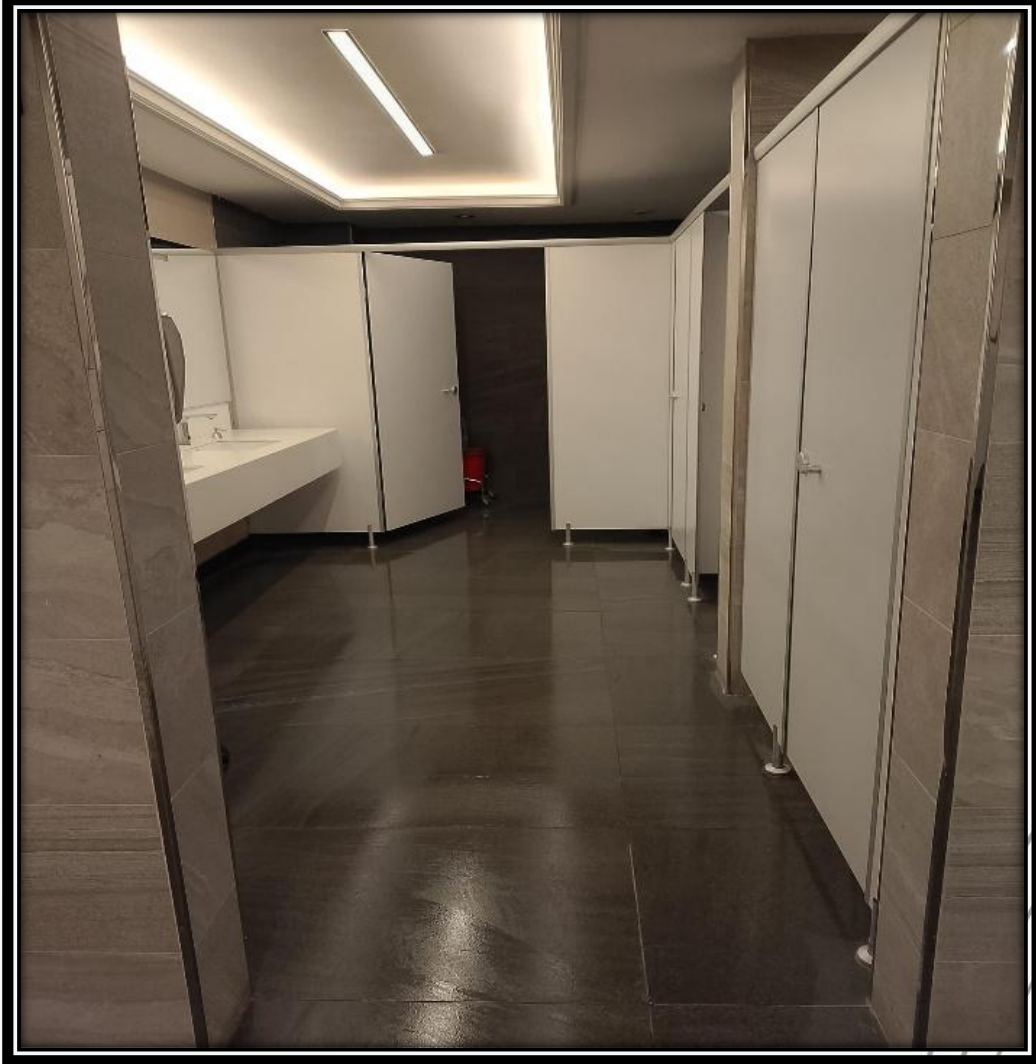
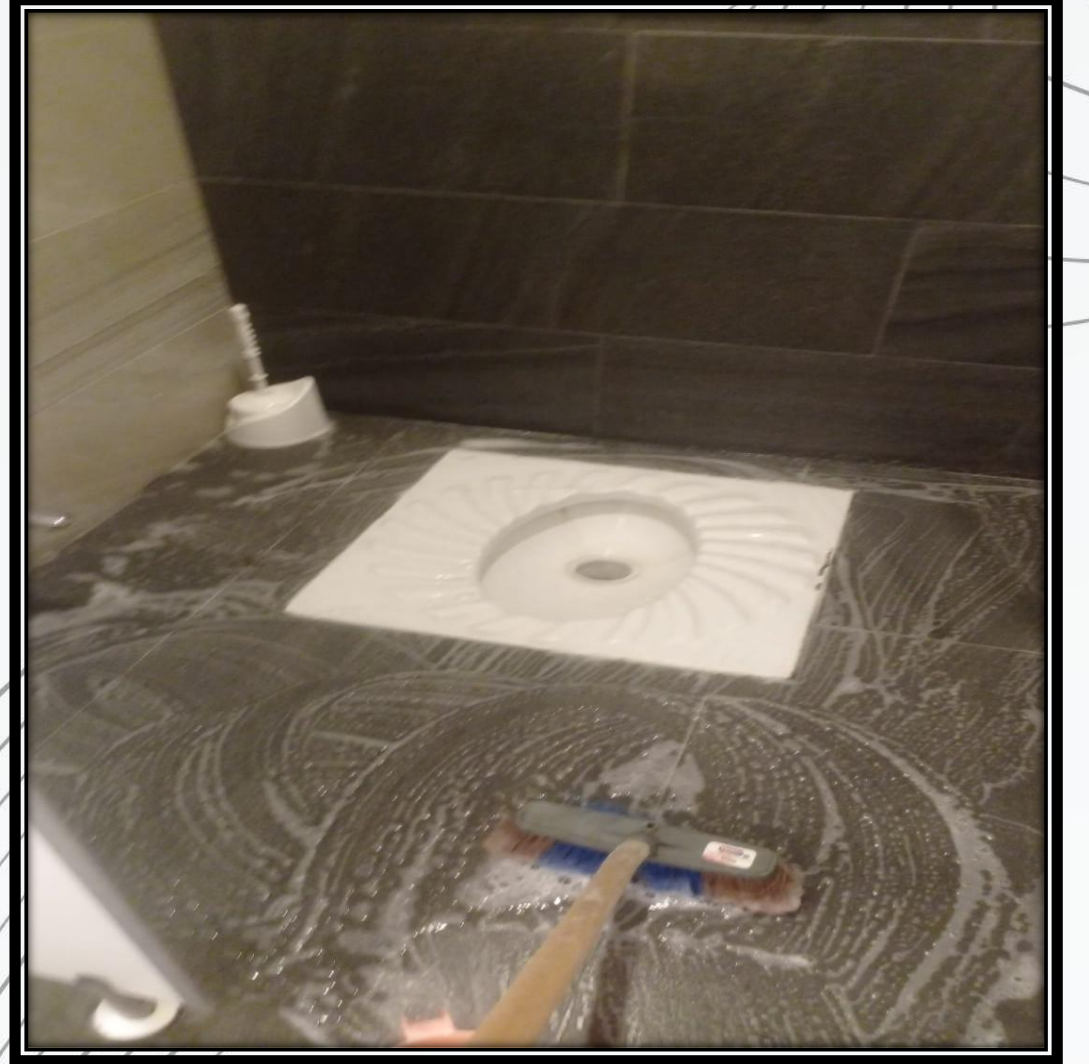
# SOSYAL TESİS WC İÇ ALAN VE DIŞ ALAN TEMİZLİĞİ YAPILMAKTADIR.

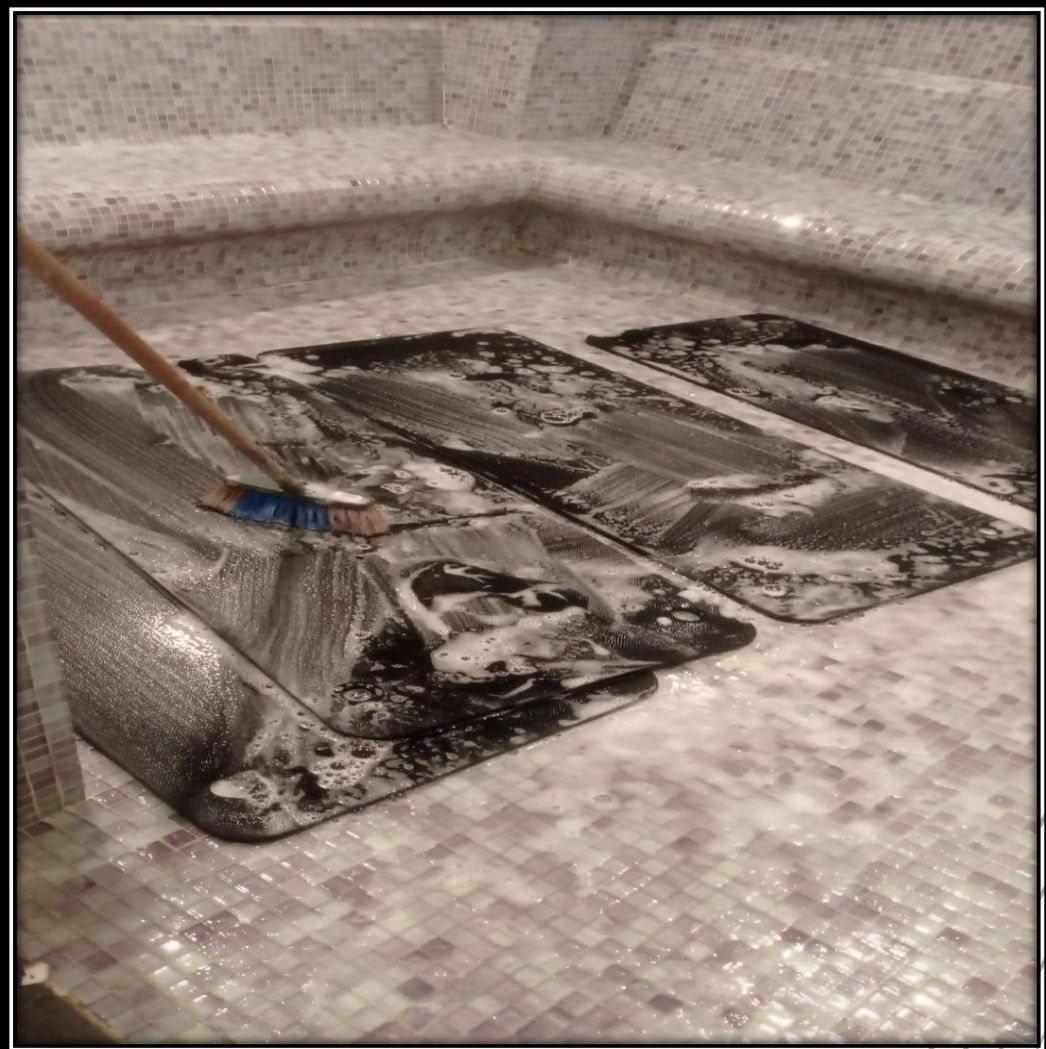
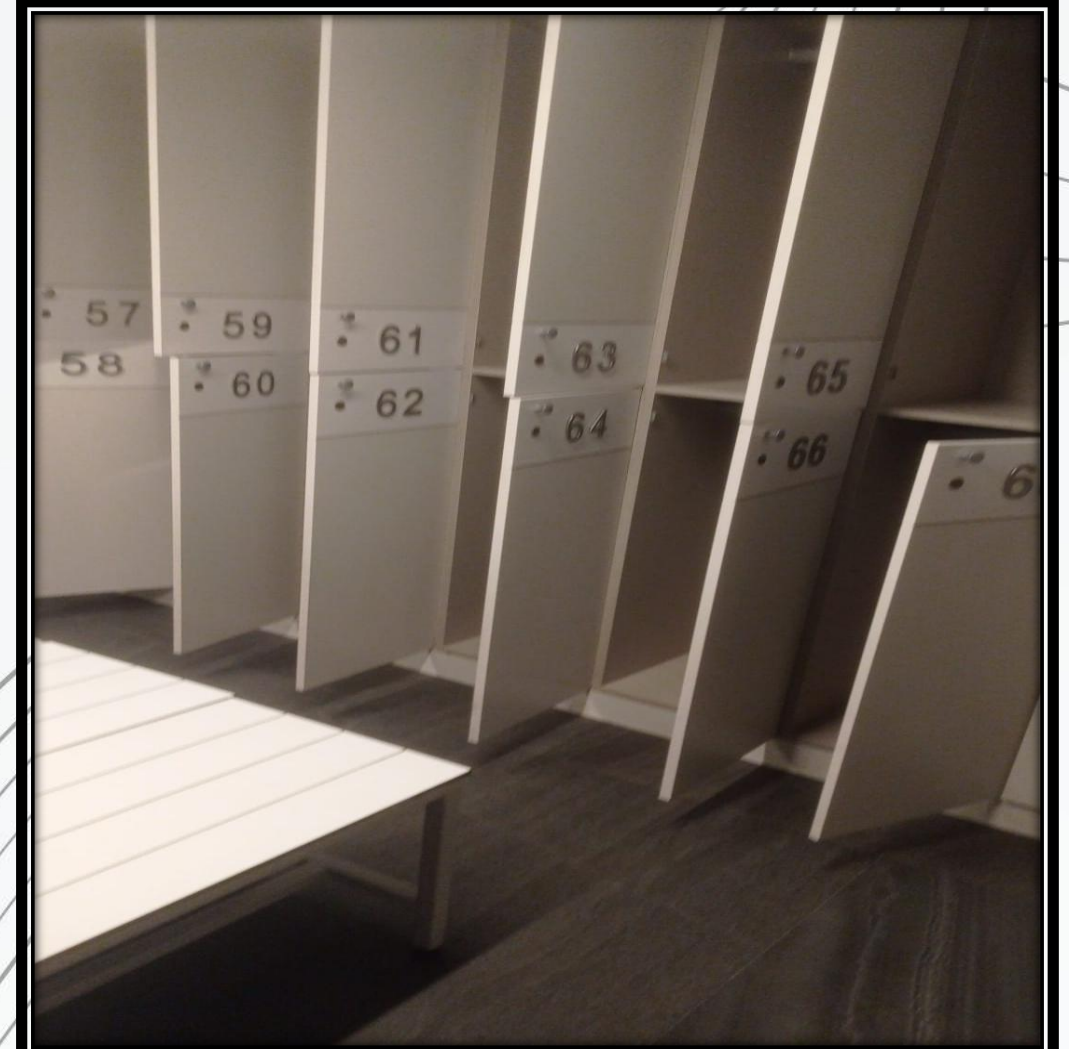
# SOSYAL TESİS DOLAP İÇİ VE MAT TEMİZLİĞİ YAPILMAKTADIR.
