REFERANS  
PROFESYONEL  
YÖNETİM VE  
DANIŞMANLIK ŞİRKETİ

2026-NİSAN DÖNEMİ FAALİYET RAPORU

# PARK MAVERA I TOPLU YAPI YÖNETİMİ

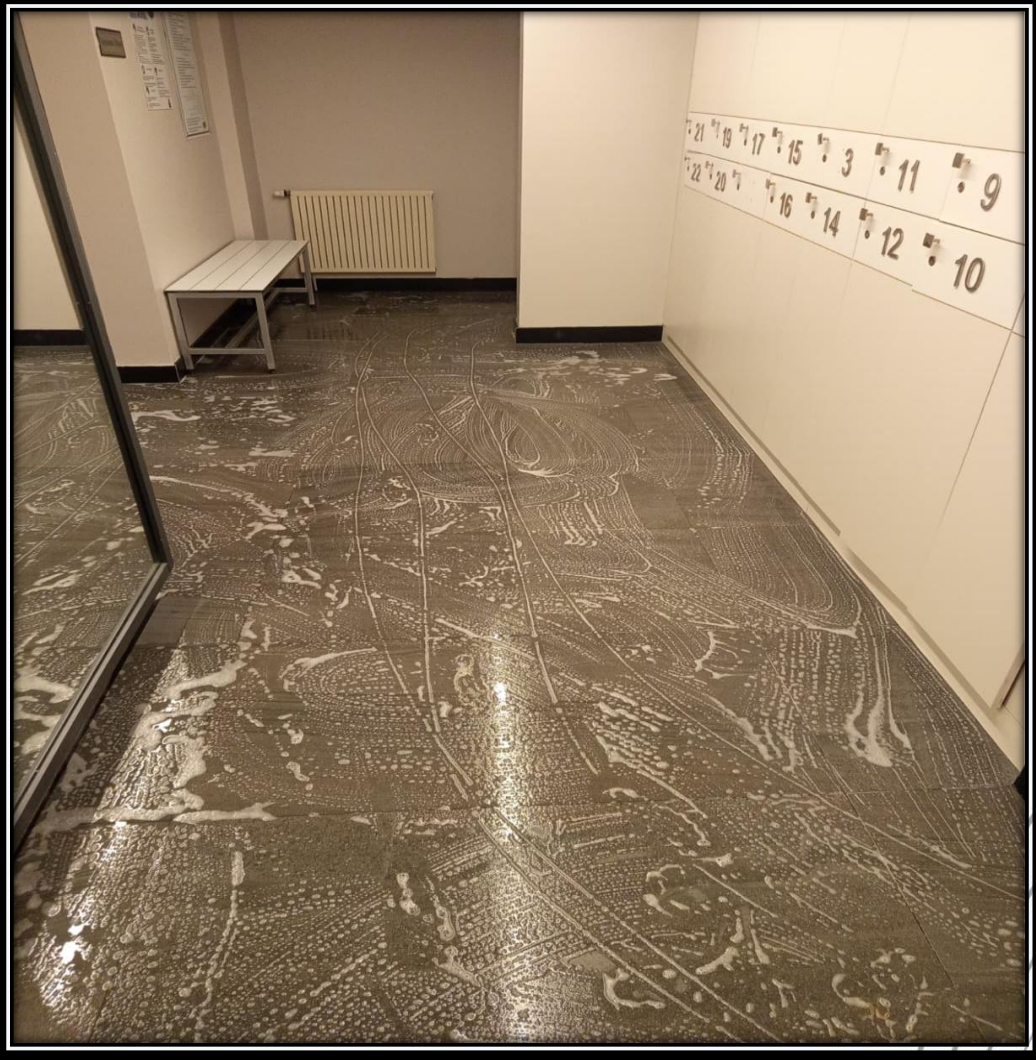
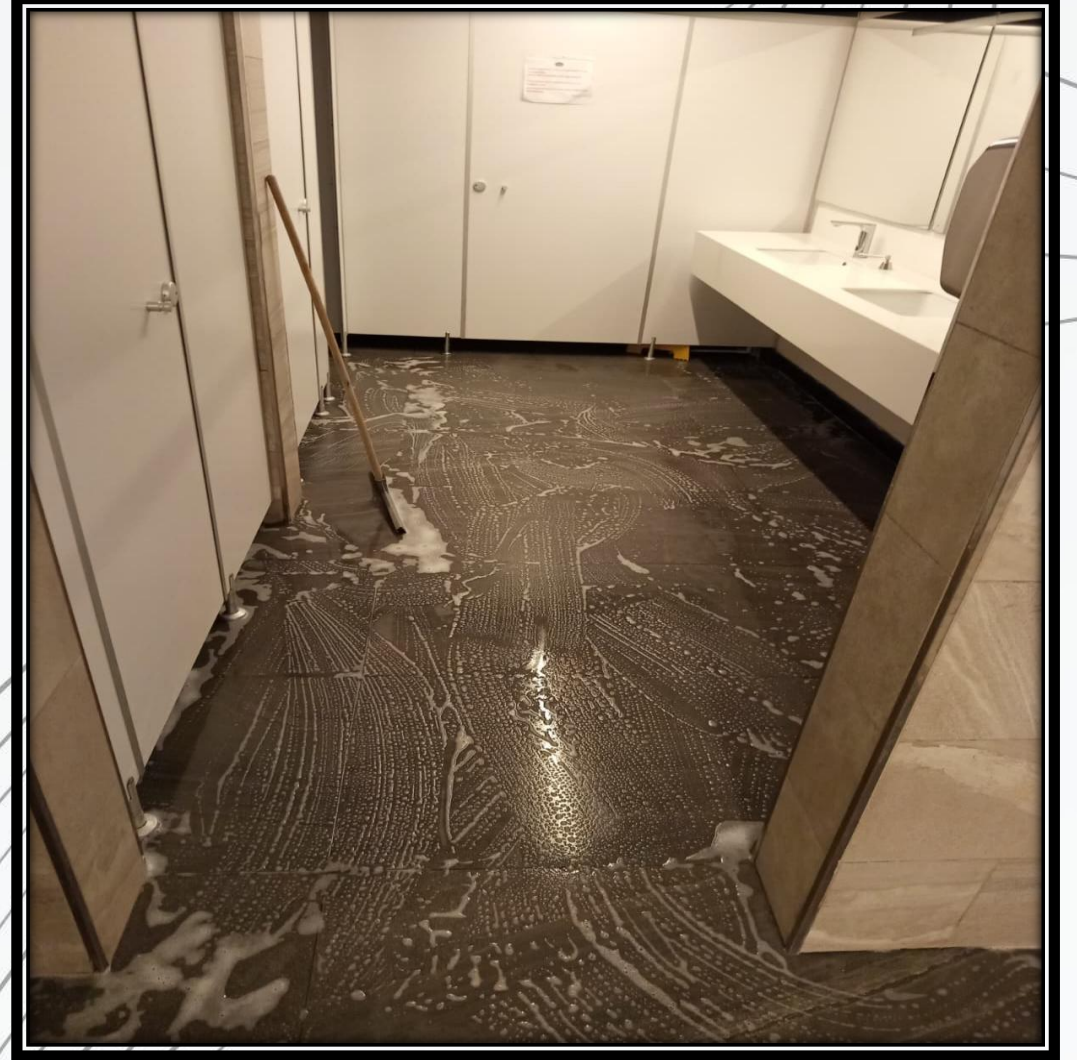
# SOSYAL TESİS TEMİZLİĞİ AYRINTILI BİR ŞEKİLDE YAPILMAKTADIR.

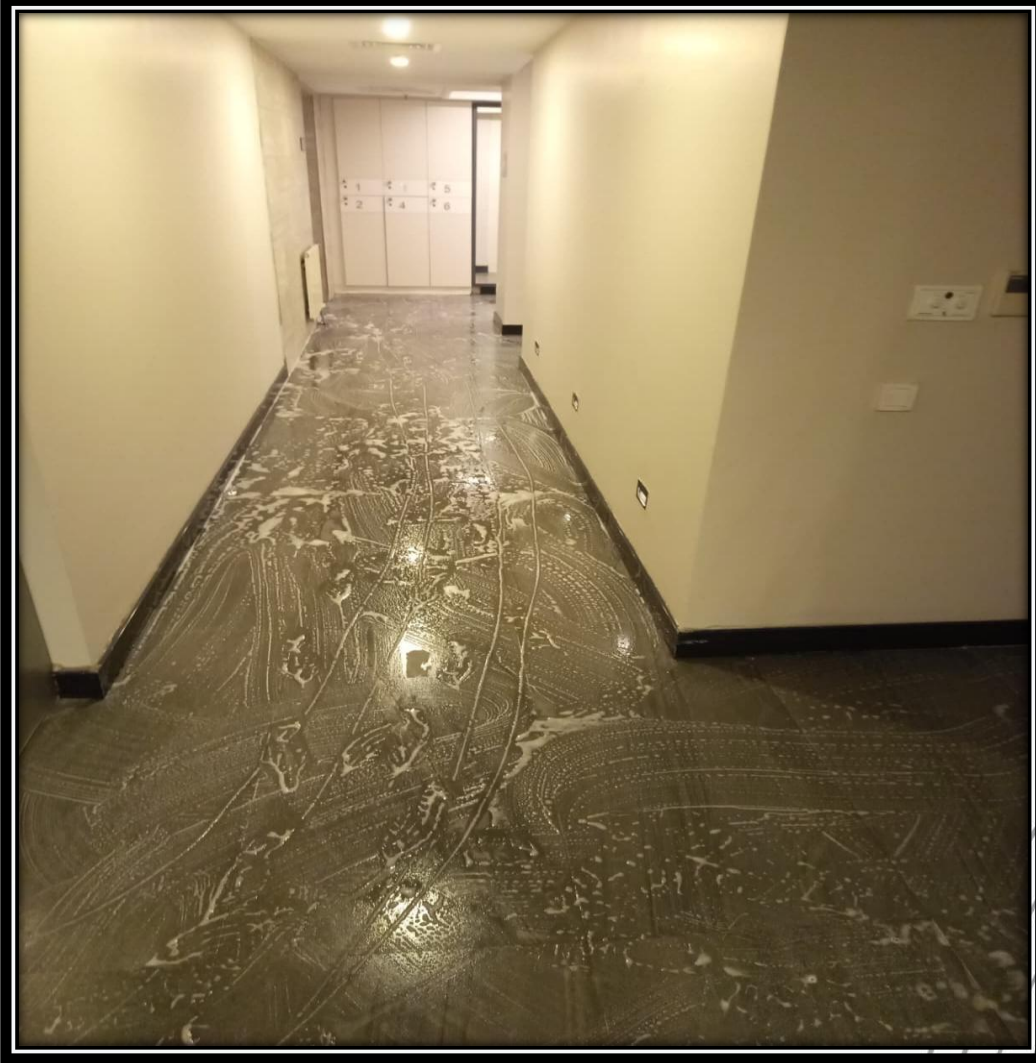
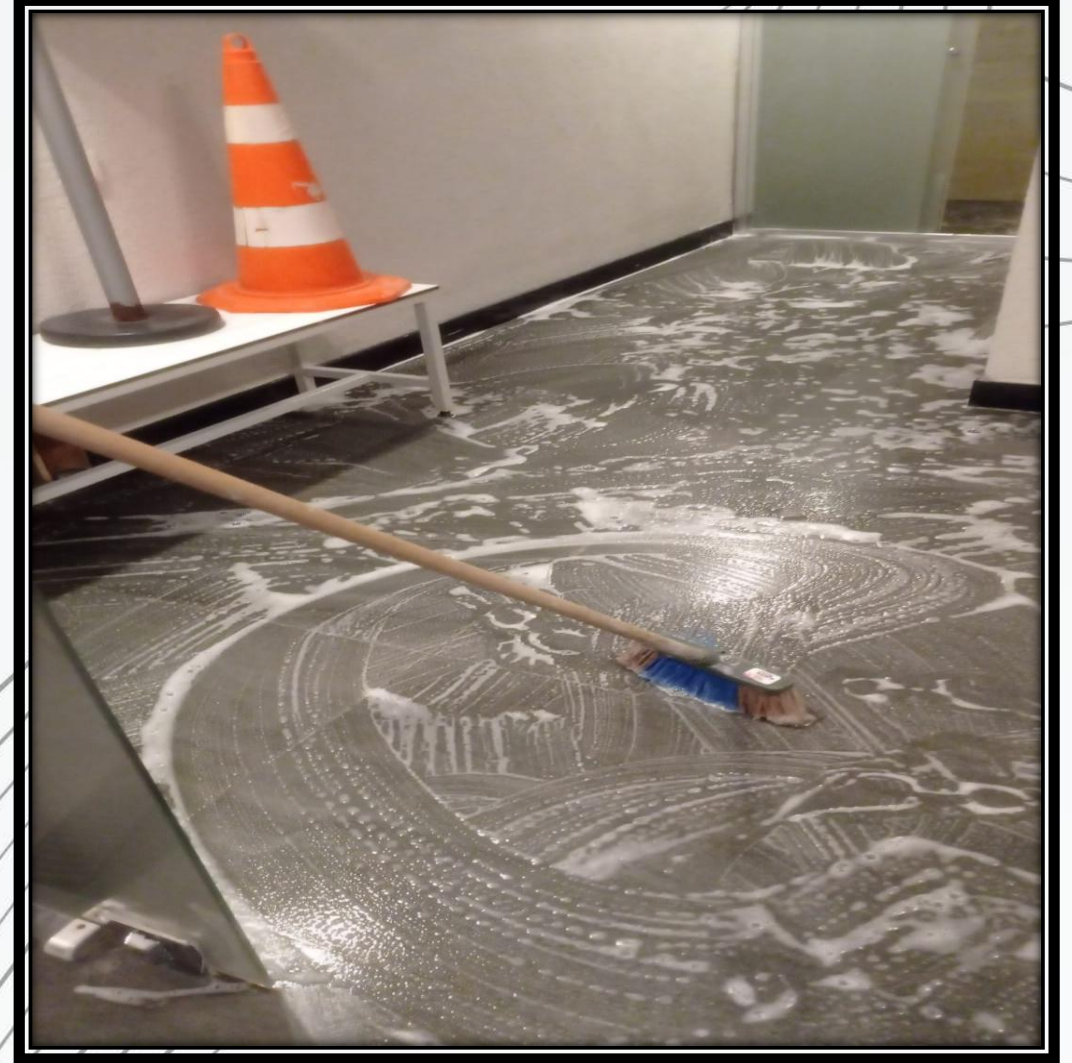
# SOSYAL TESİS GİRİŞ ALANI ZEMİN TEMİZLİĞİ YAPILMAKTADIR

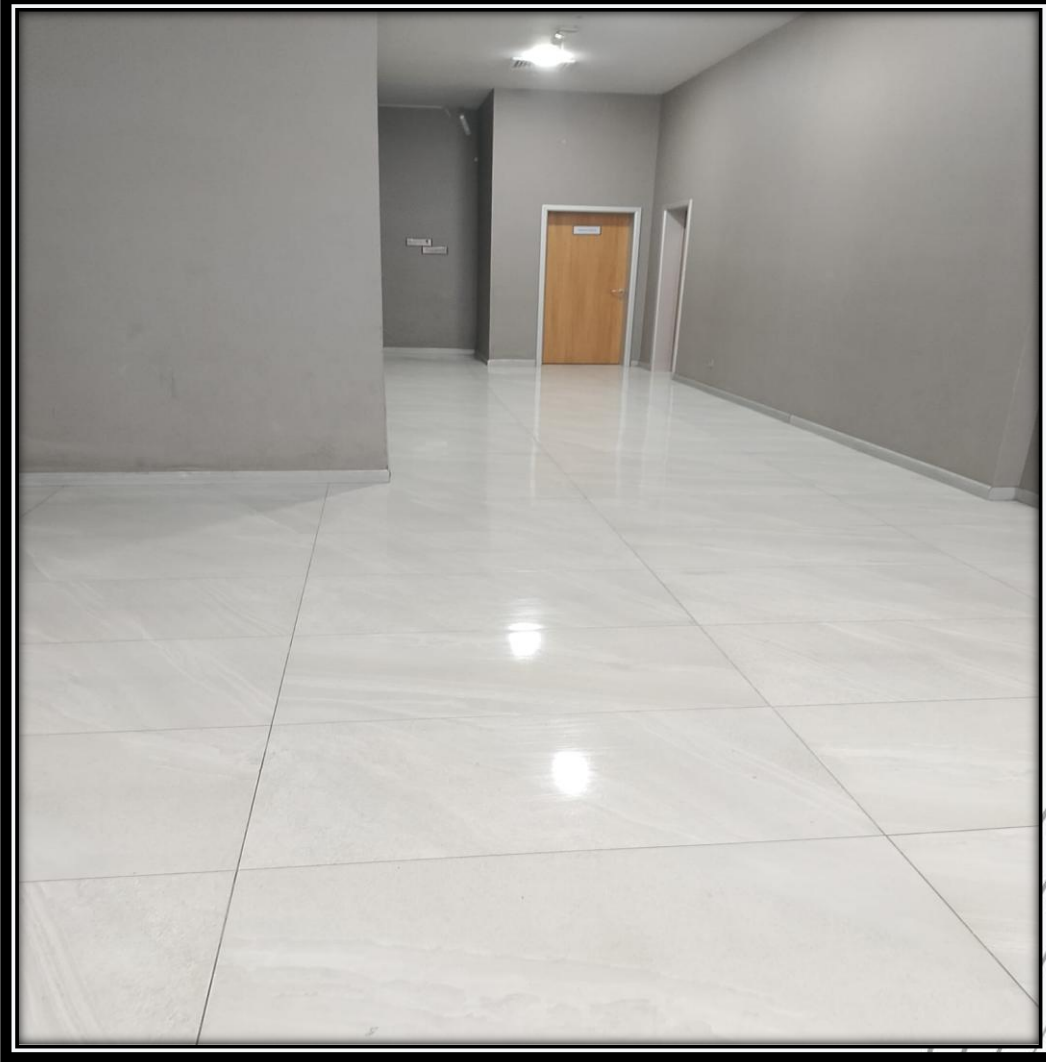
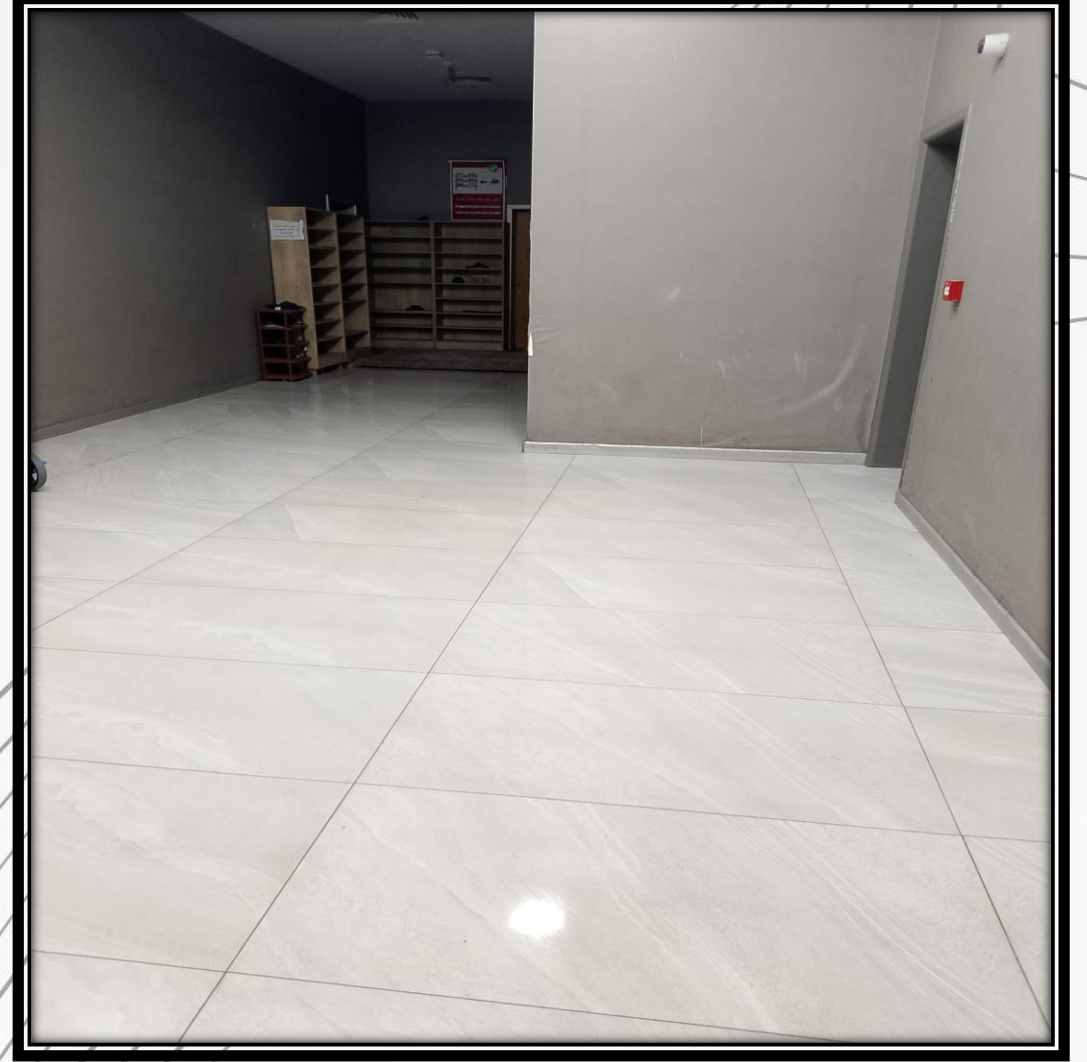
## YÖNETİM B1 KATI TEMİZLİĞİ YAPILMIŞTIR.

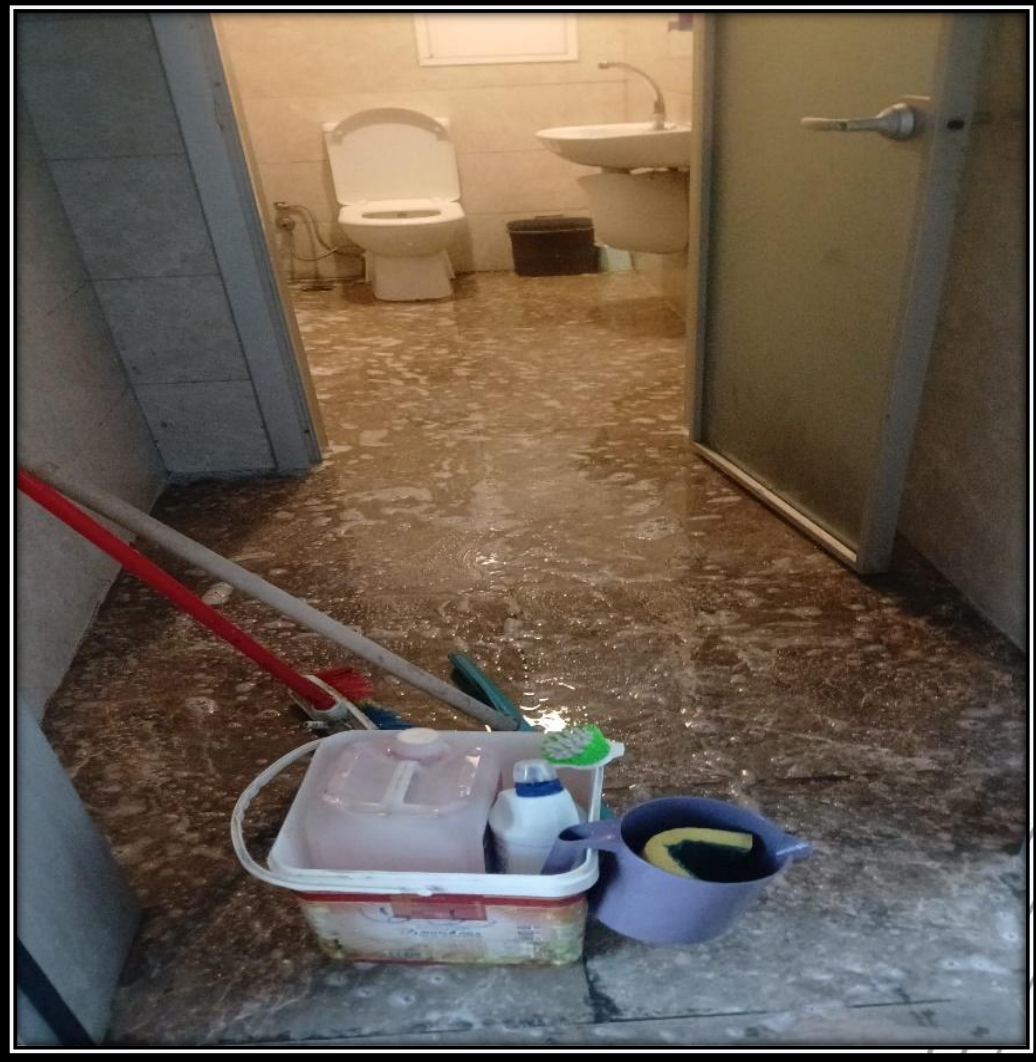
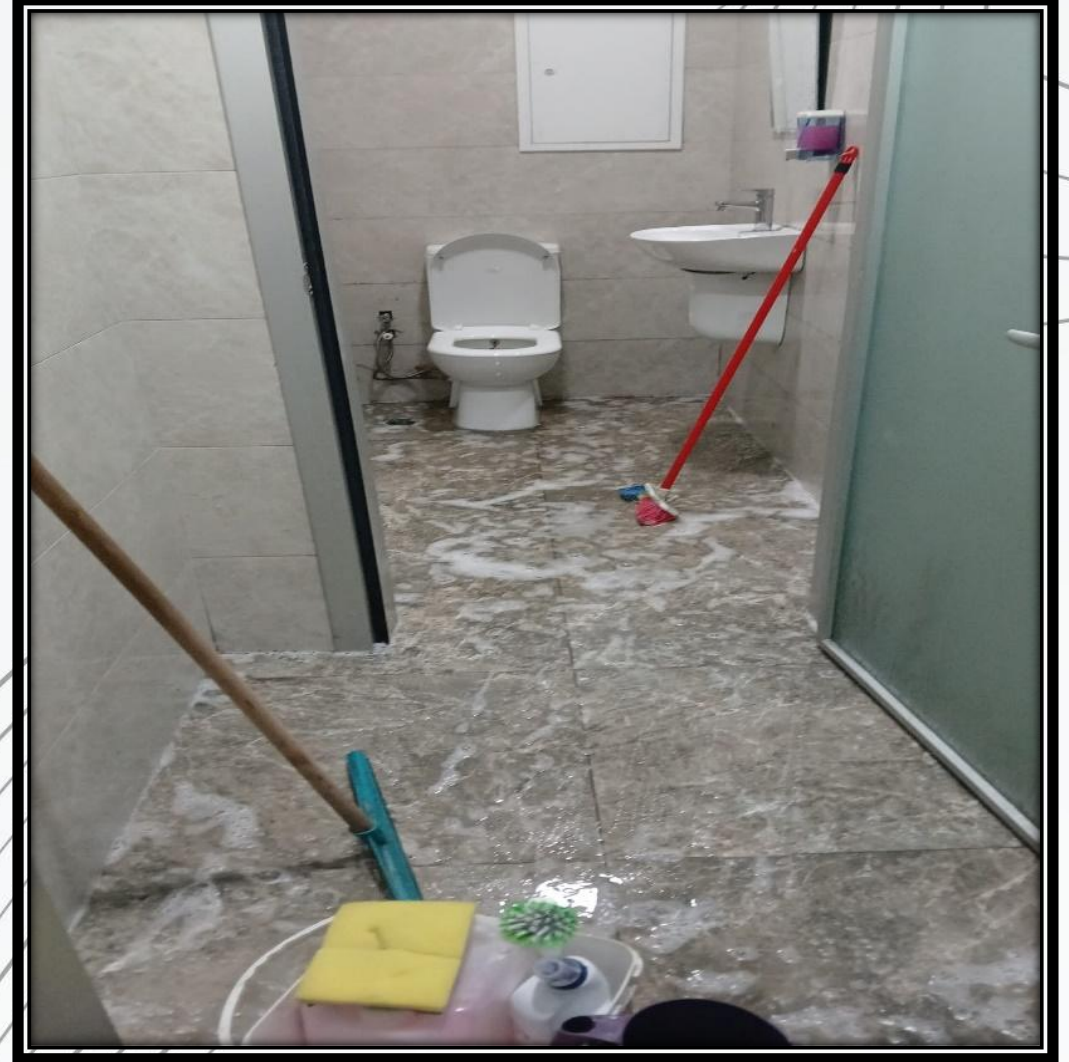
**TİCARİ ALAN WC ALANIMIZ DÜÜZENLİ OLARAK TEMİZLİĞİ YAPILMAKTADIR.**

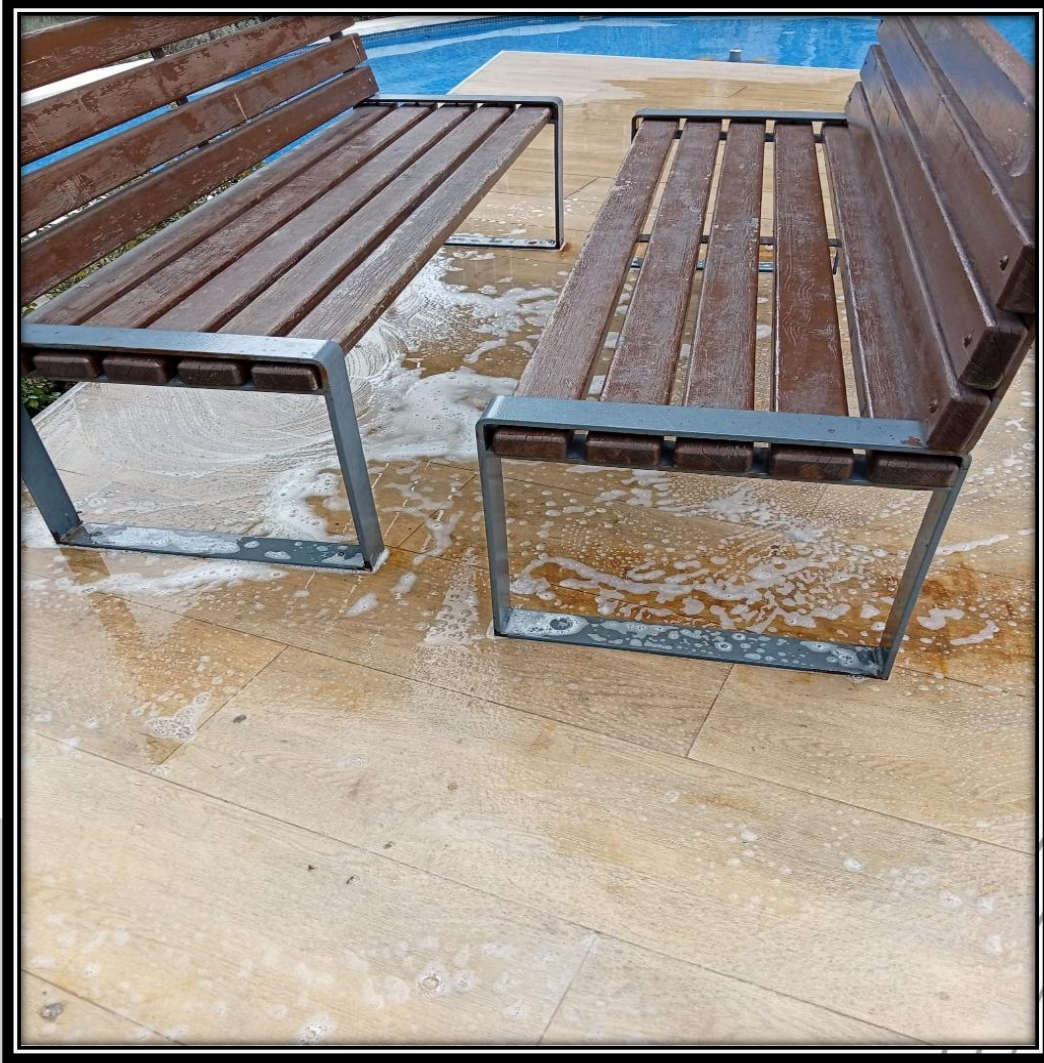
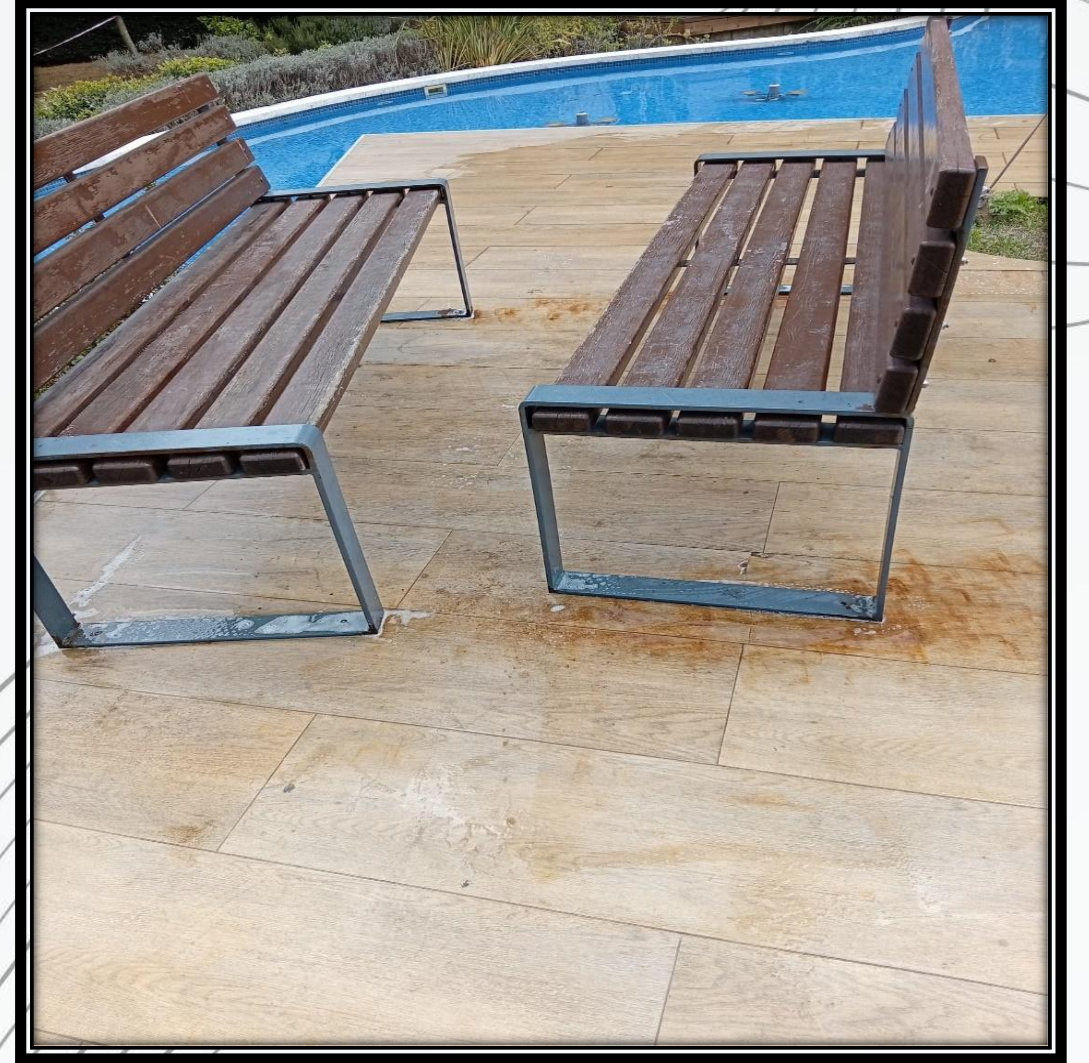
# PEYZAJ ALANIMIZDA BULUNAN BANKLARIMIZIN TEMİZLİĞİ YAĞILMIŞTIR.

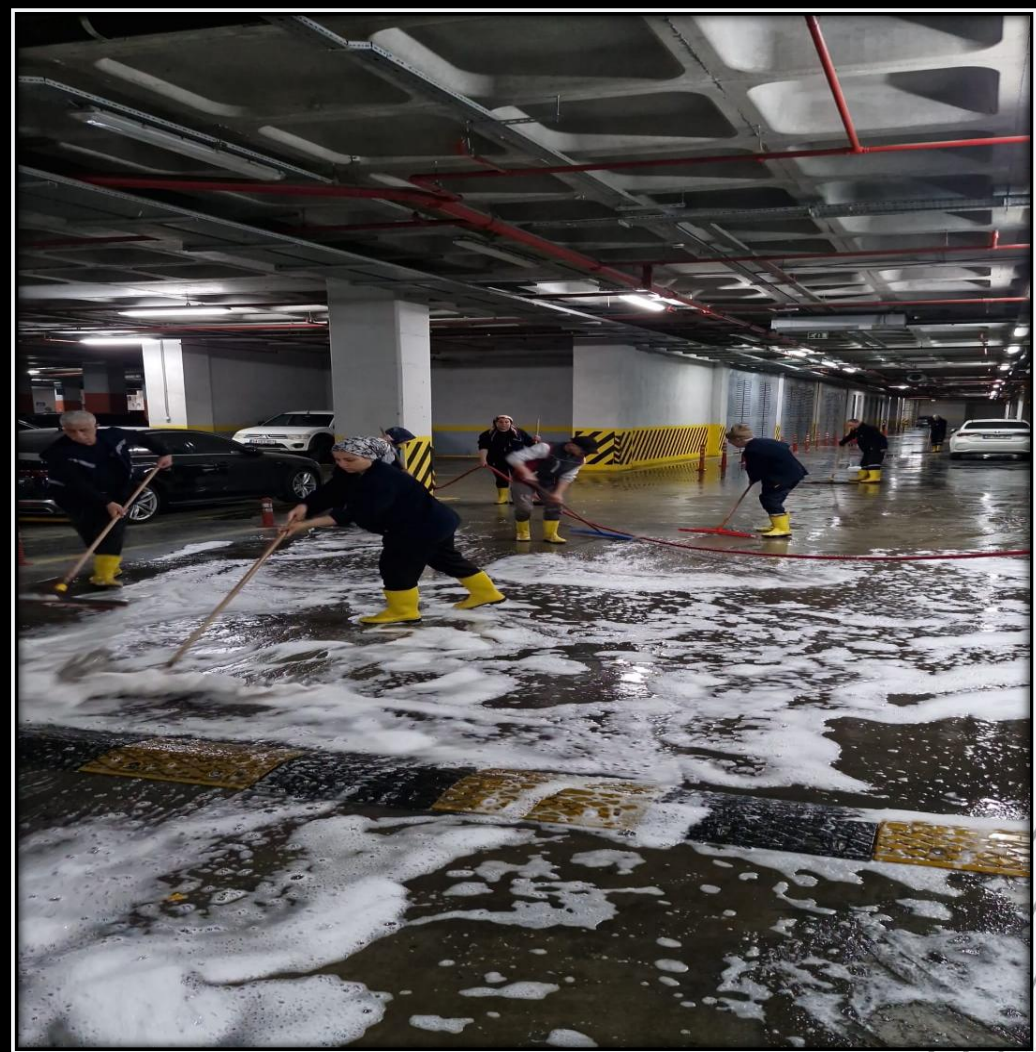
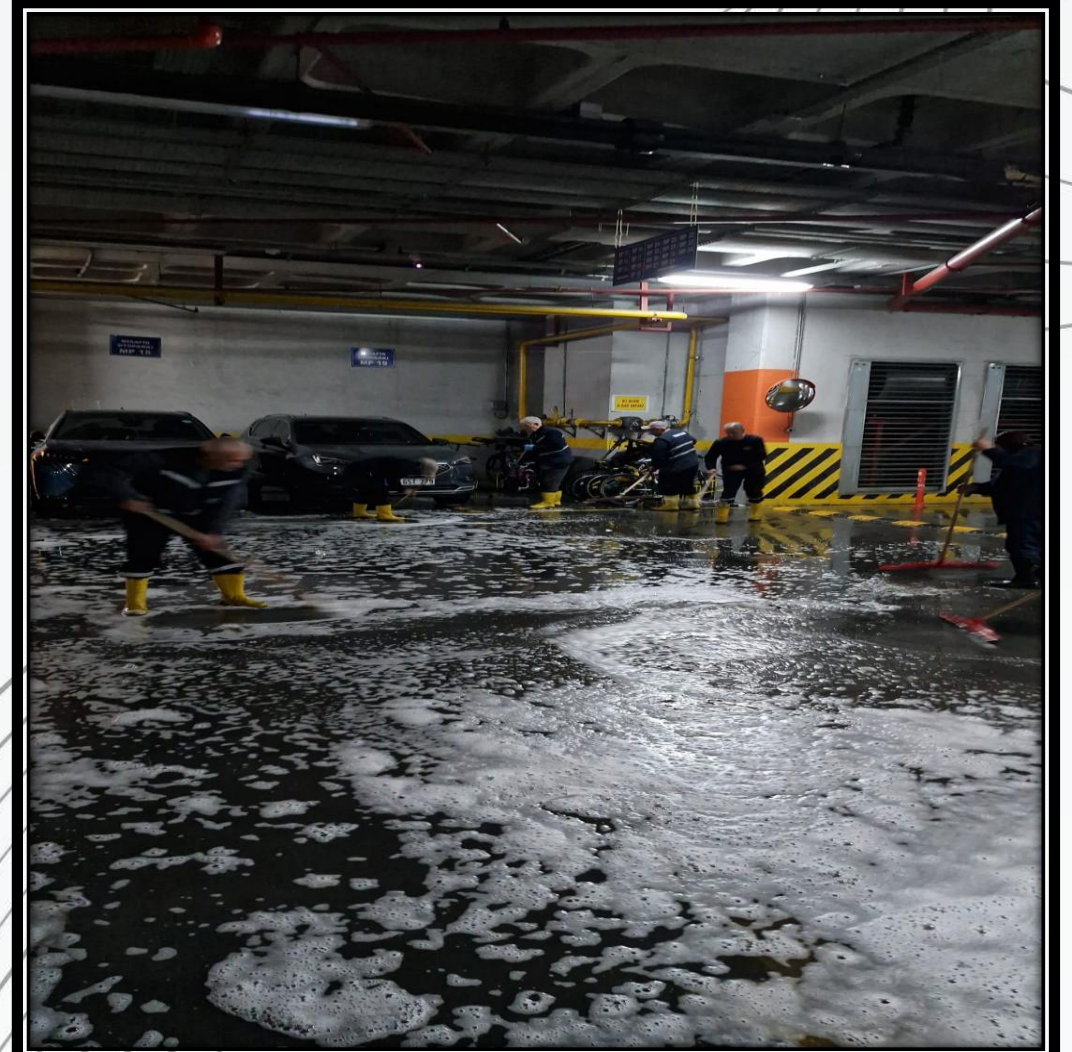
# OTOPARK TEMİZLİĞİMİZ DETAYLI BİR ŞEKİLDE YAPILMAKTADIR .

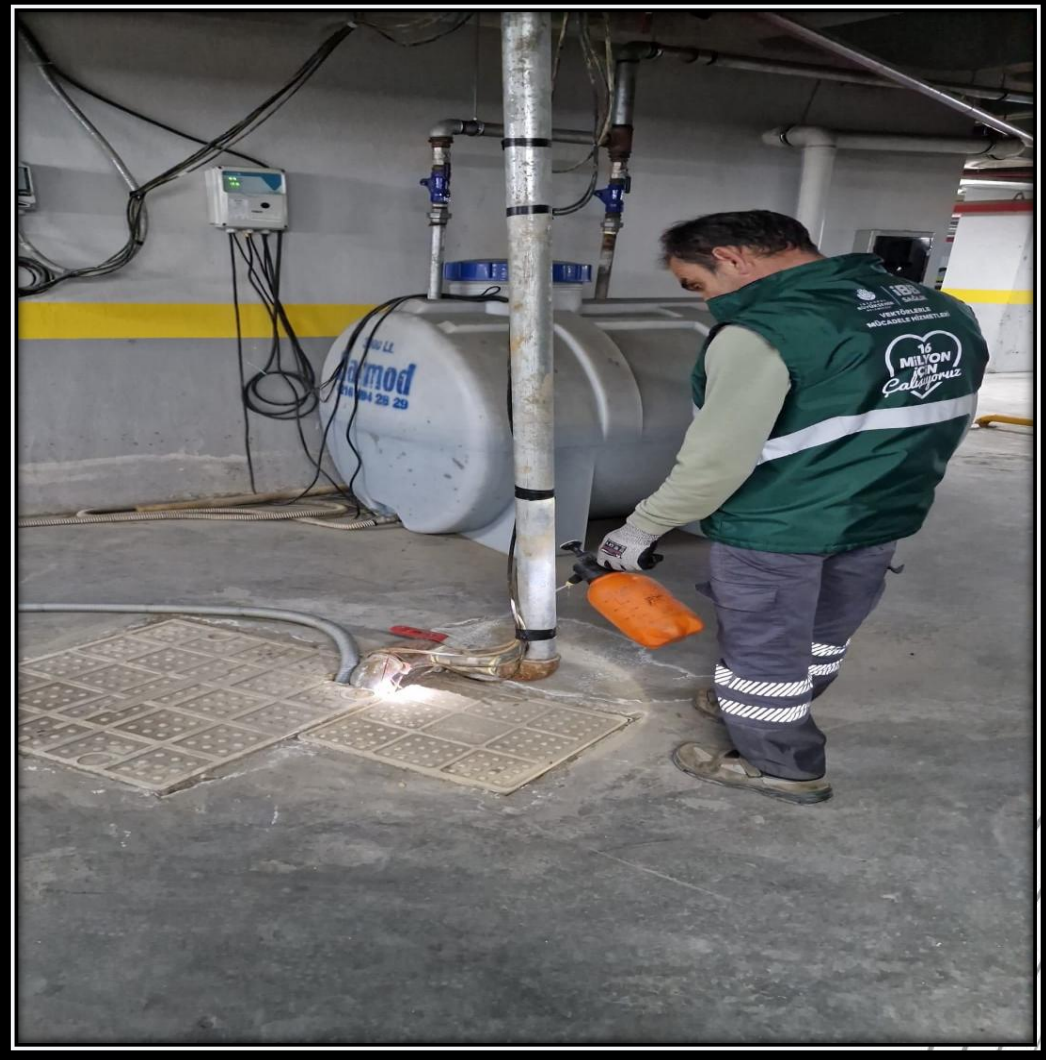
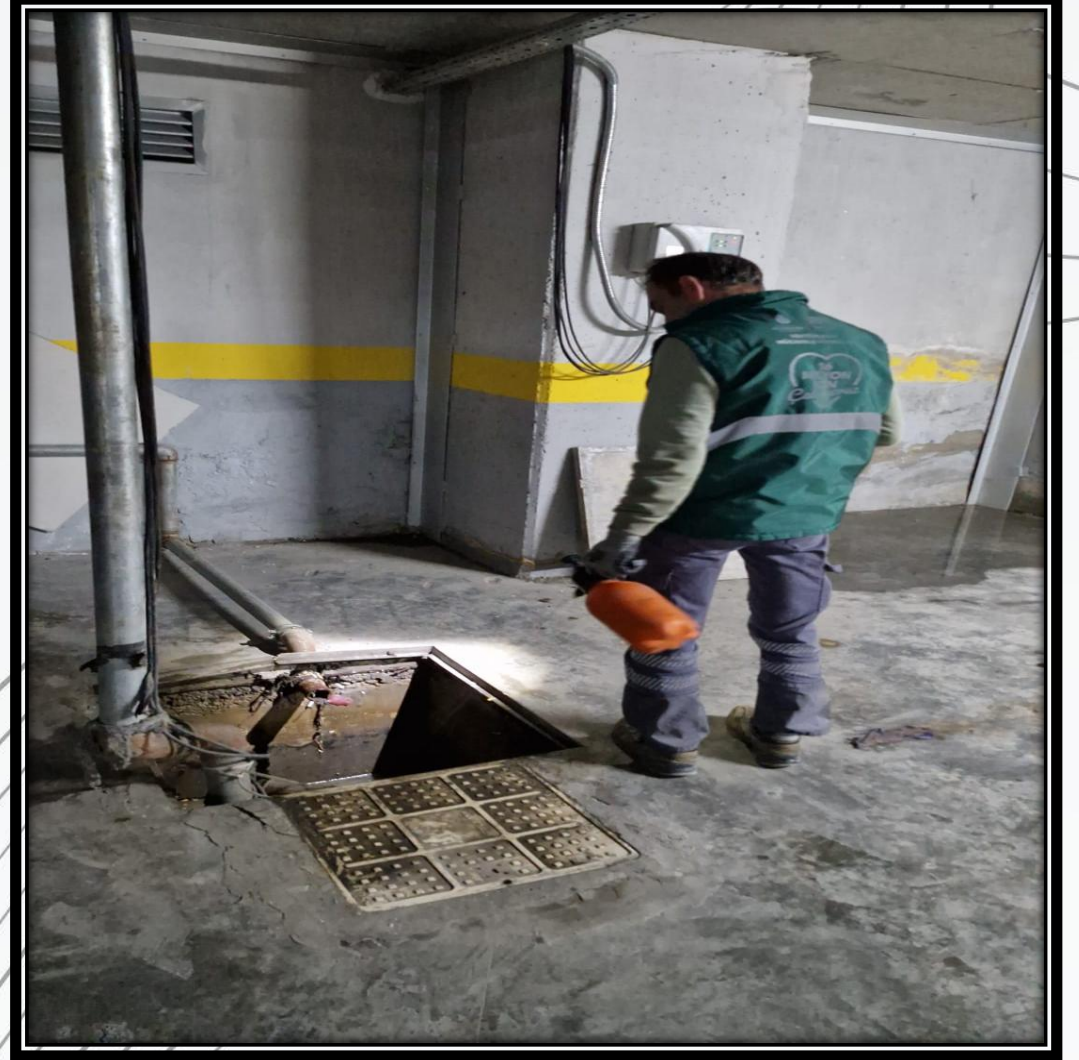
# BLOKLARIMIZDA VE DİĞER ALANLARIMIZDA DÜZENLİ OLARAK İLAÇLAMA YAPILMAKTADIR.

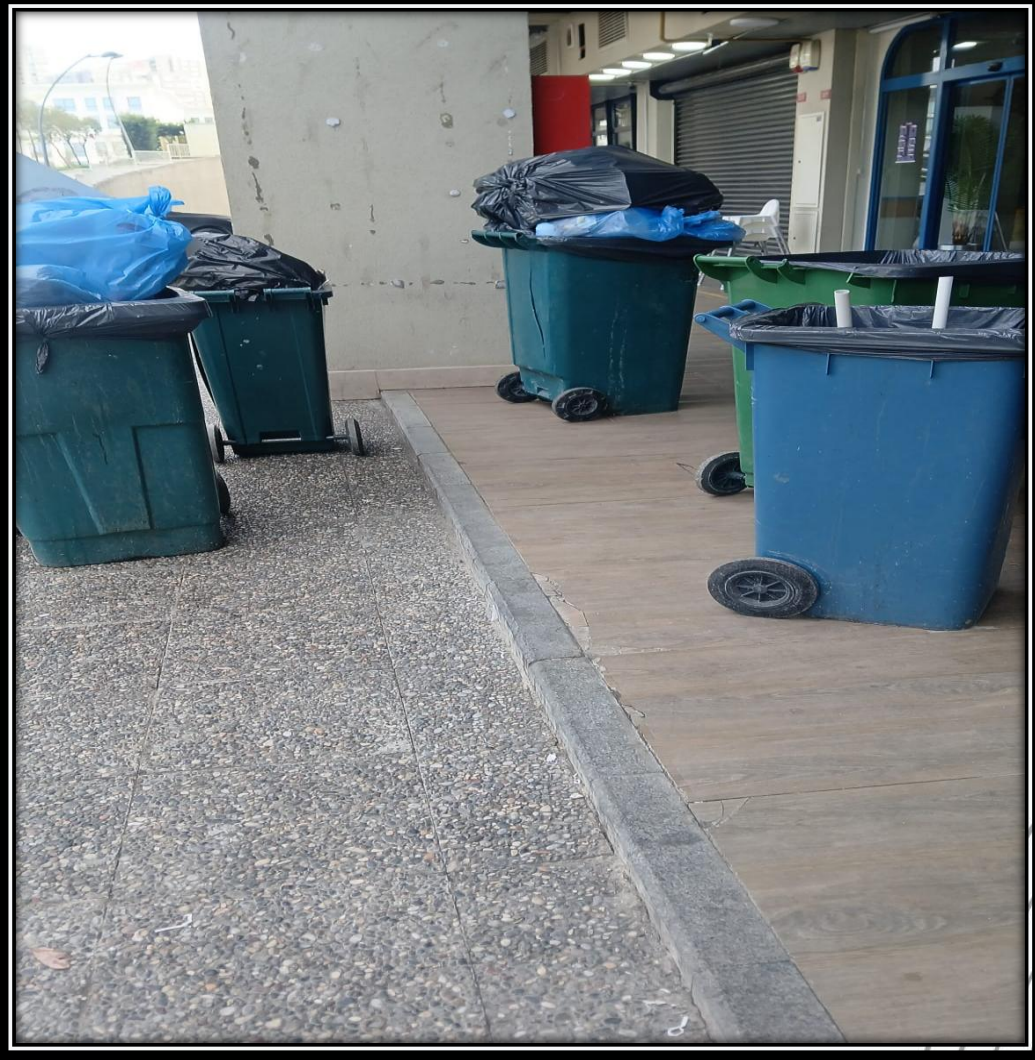
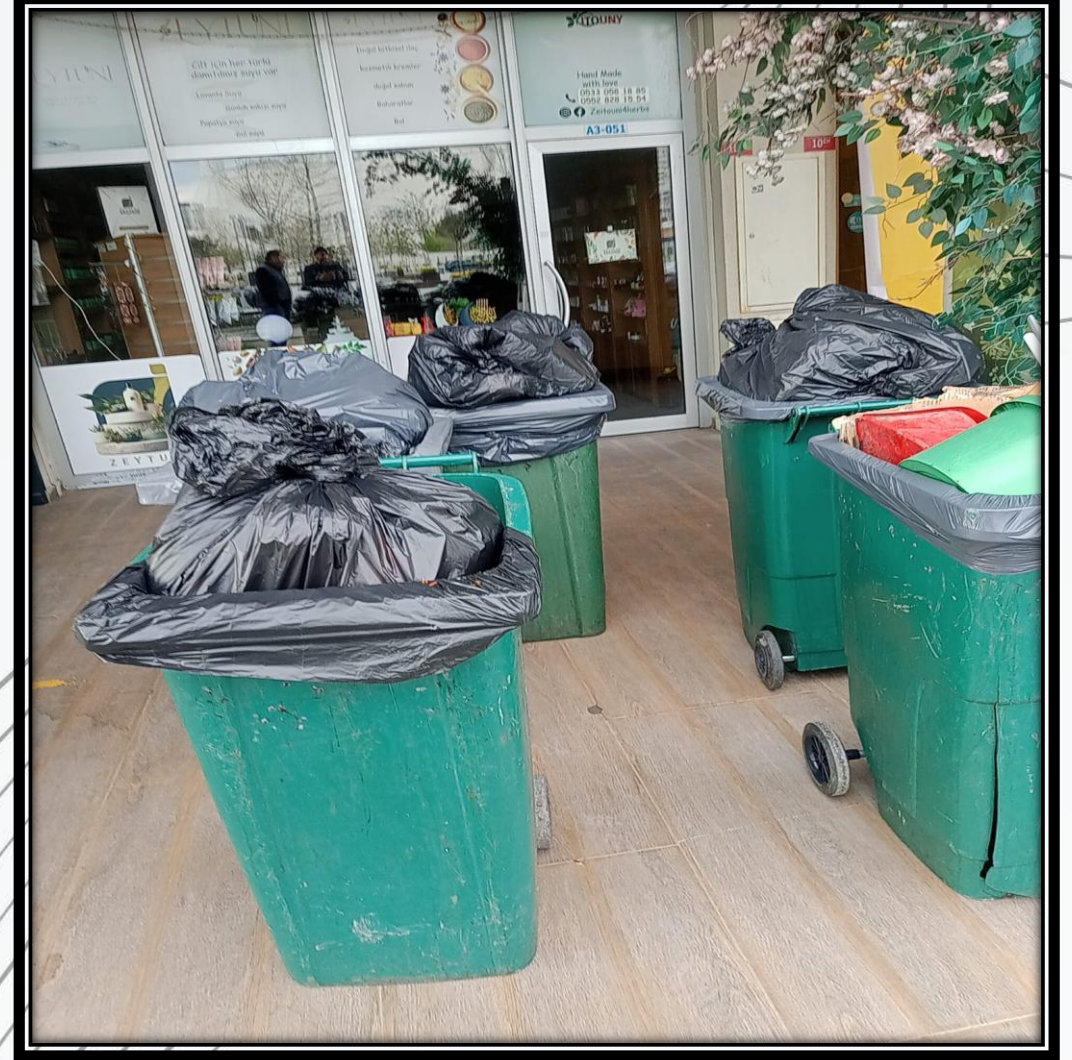
# TİCARİ ALAN ÇÖPLERİMİZ DÜZENLİ OLARAK ALINMAKTADIR.

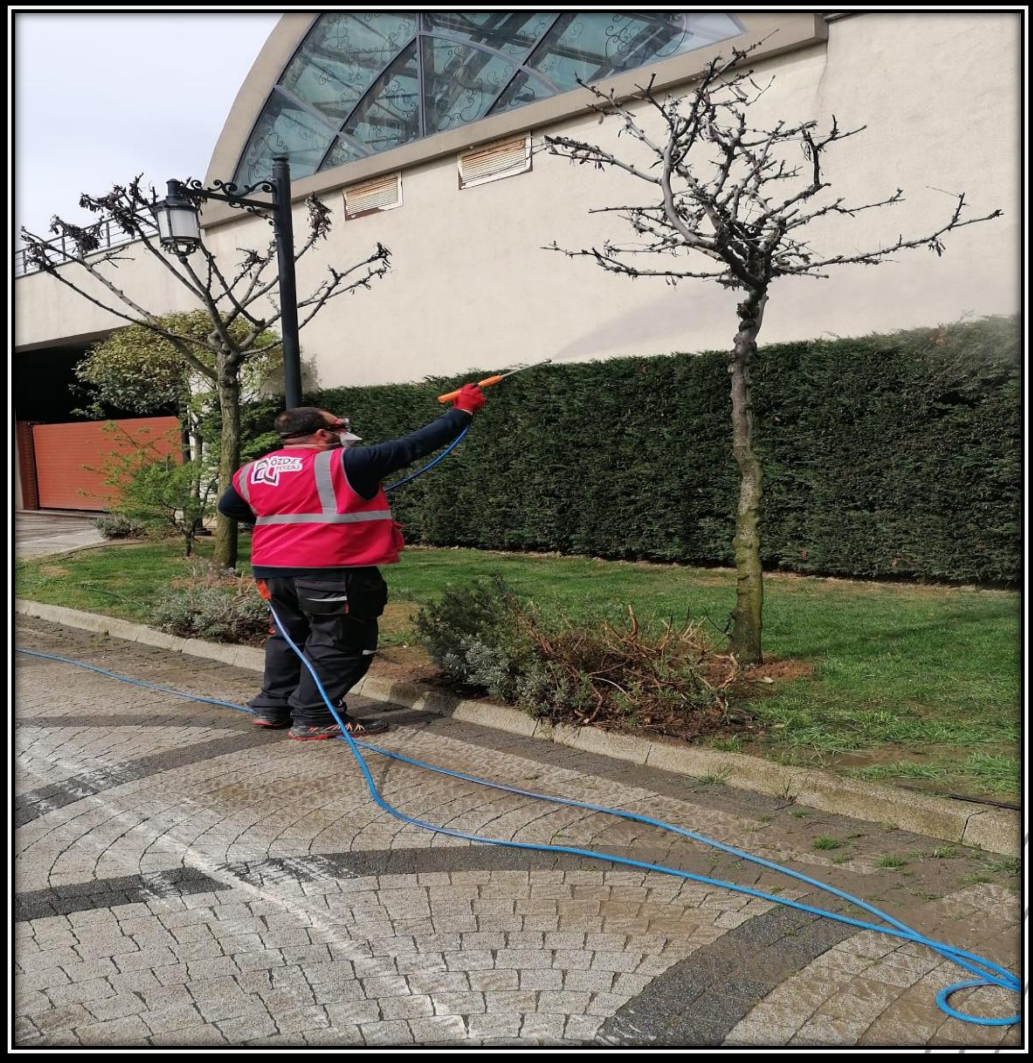
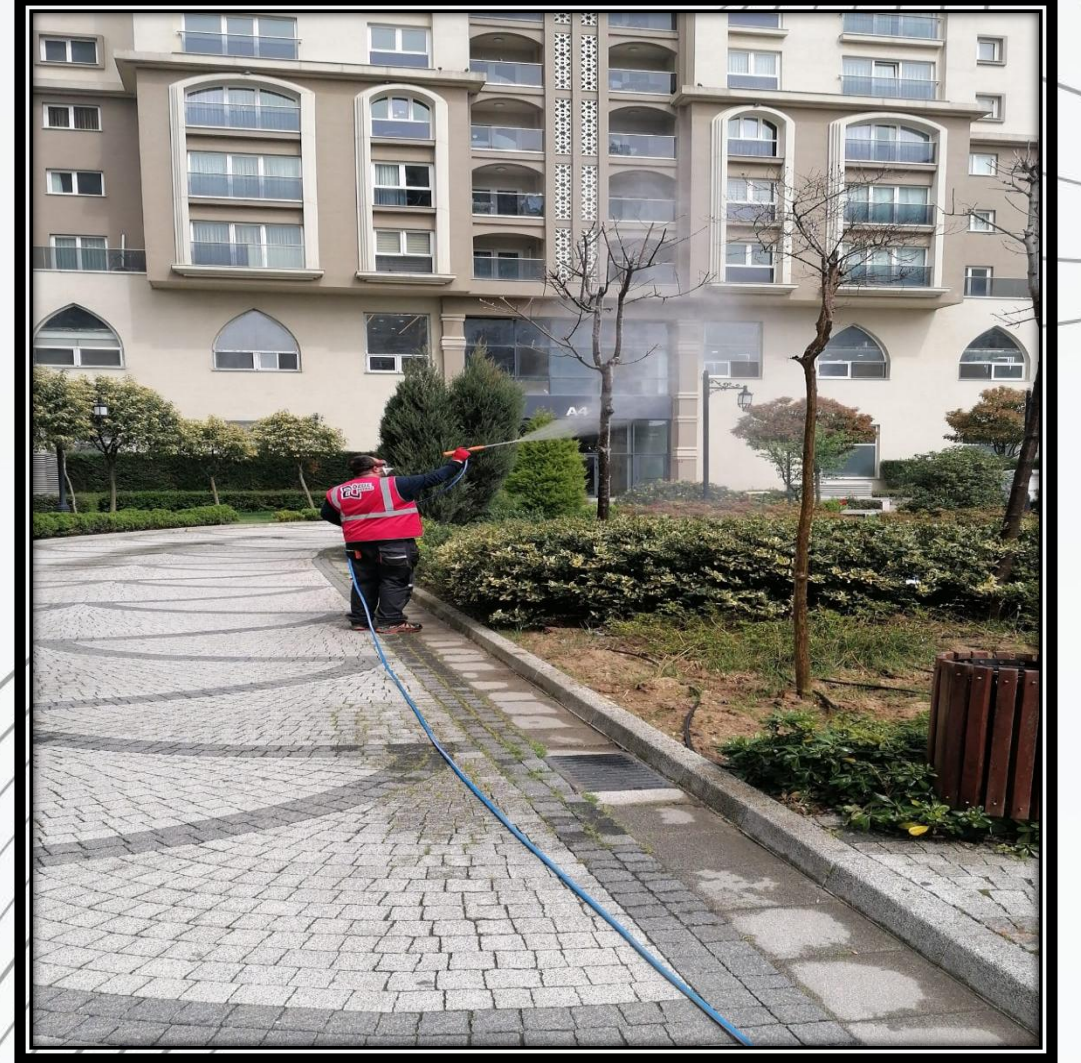
# BİTKİ DİPLERİ HAVALANDILIRIP ÇİM PİÇME İŞLEMİ YAPILMAKTADIR.

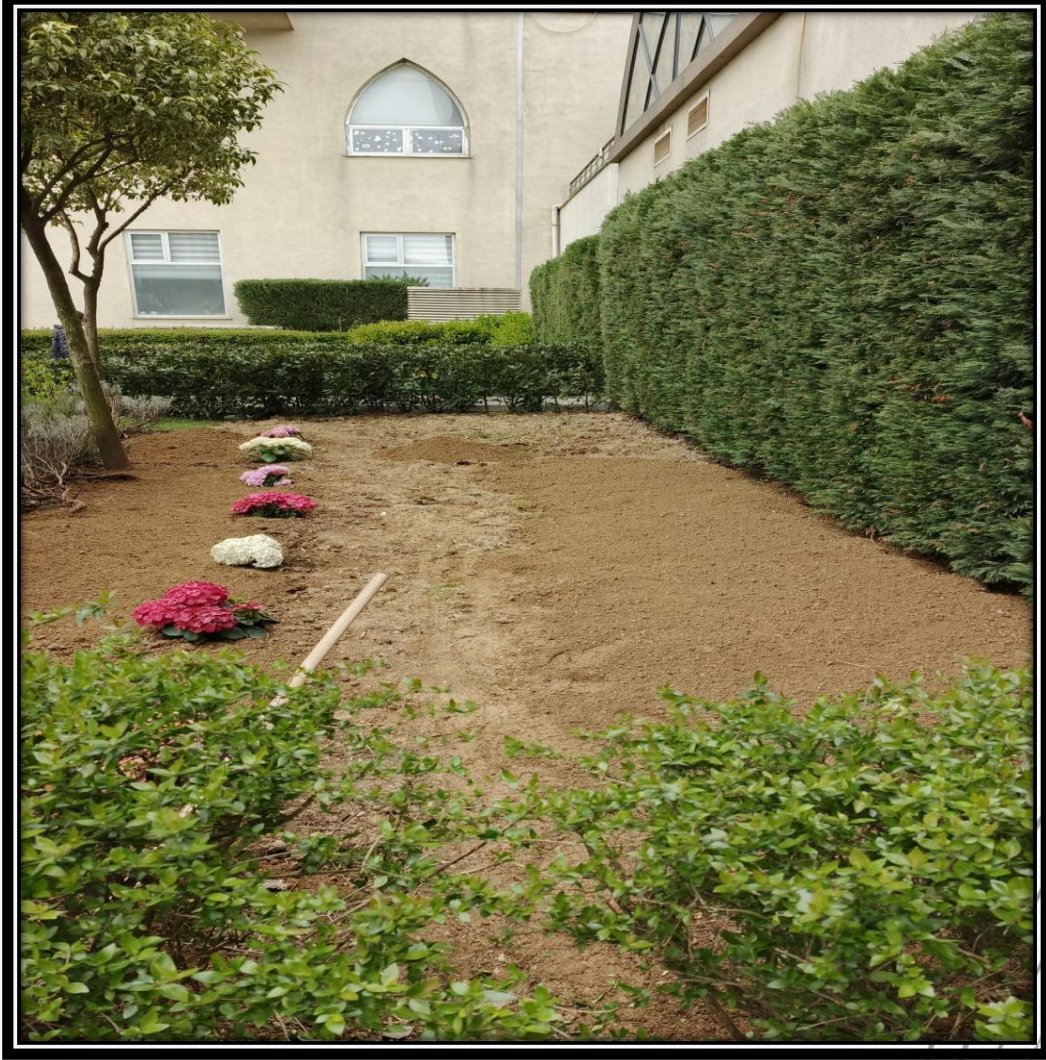
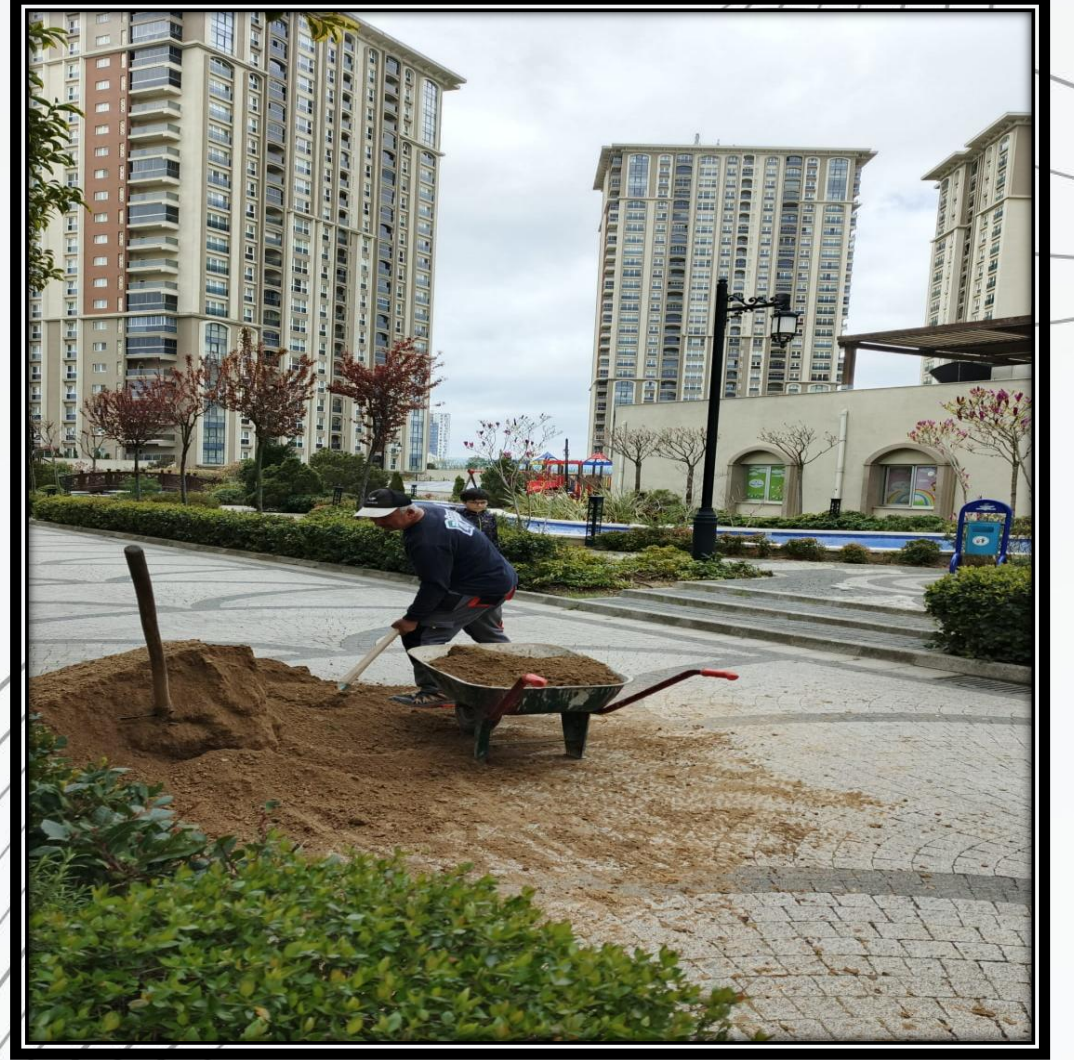
# HAVALANDIRMA İŞLEMİ YAPILMIŞTIR ÇİM DİKME İŞLEMİ YAPILMASI İÇİN PİTOSLAR SÖKÜLMÜŞTÜR.
