REFERANS  
PROFESYONEL  
YÖNETİM VE  
DANIŞMANLIK ŞİRKETİ

2026-NİSAN DÖNEMİ FAALİYET RAPORU

# PARK MAVERA I TOPLU YAPI YÖNETİMİ

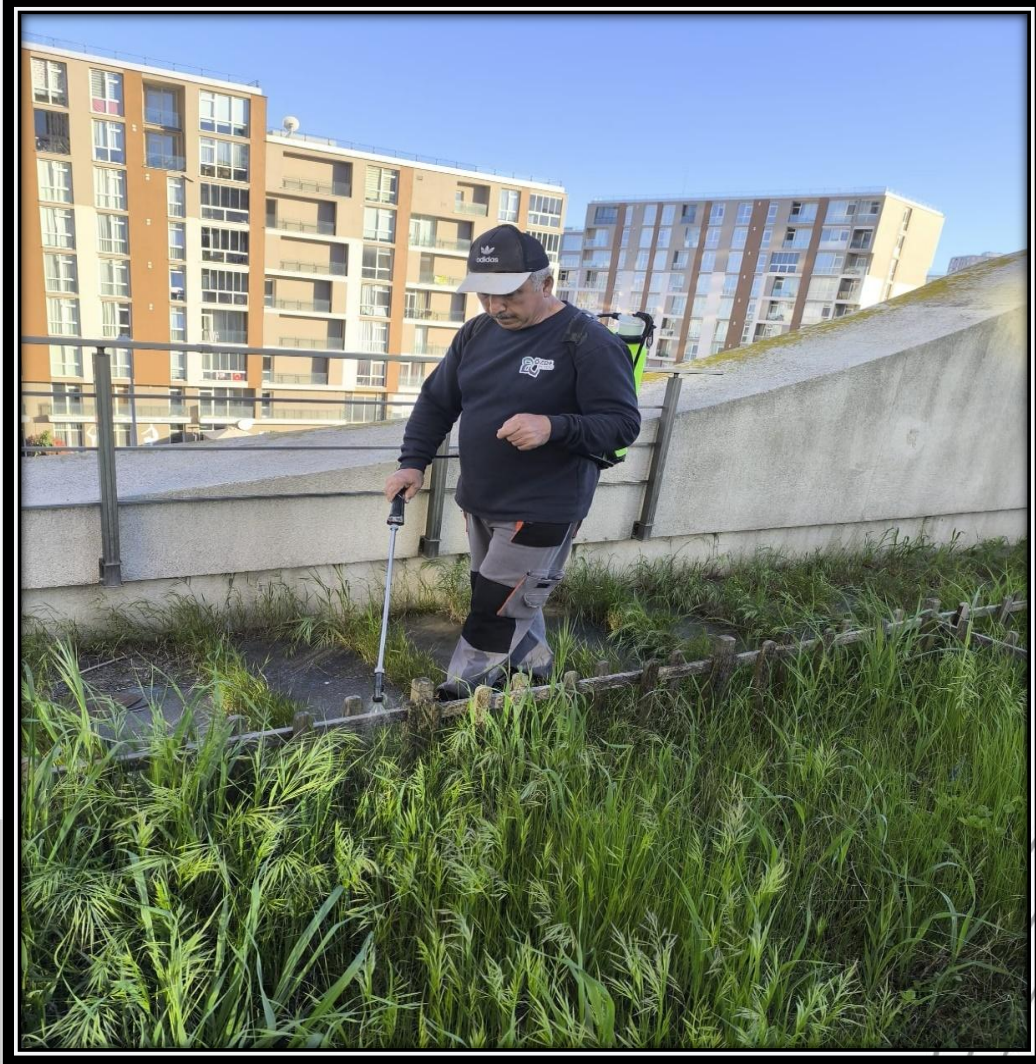
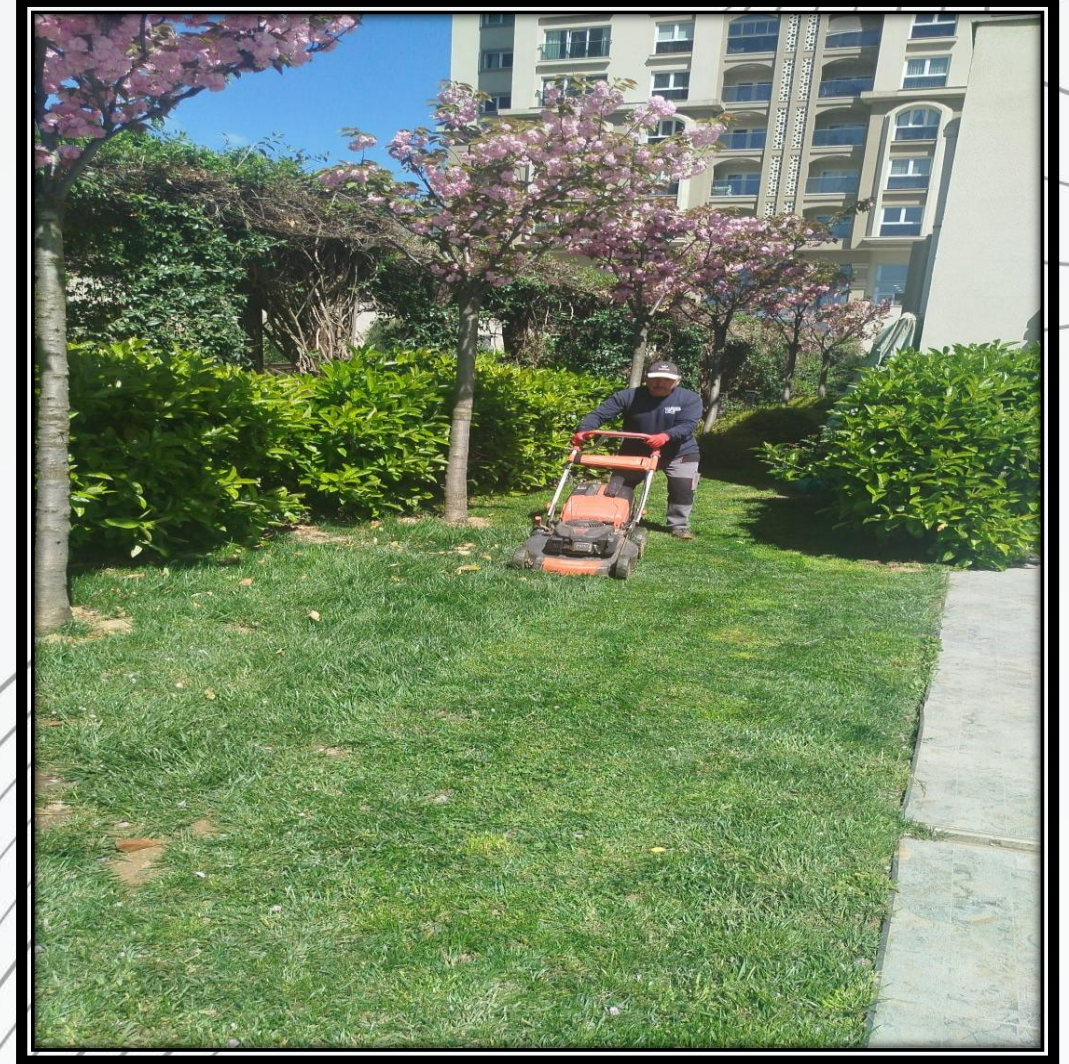
# ELMA AĞAÇLARIMIZDA BUDAMA İŞLEMİ YAPILMIŞTIR.
