2026-HAZİRAN DÖNEMİ FAALİYET RAPORU

# PARK MAVERA I TOPLU YAPI YÖNETİMİ

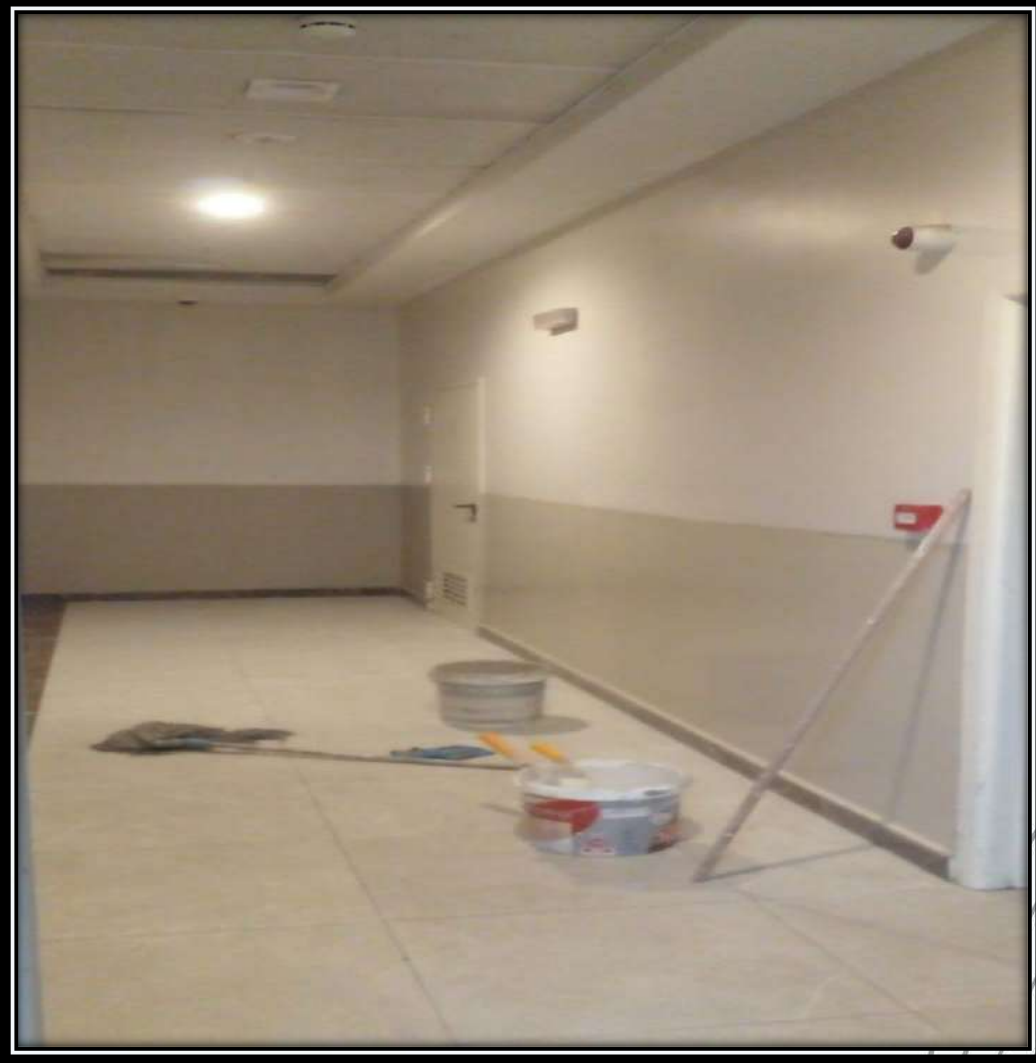
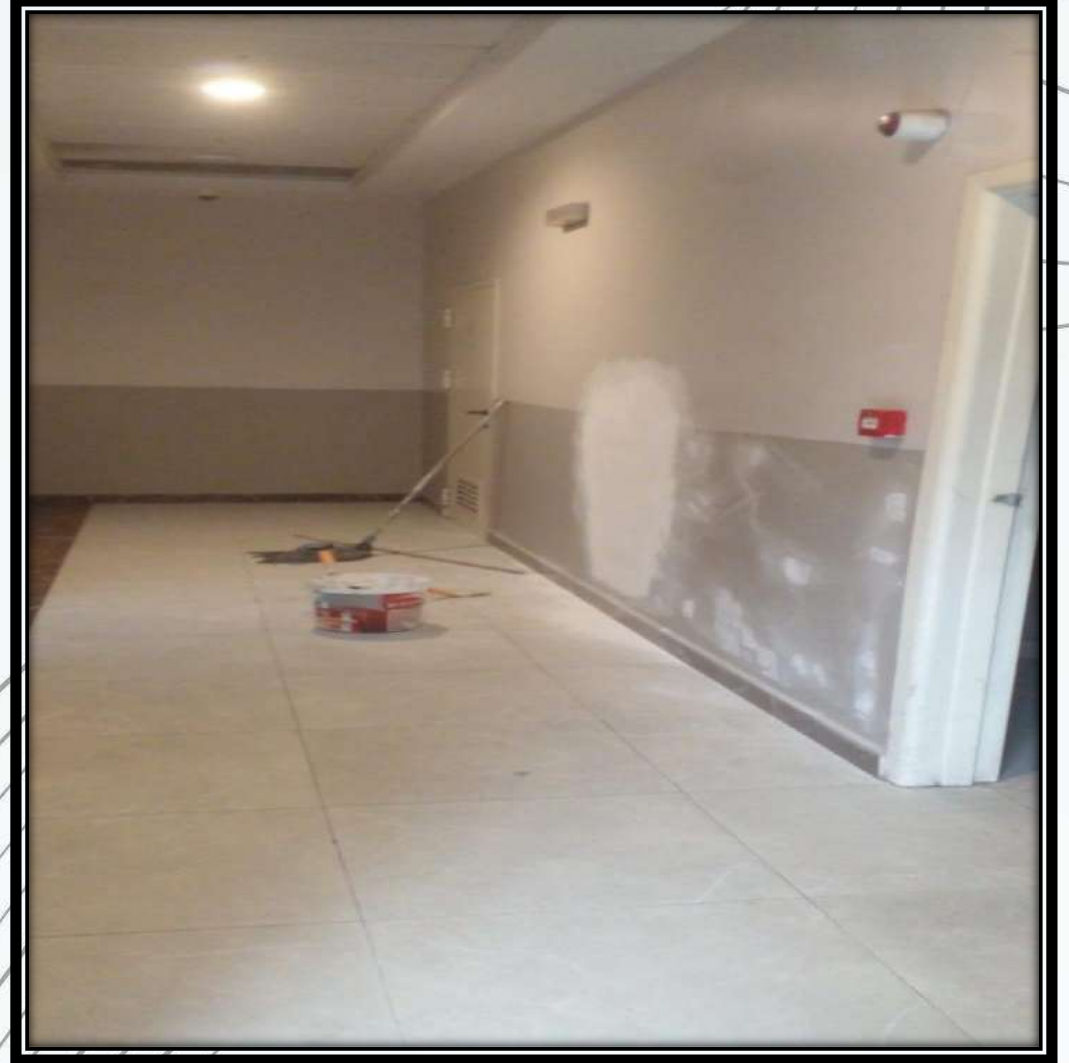
# BLOKLARIMIZDA BOYA VE BAKIM ÇALIŞMALARI DÜZENLİ OLARAK DEVAM ETMEKTEDİR.

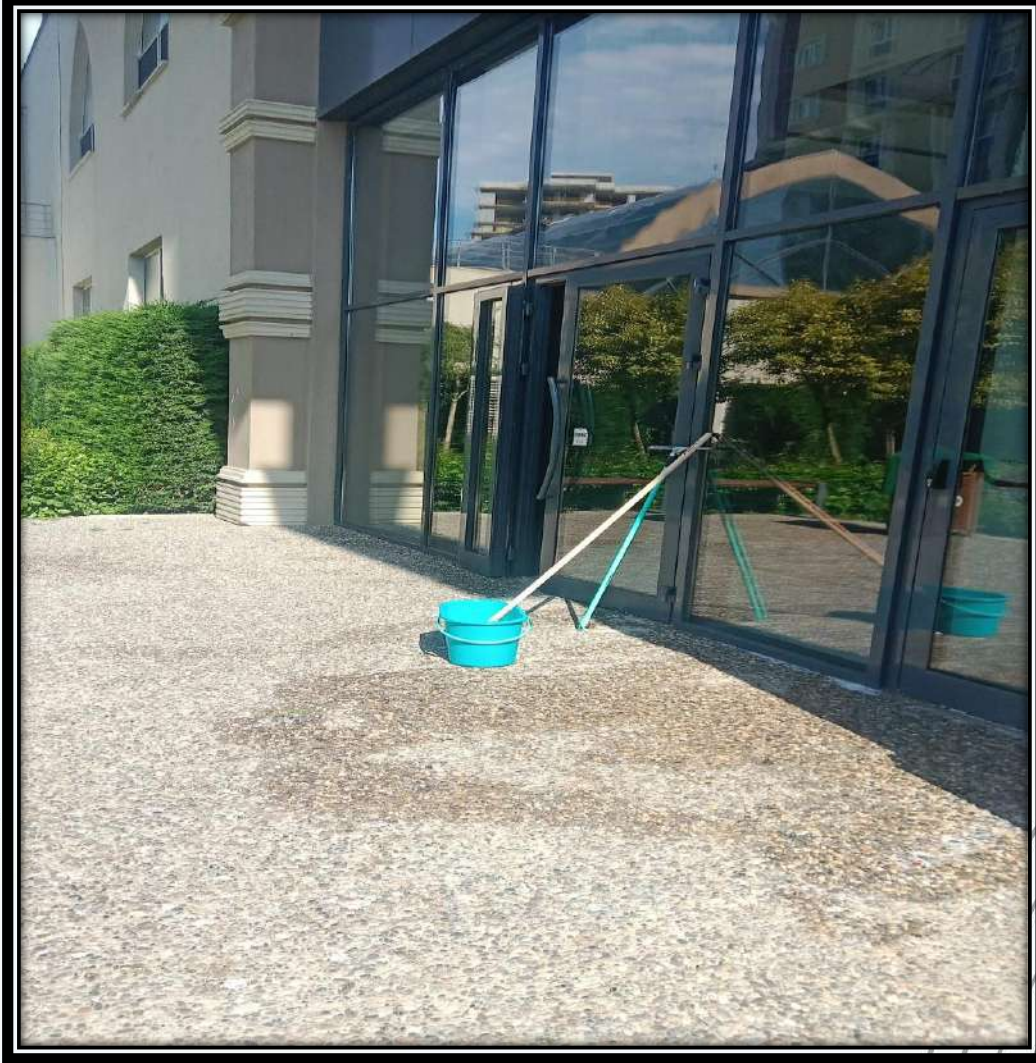
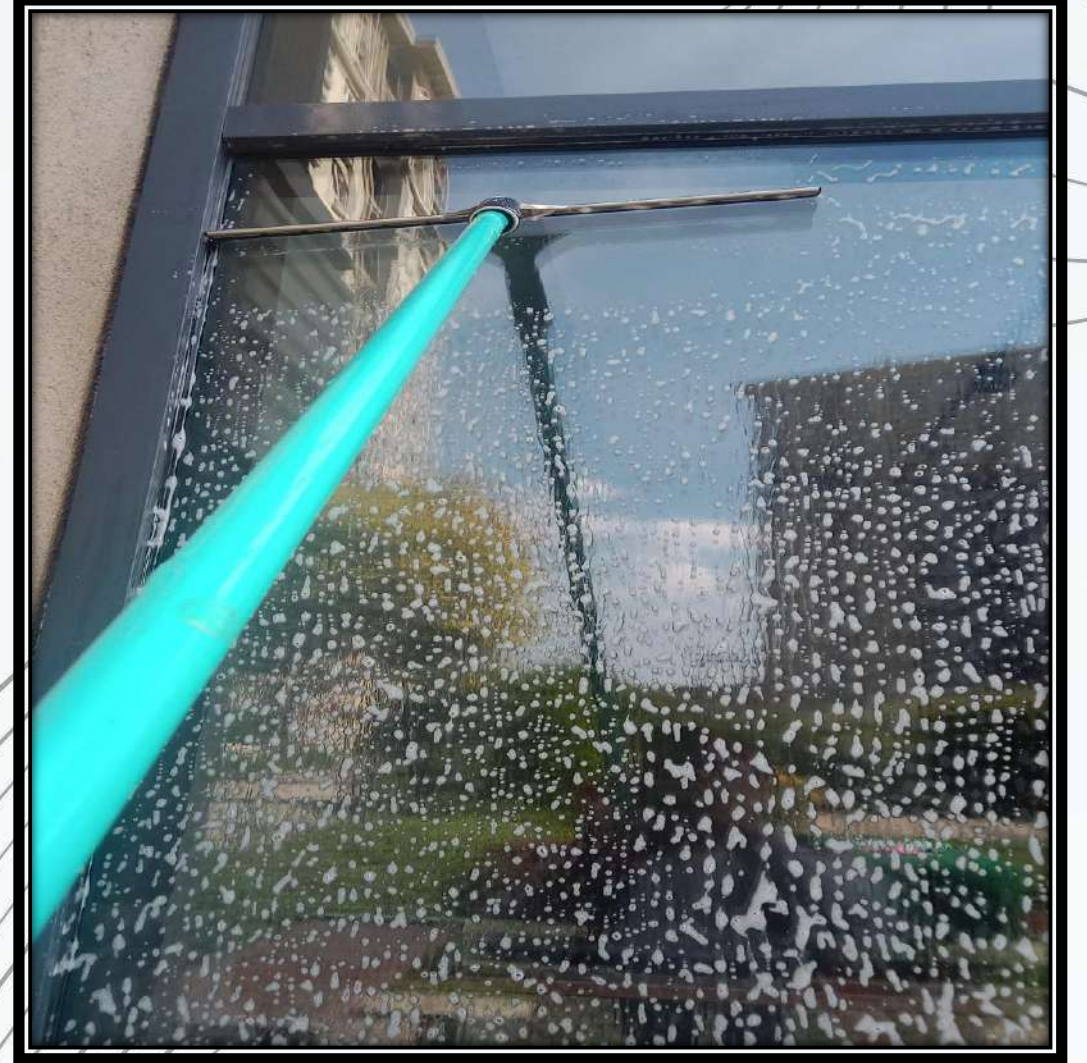
# BLOKLARIMIZIN CAM TEMİZLİKLERİ, DETAYLI YIKAMA İŞLEMİ UYGULANARAK DÜZENLİ OLARAK GERÇEKLEŞTİRİLMEKTEDİR.

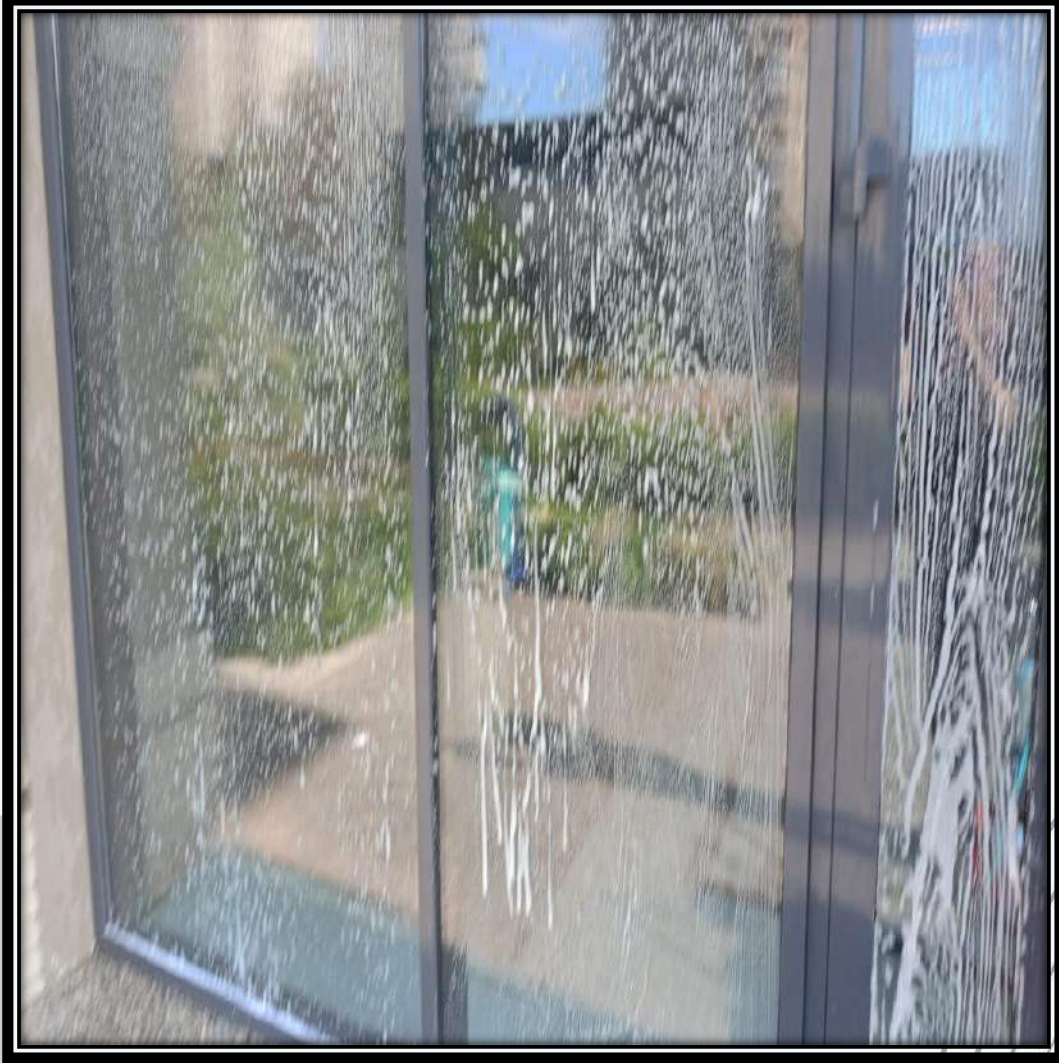
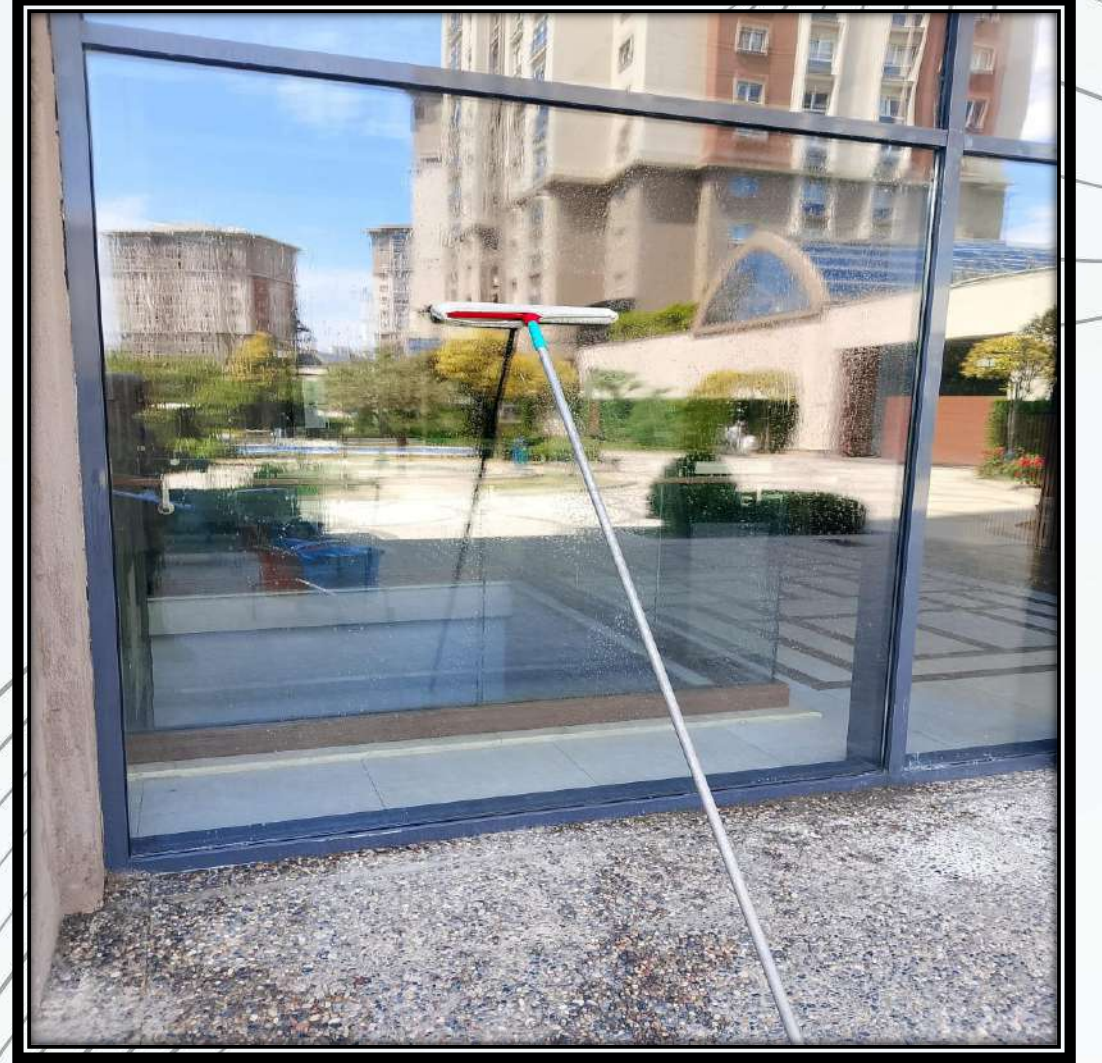
# BLOKLARIMIZIN CAM TEMİZLİKLERİ, DETAYLI YIKAMA YÖNTEMİYLE TİTİZLİKLE GERÇEKLEŞTİRİLMEKTEDİR.

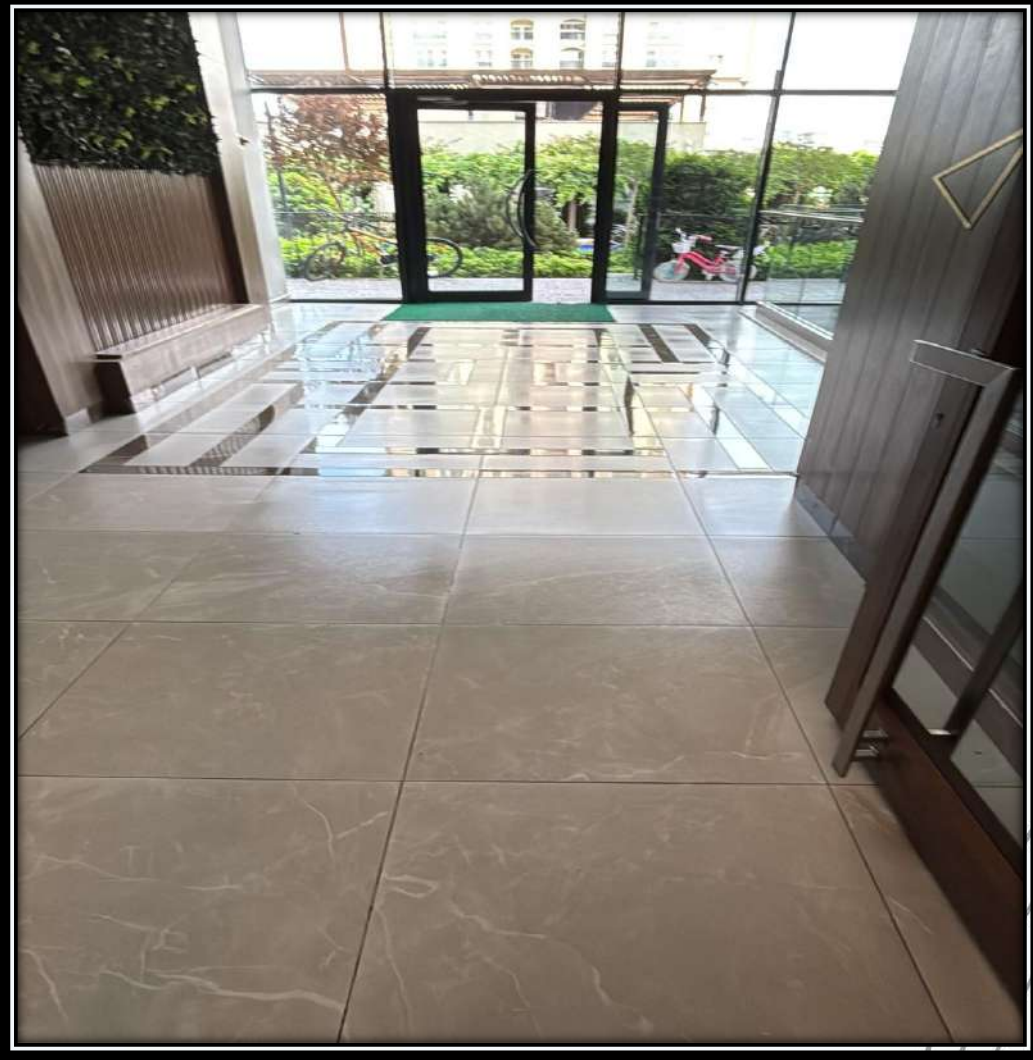
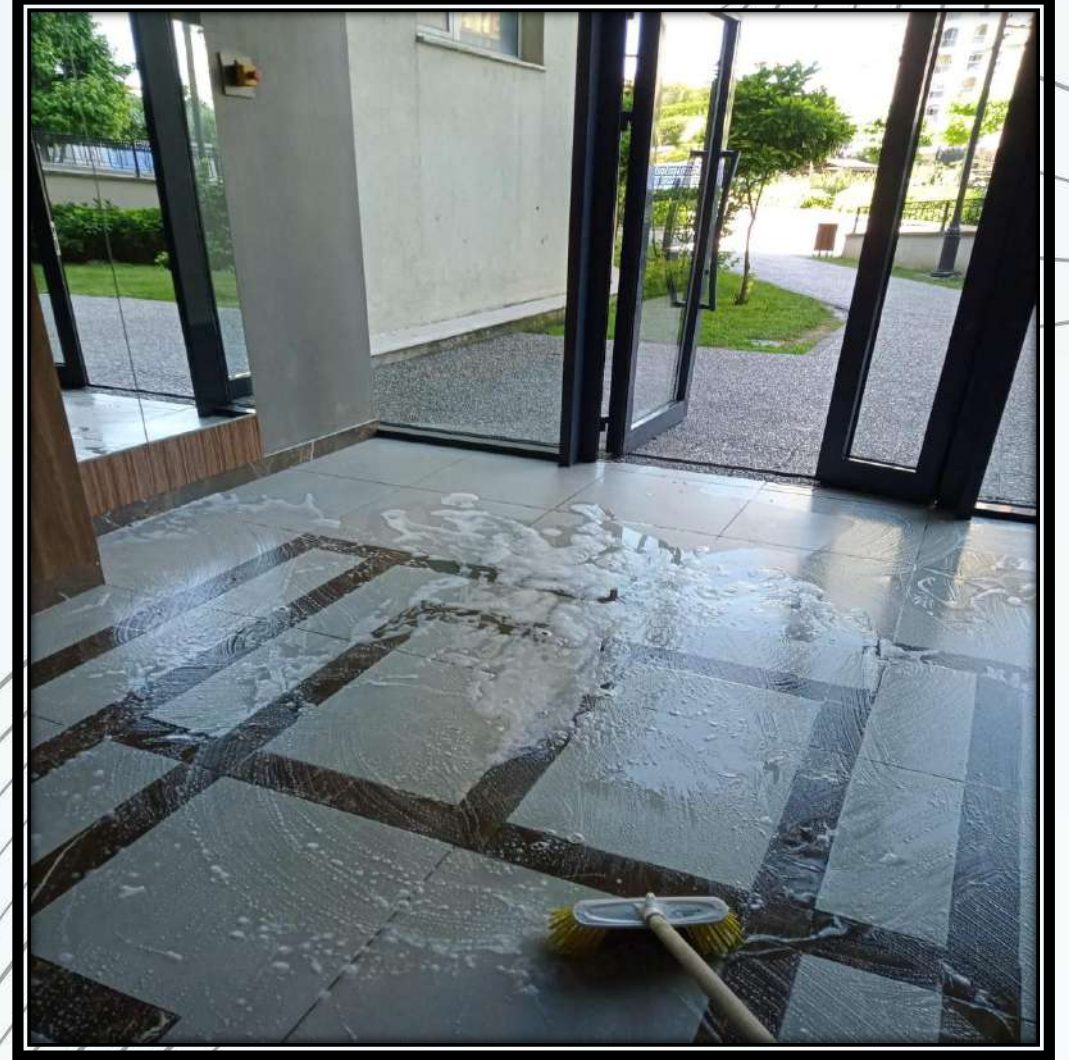
**SİTE GİRİŞ ALANLARIMIZ HER GÜN DÜZENLİ OLARAK TEMİZLENMEKTE,  
PERİYODİK DETAYLI TEMİZLİK ÇALIŞMALARI GERÇEKLEŞTİRİLMEKTEDİR.**

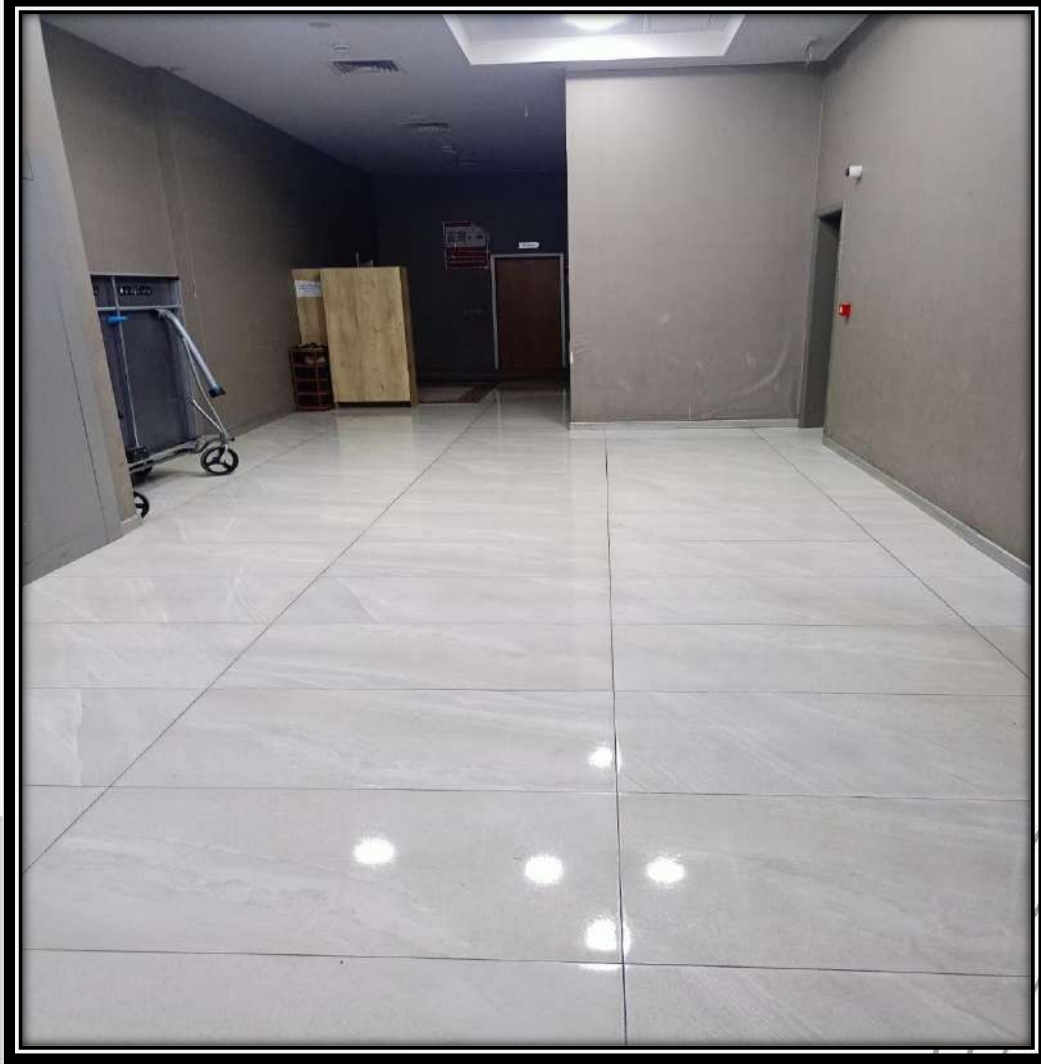
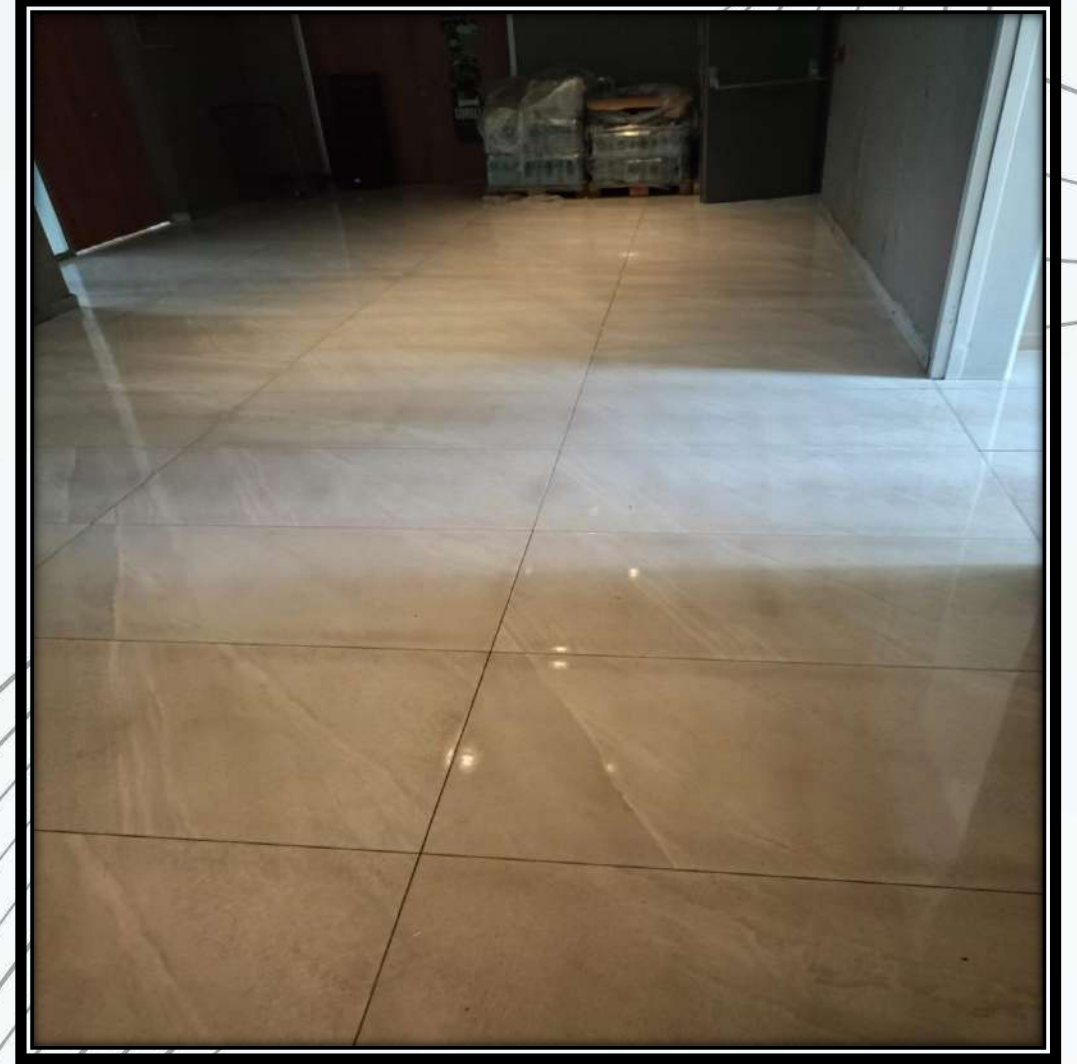
# YÖNETİM BİNASININ YÖNETİM KATI VE B1 KATINDA DÜZENLİ TEMİZLİK ÇALIŞMALARI GERÇEKLEŞTİRİLMEKTEDİR.

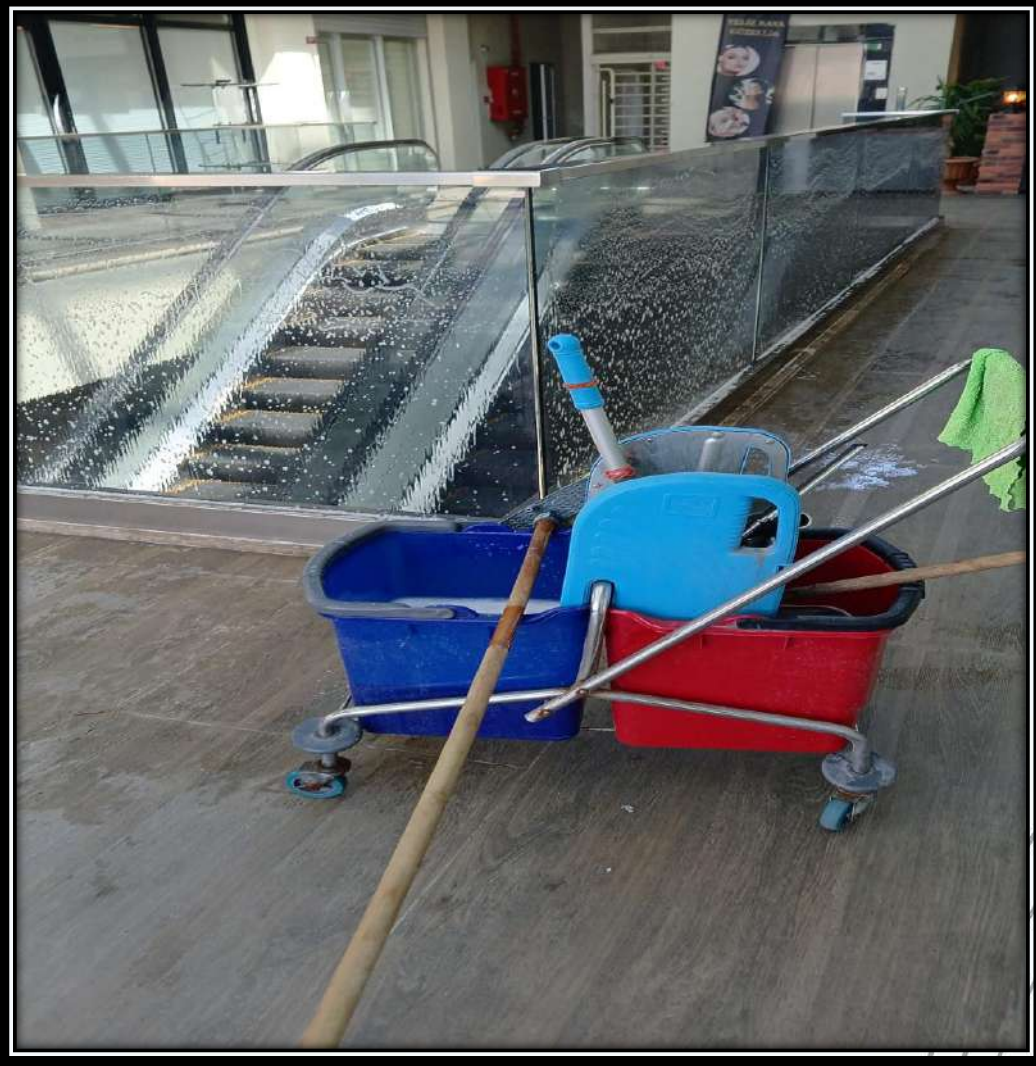
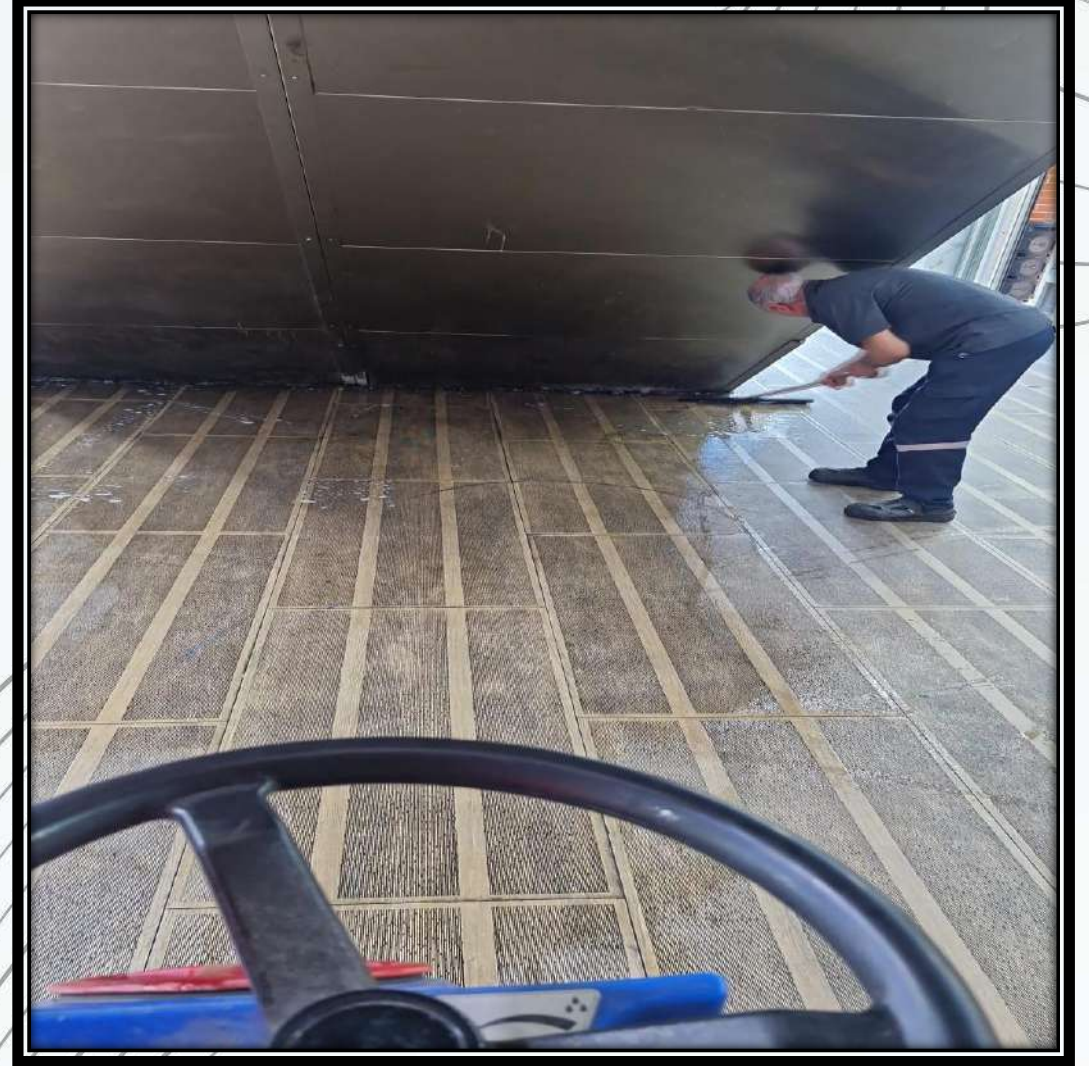
# TİCARİ ALANDA BULUNAN YÜRÜYEN MERDİVEN KARŞISINDAKİ CAMLAR İLE YÜRÜYEN MERDİVEN ALTI ALANLARININ TEMİZLİKLERİ DÜZENLİ OLARAK GERÇEKLEŞTİRİLMEKTEDİR.

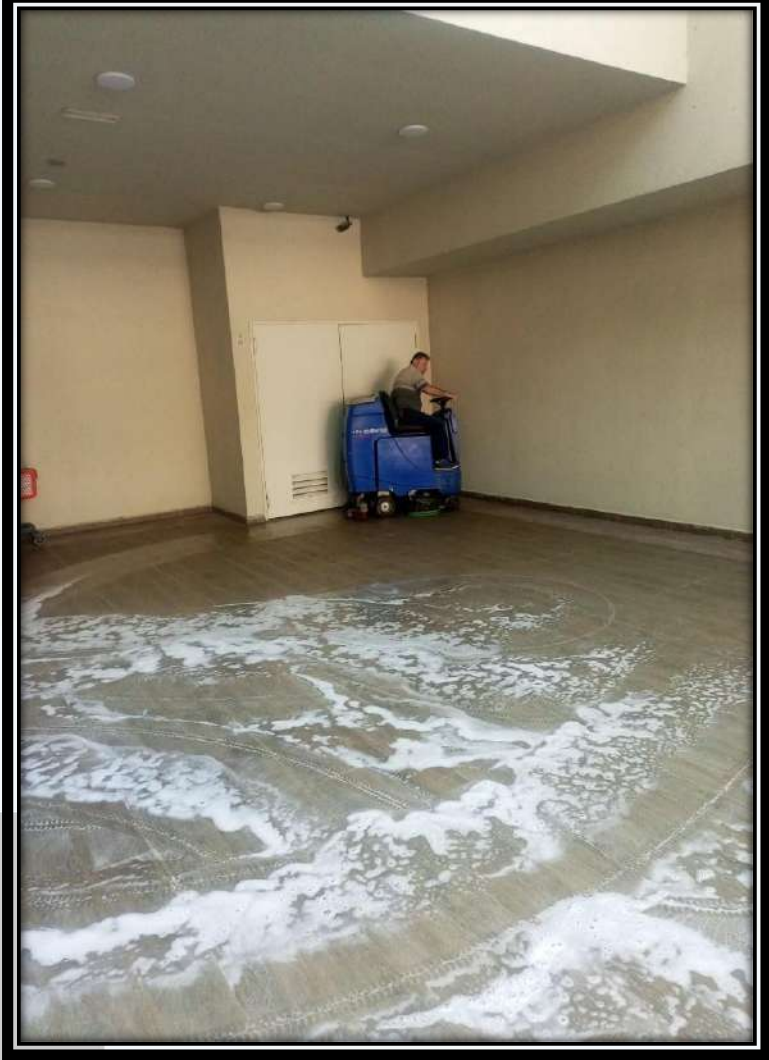
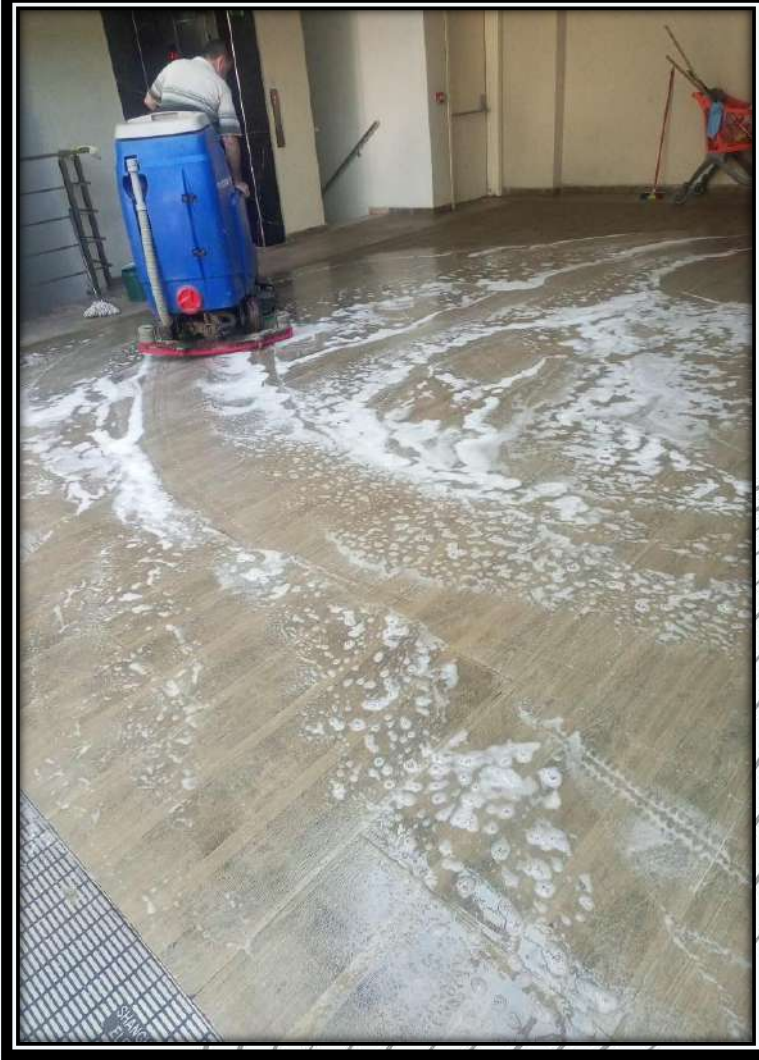
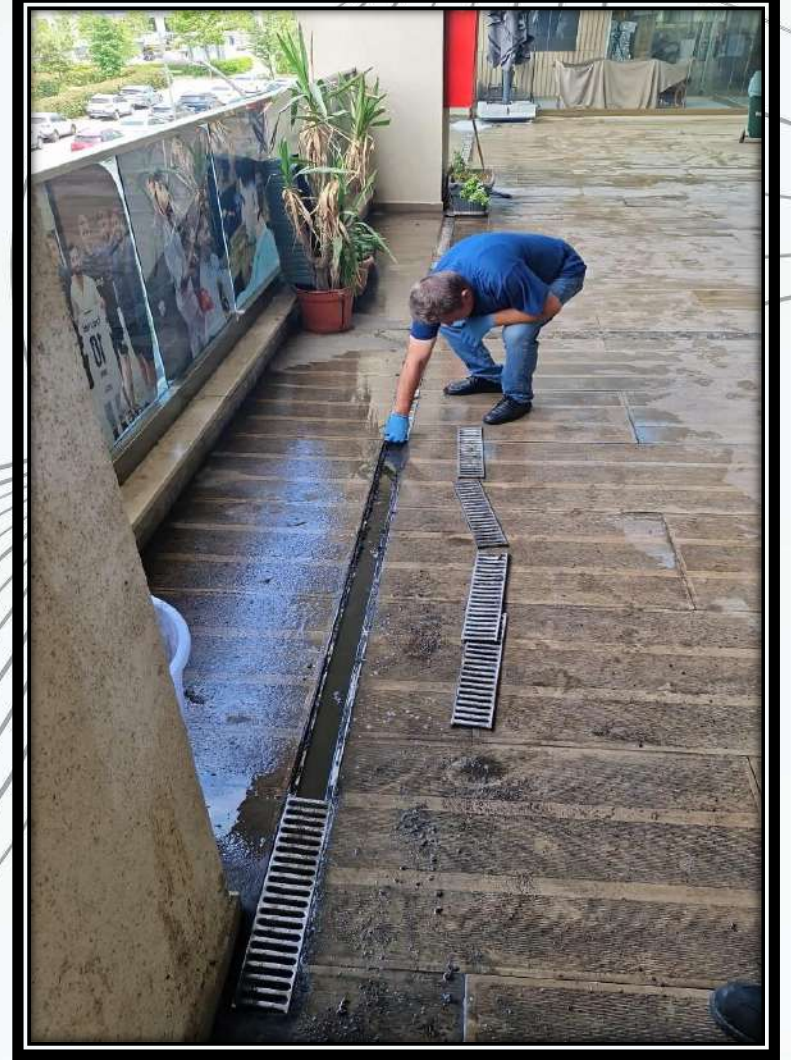
# TİCARİ ALANLARIMIZIN YIKAMA ÇALIŞMALARI DETAYLI VE DÜZENLİ BİR ŞEKİLDE GERÇEKLEŞTİRİLMEKTEDİR.

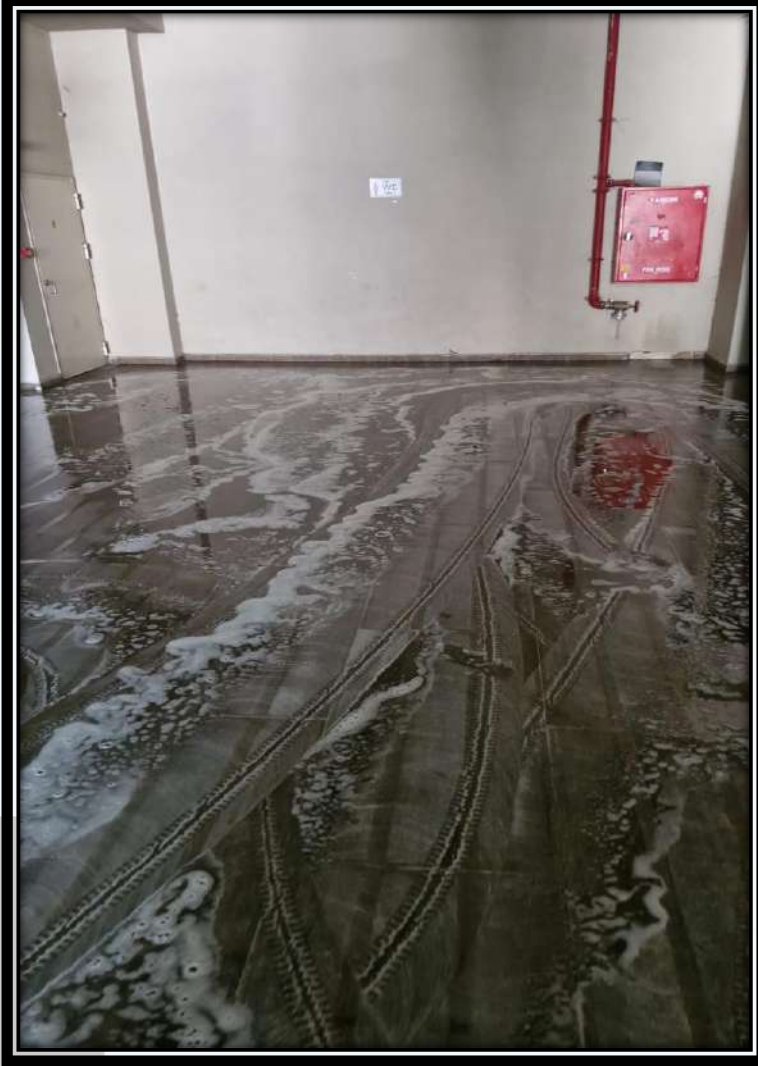
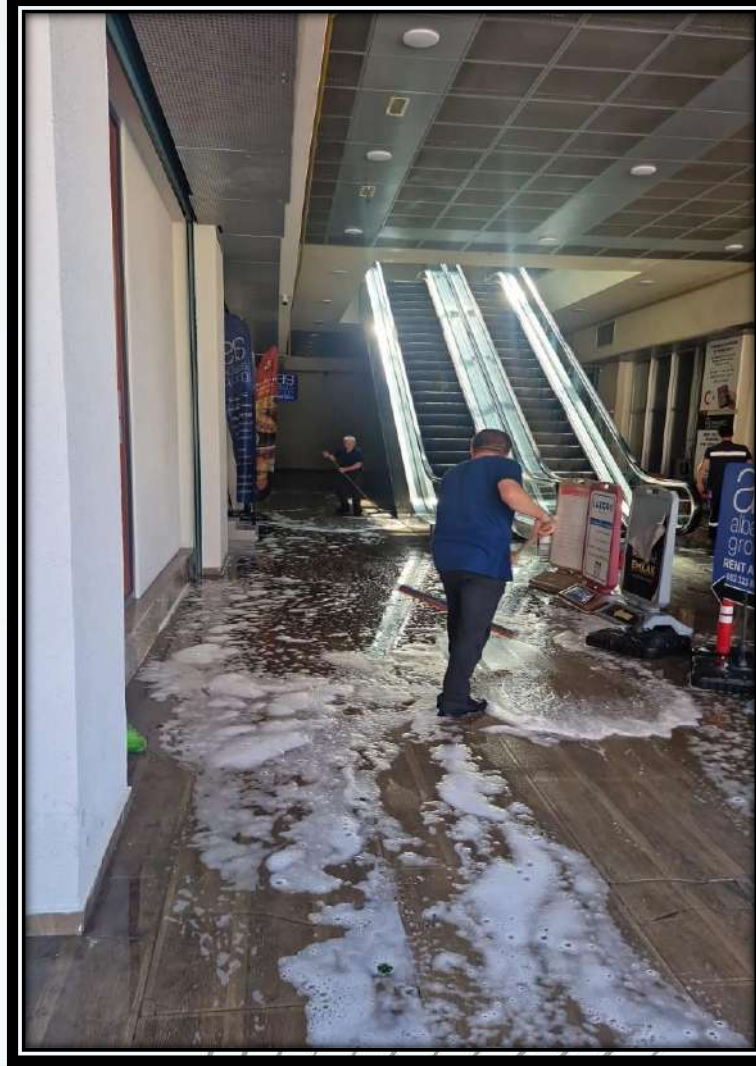
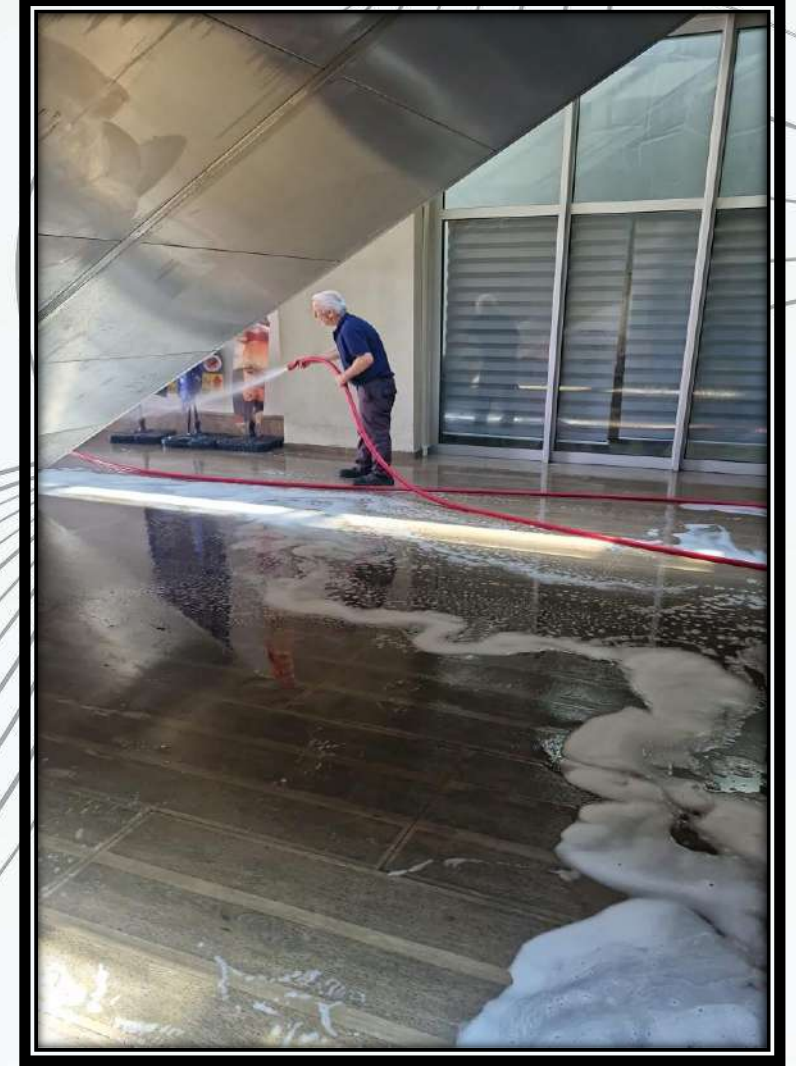
# TİCARİ ALANLARIMIZDA DETAYLI YIKAMA VE TEMİZLİK ÇALIŞMALARI DÜZENLİ OLARAK GERÇEKLEŞTİRİLMEKTEDİR.

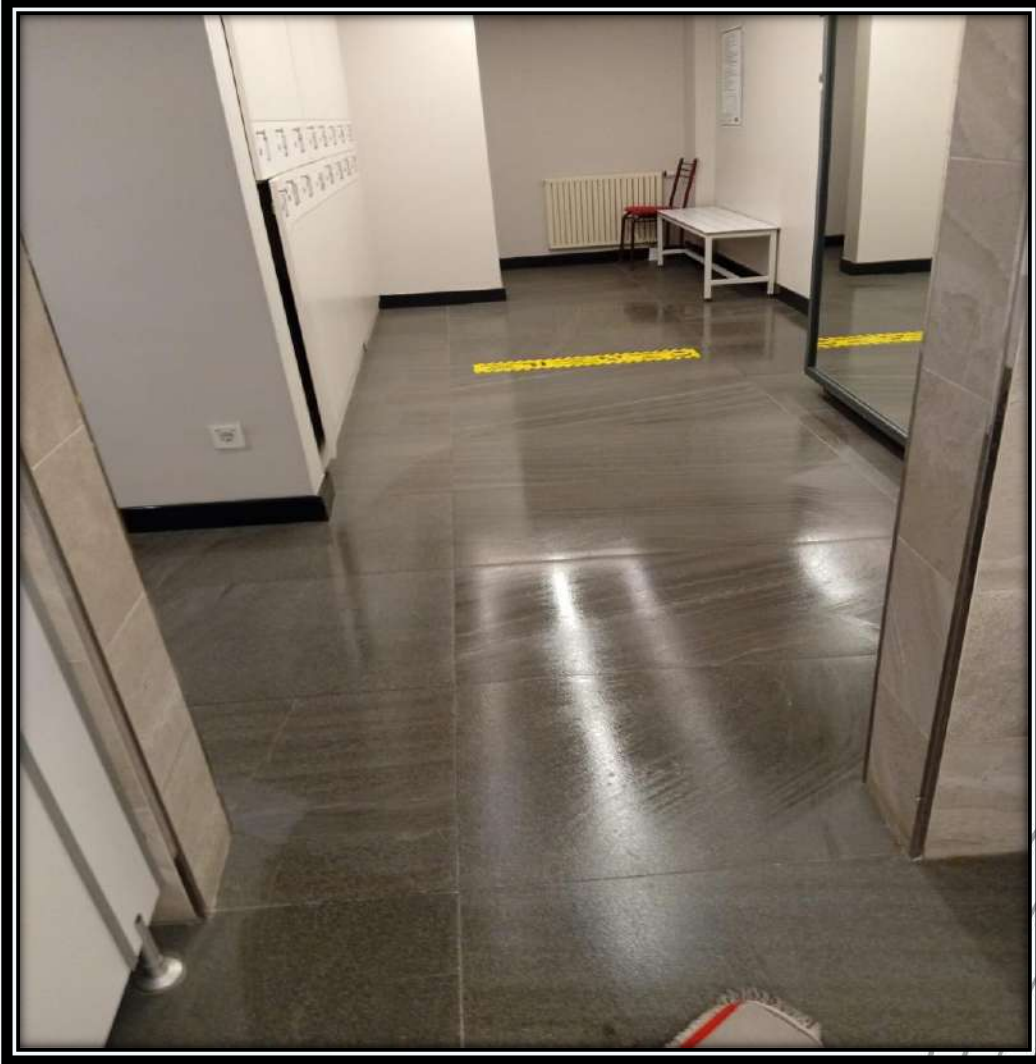
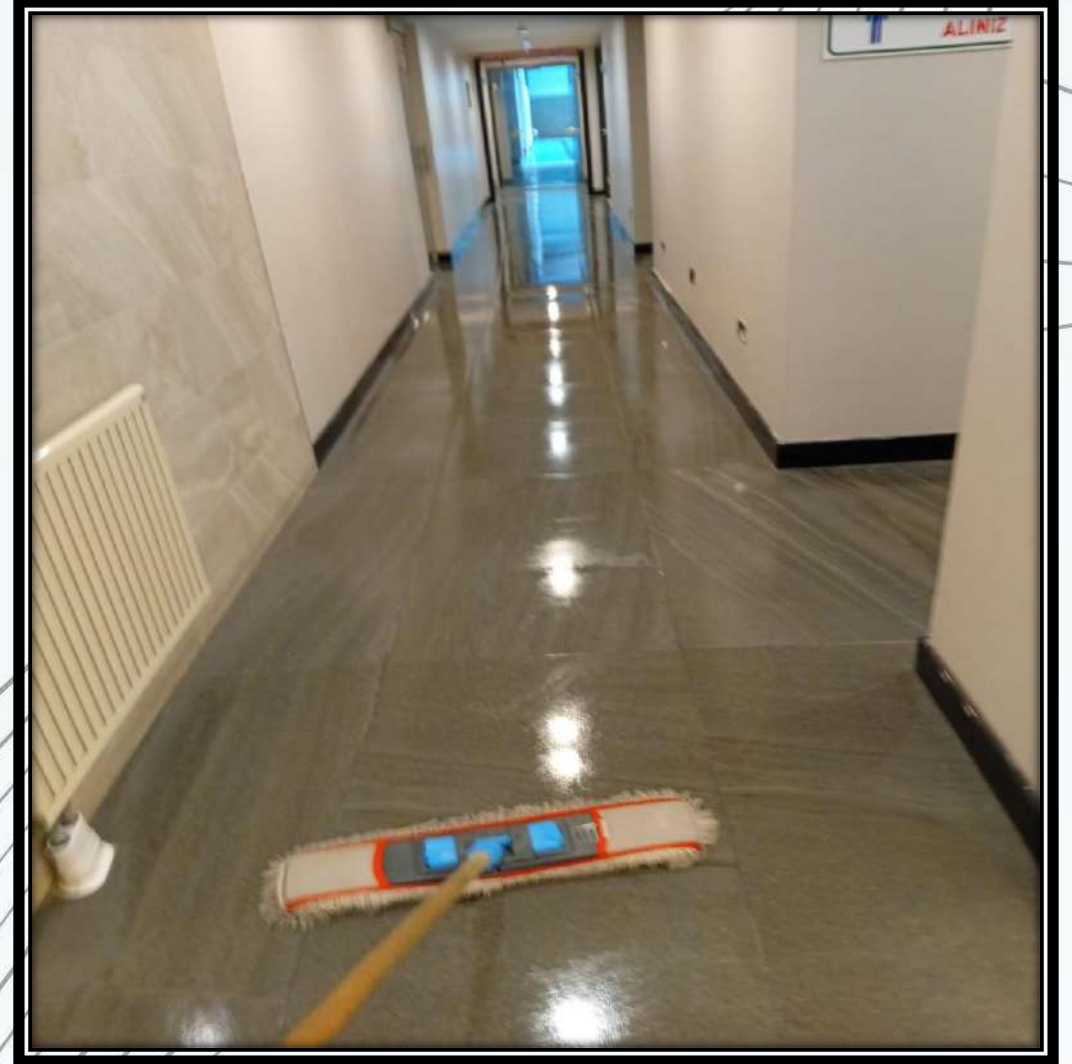
# SOSYAL TESİSİMİZİN TEMİZLİK ÇALIŞMALARI DÜZENLİ OLARAK GERÇEKLEŞTİRİLMEKTEDİR.

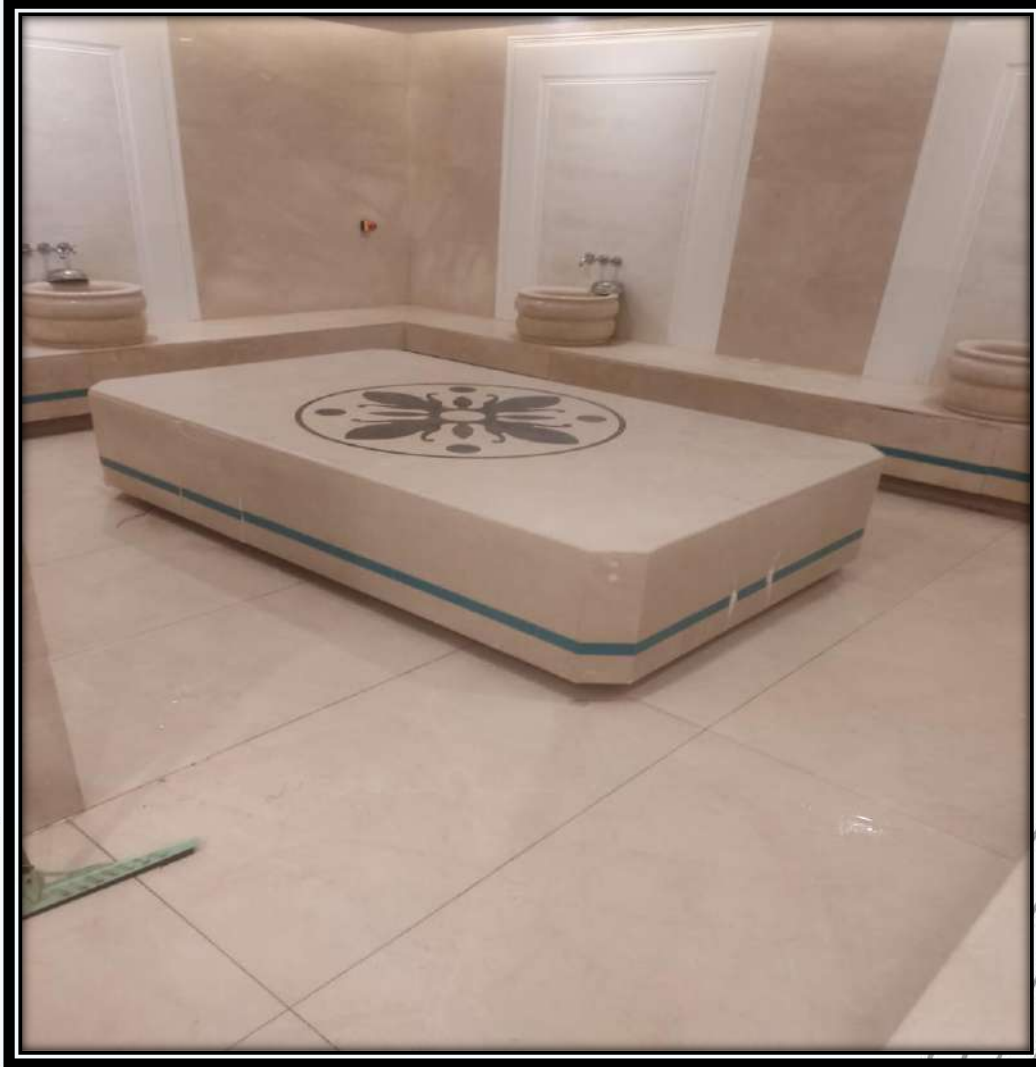
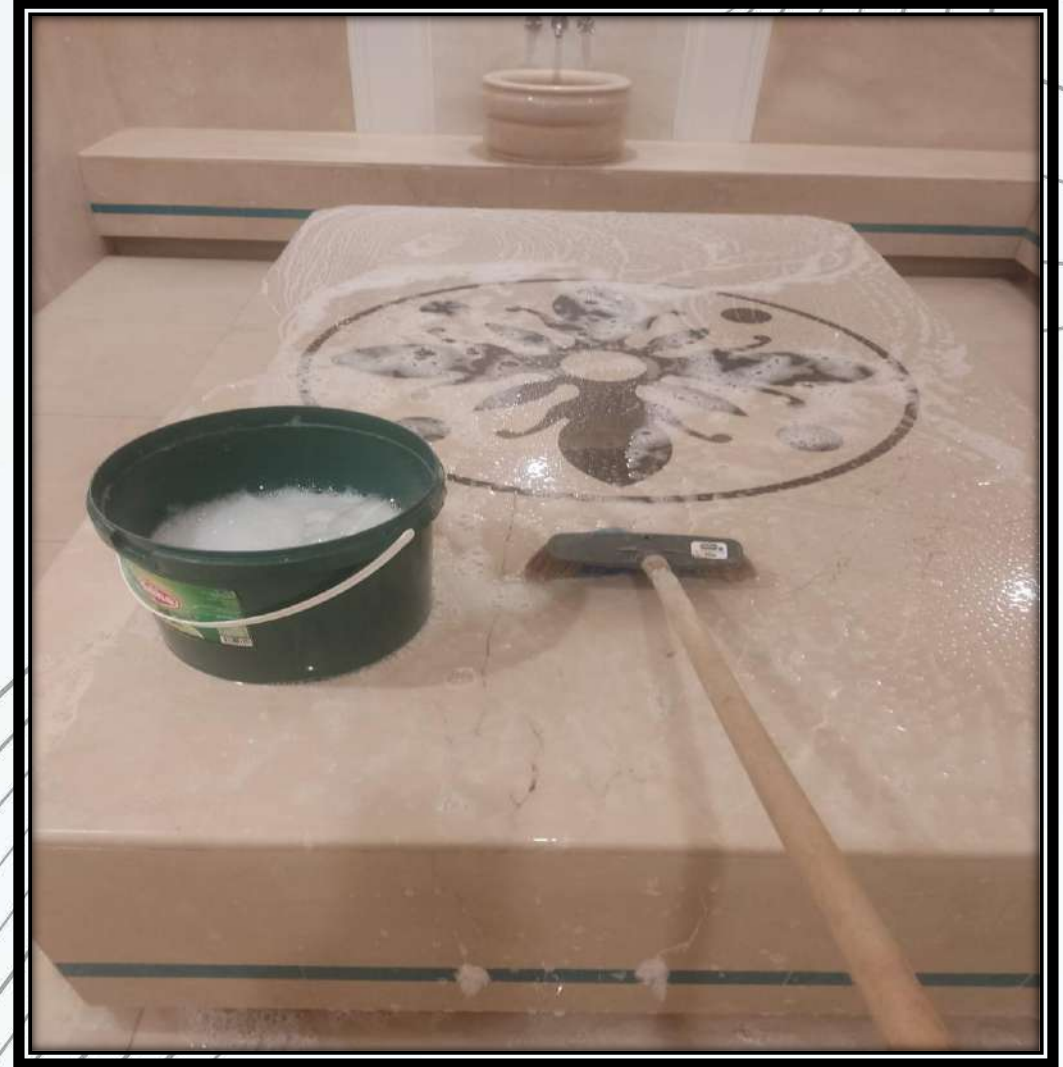
# SOSYAL TESİS HAMAM ALANININ TEMİZLİK ÇALIŞMALARI, EN İNCE AYRINTISINA KADAR TİTİZLİKLE GERÇEKLEŞTİRİLMEKTEDİR.
