2026-HAZİRAN DÖNEMİ FAALİYET RAPORU

# PARK MAVERA I TOPLU YAPI YÖNETİMİ

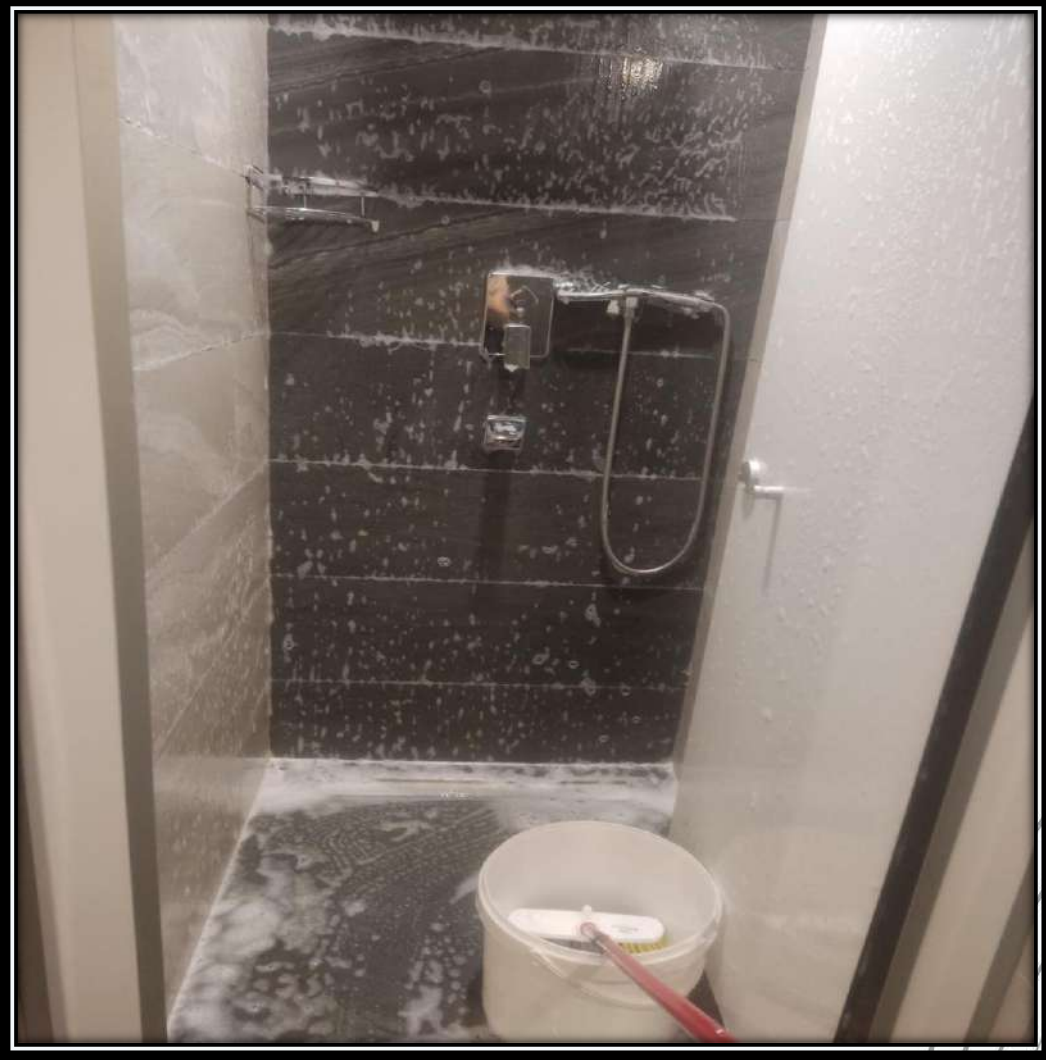
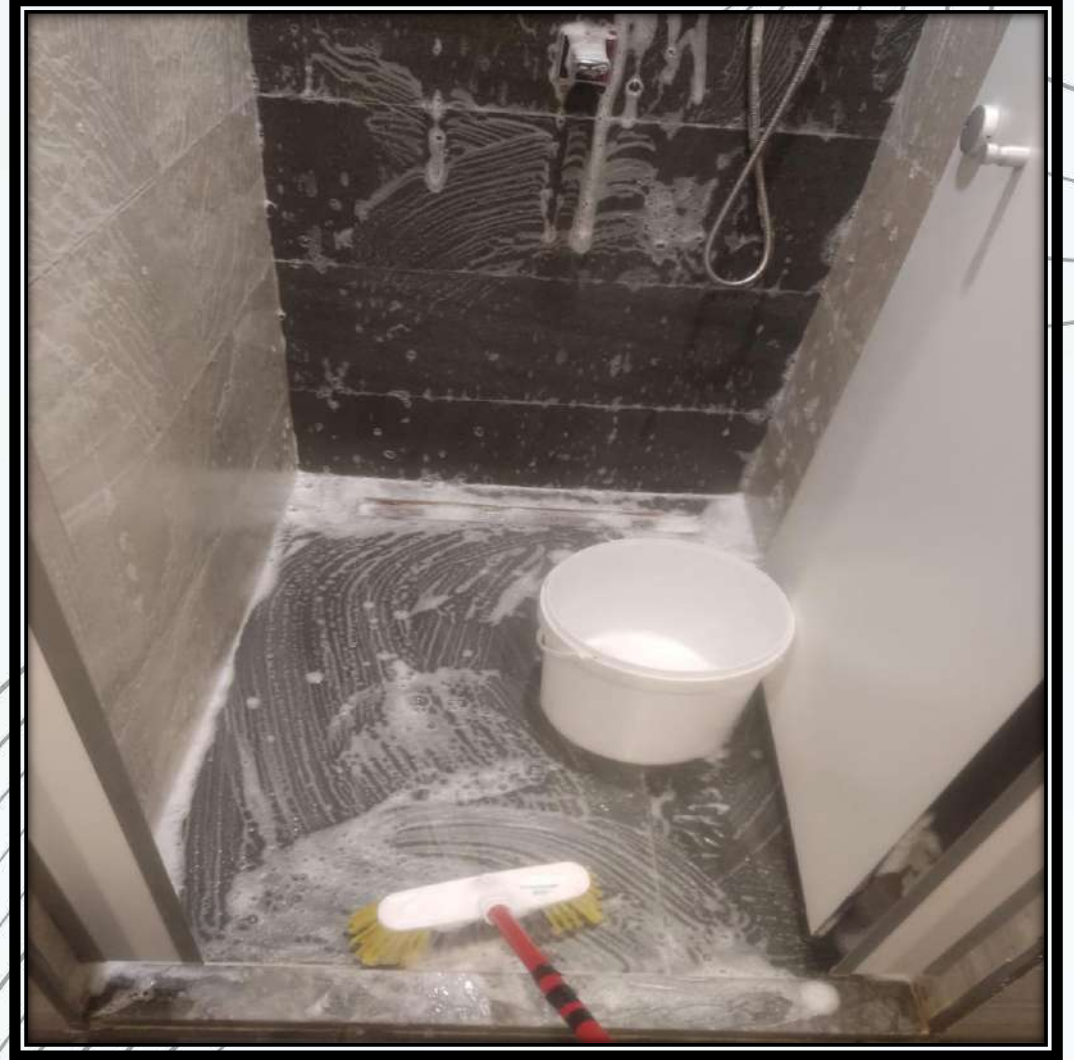
# SOSYAL TESİS DUŞ ALANLARININ TEMİZLİK ÇALIŞMALARI DÜZENLİ OLARAK GERÇEKLEŞTİRİLMEKTEDİR.

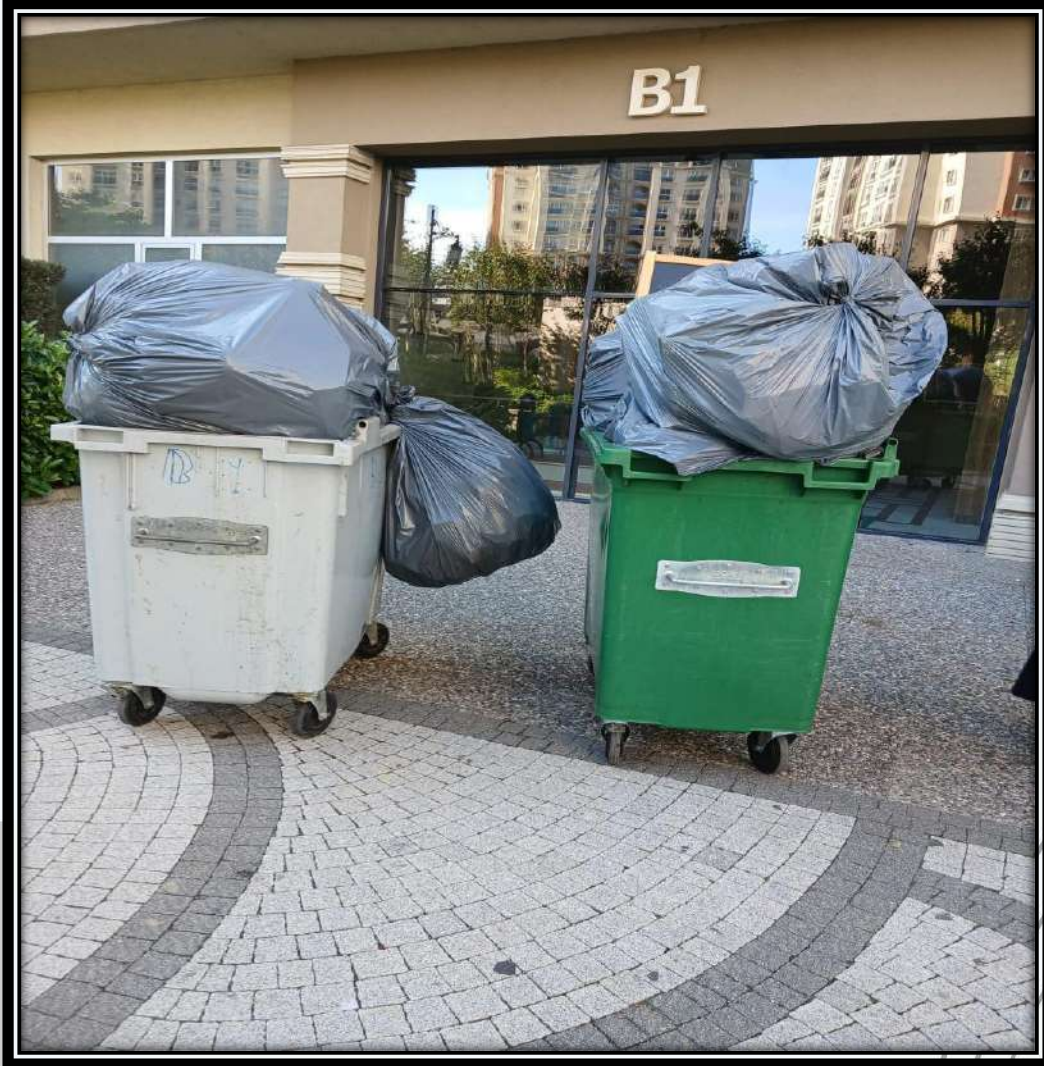
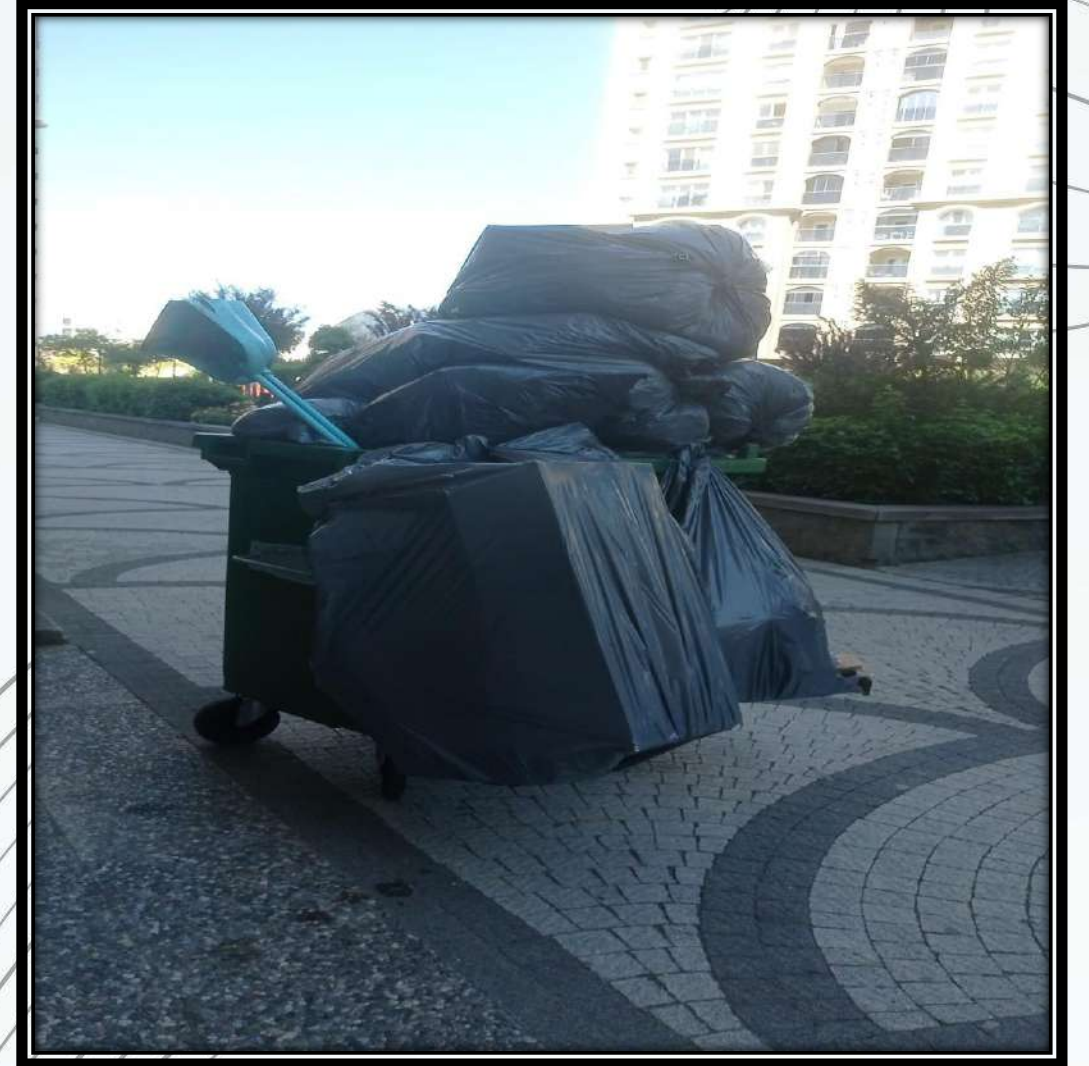
# TÜM BLOKLARIMIZDA ÇÖP VE GERİ DÖNÜŞÜM ATIKLARI DÜZENLİ OLARAK TOPLANMAKTADIR.

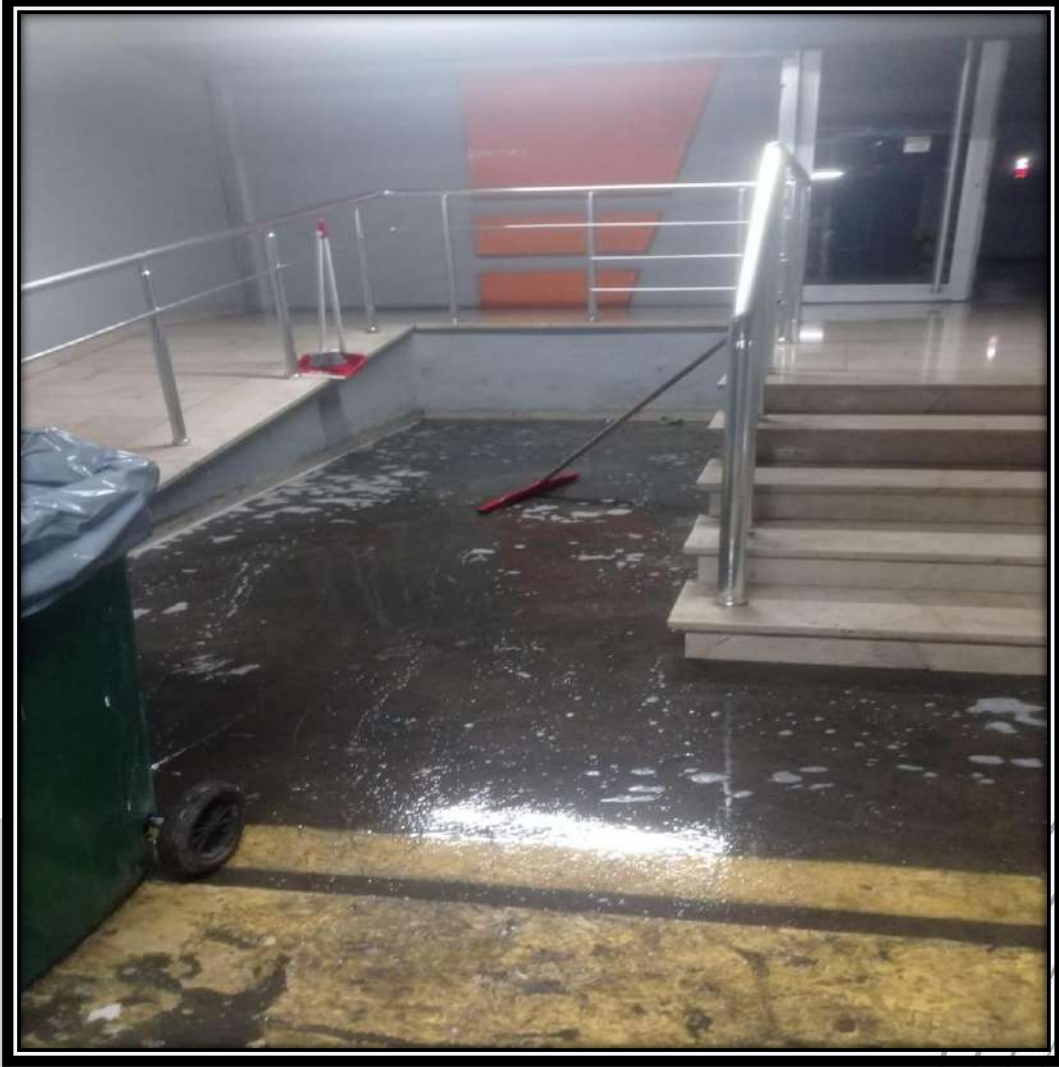
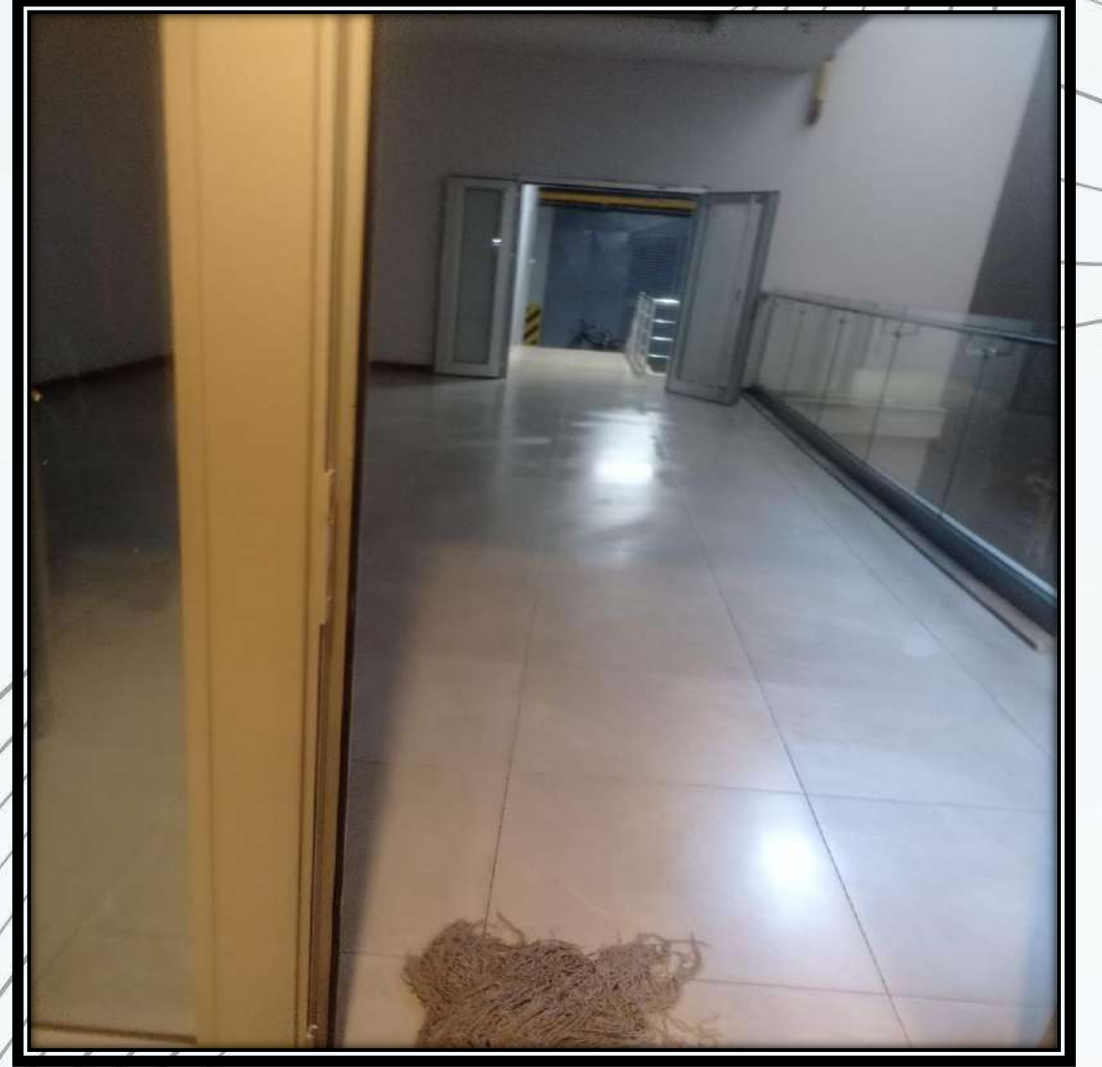
# BLOK GİRİŞ ALANLARIMIZIN TEMİZLİK ÇALIŞMALARI DÜZENLİ OLARAK GERÇEKLEŞTİRİLMEKTEDİR.

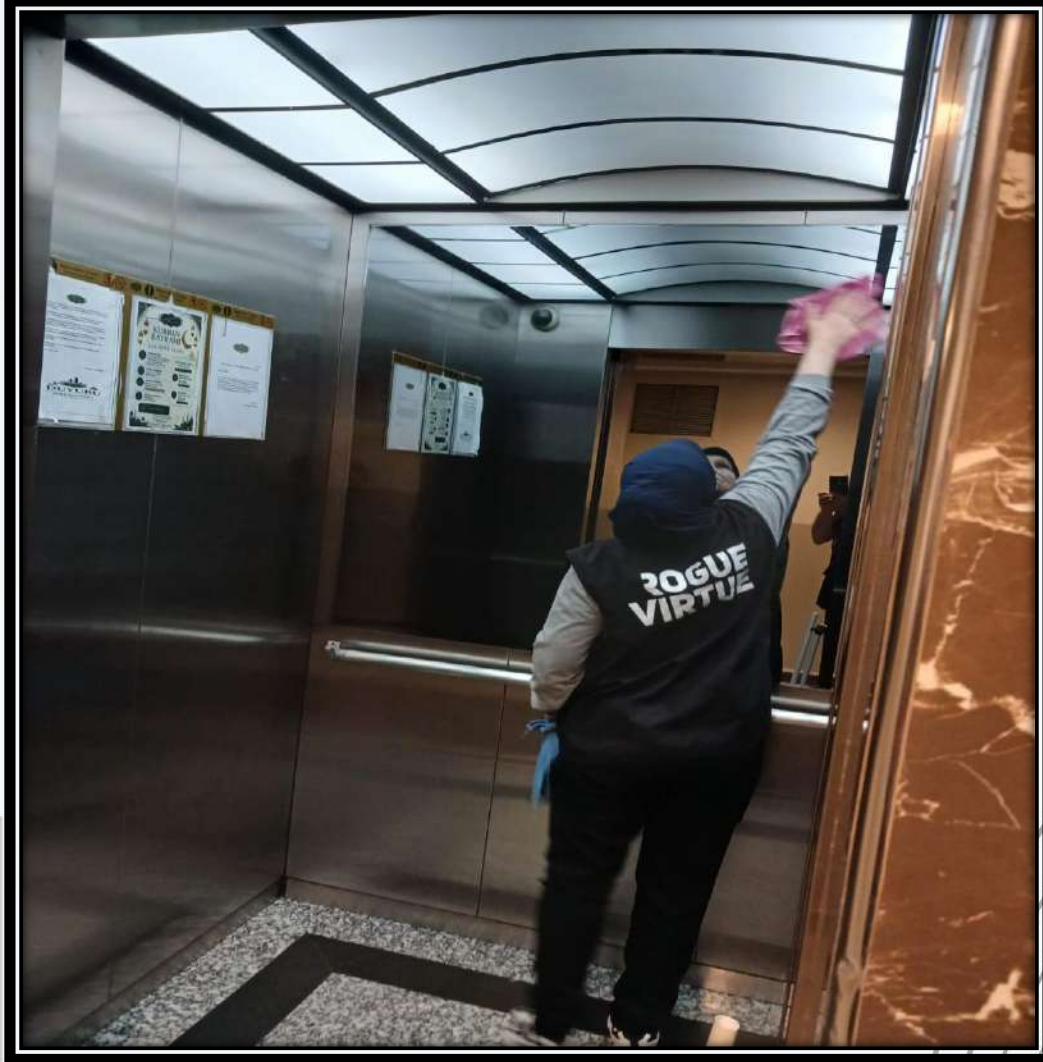
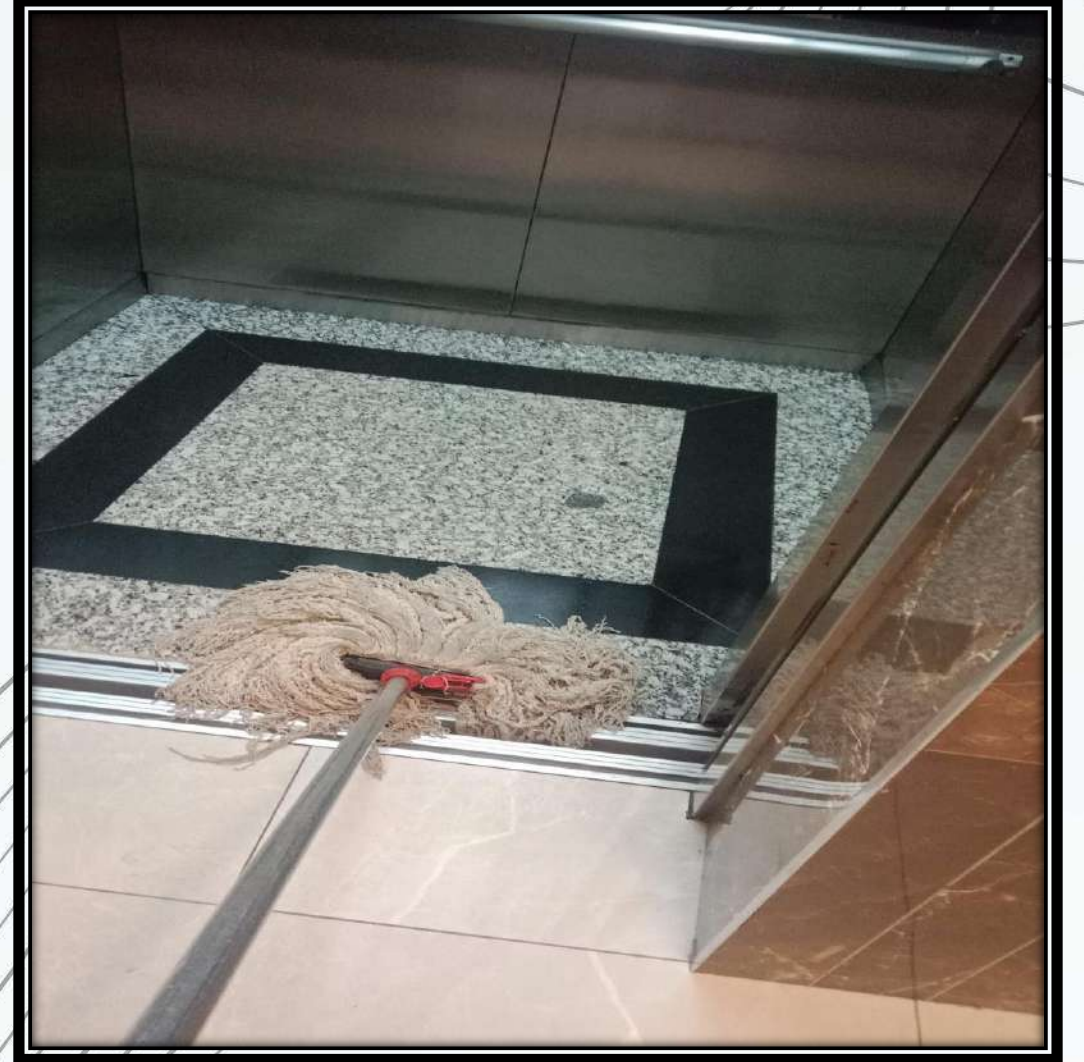
# BLOKLARIMIZIN ASANSÖR İÇİ TEMİZLİK ÇALIŞMALARI DÜZENLİ OLARAK GERÇEKLEŞTİRİLMEKTEDİR.

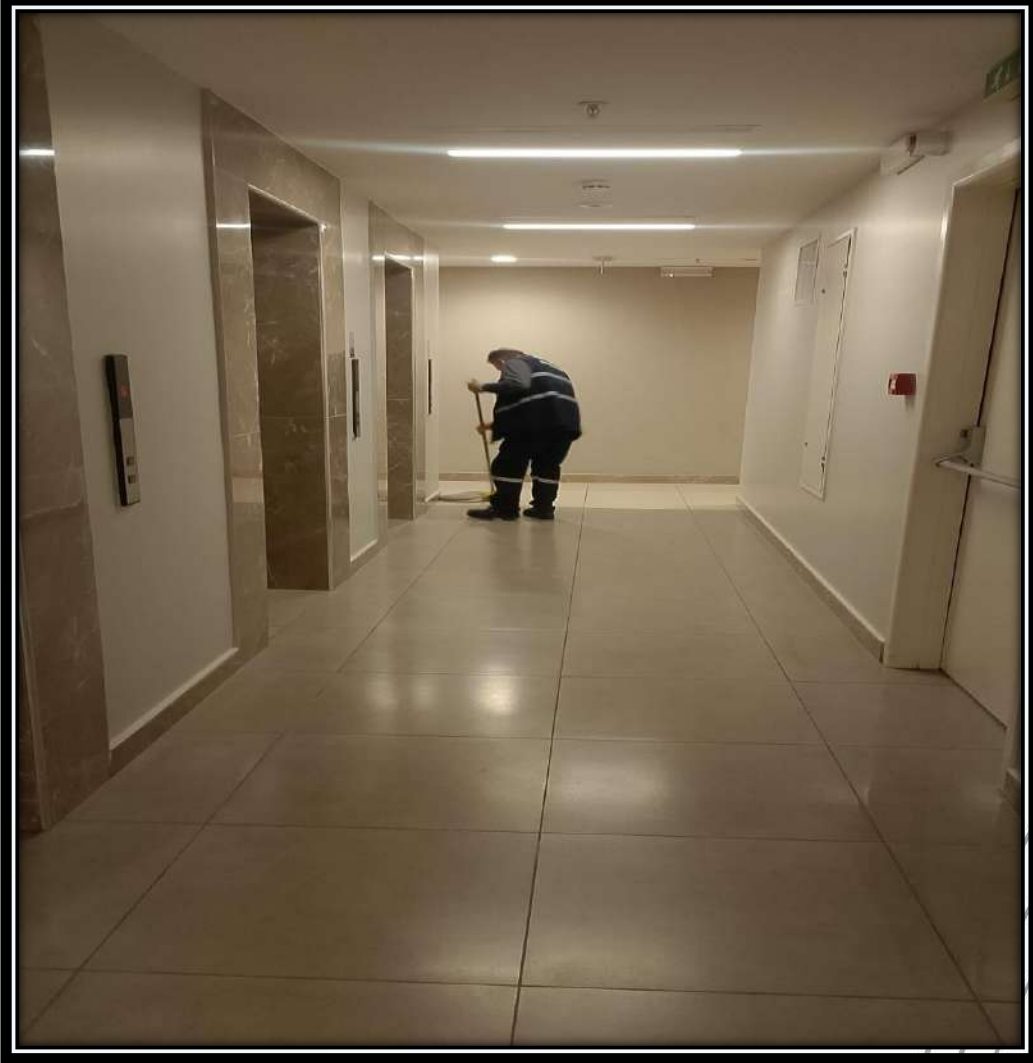
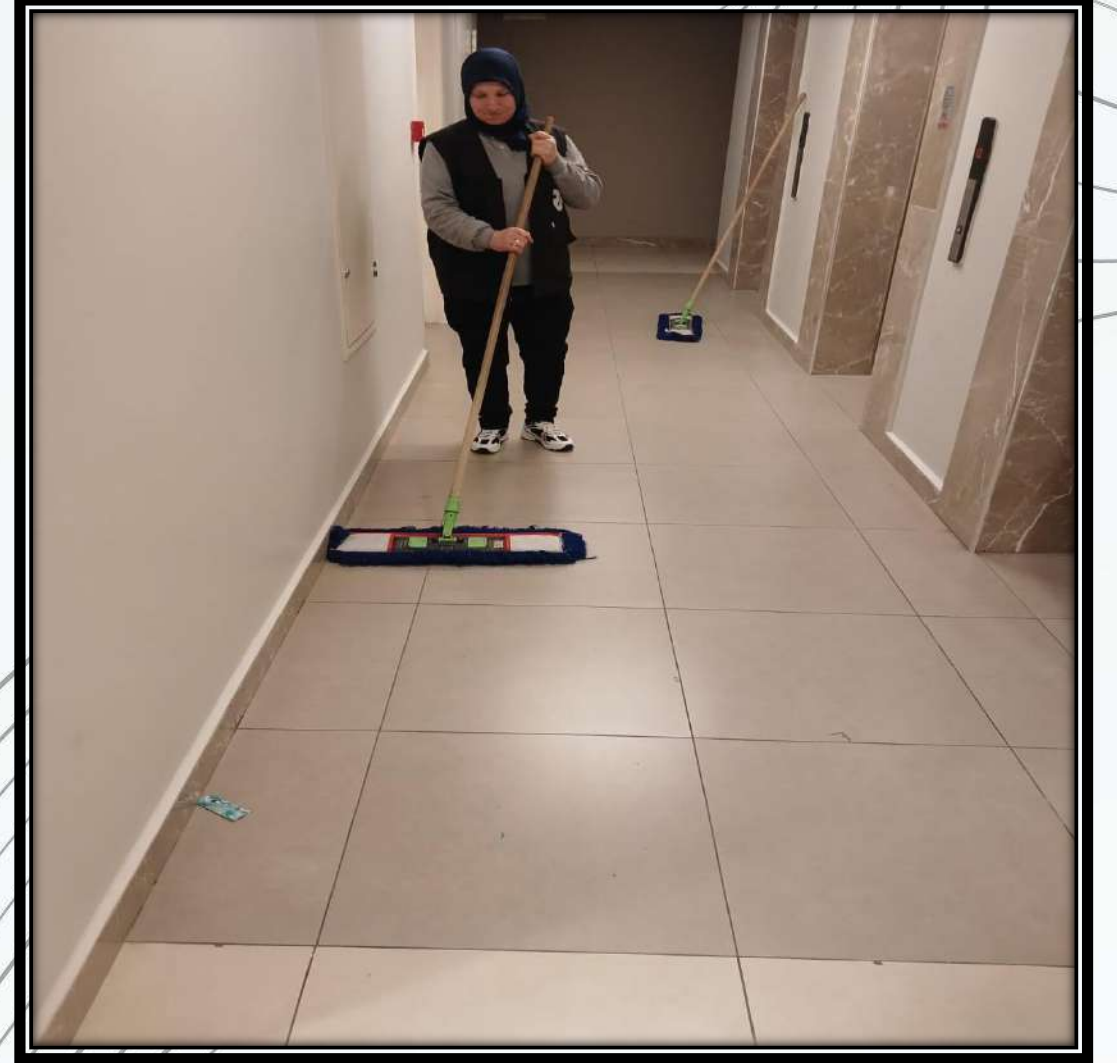
# BLOK KAT TEMİZLİKLERİMİZ, BLOK GÖREVLİLERİMİZ TARAFINDAN DÜZENLİ OLARAK GERÇEKLEŞTİRİLMEKTEDİR.

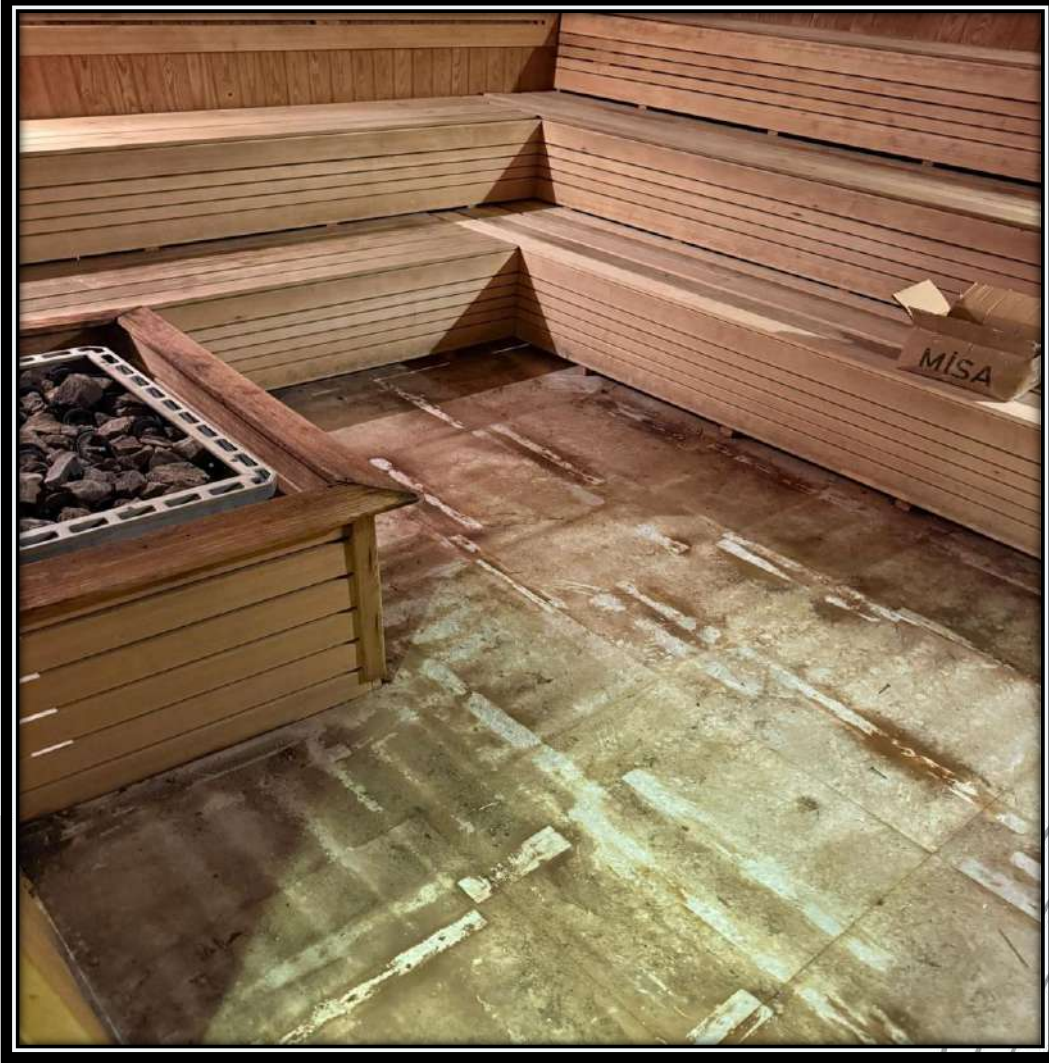
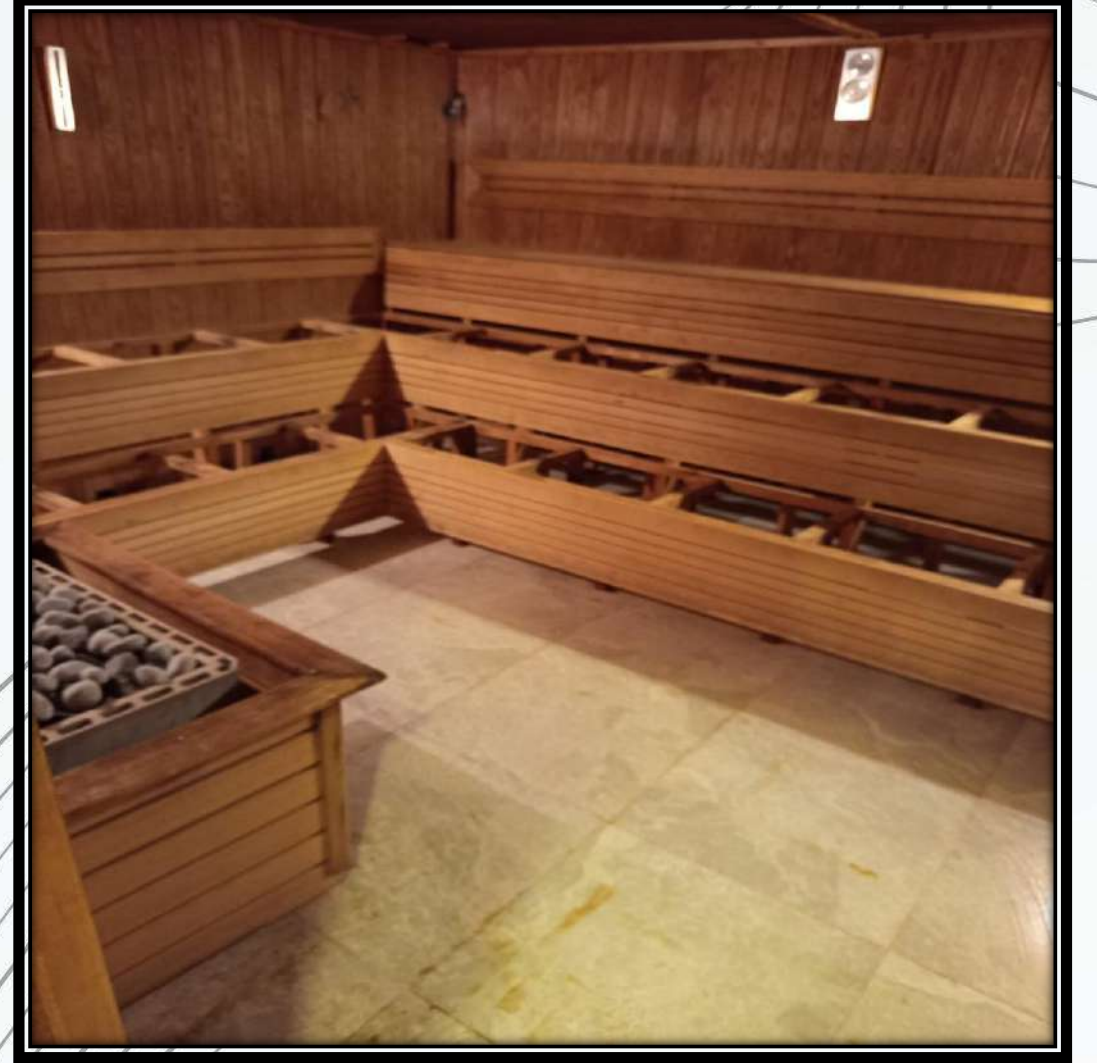
# SOSYAL TESİS SAUNA ALANININ TM TAHTALARI KALDIRILIP DETAYLI TEMİZLİK YAPILMIŐTIR.

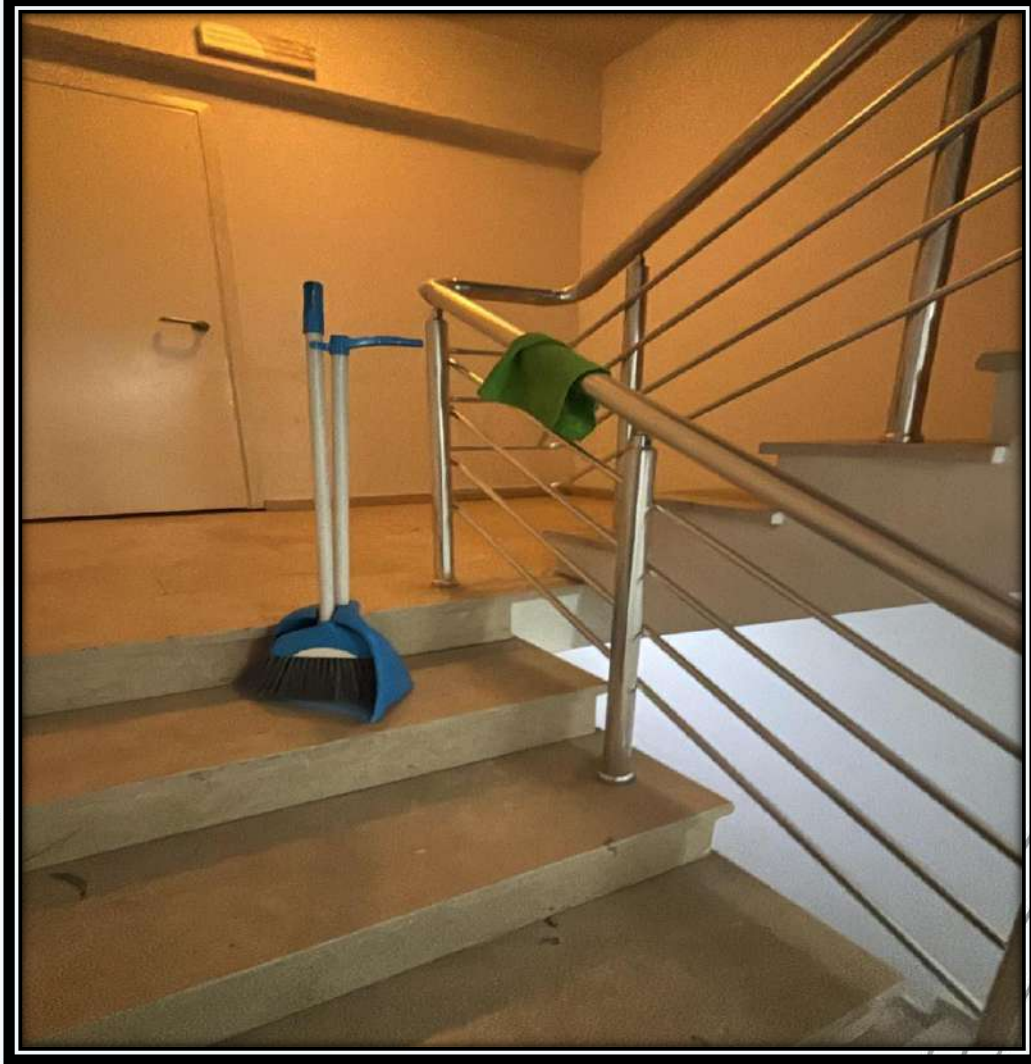
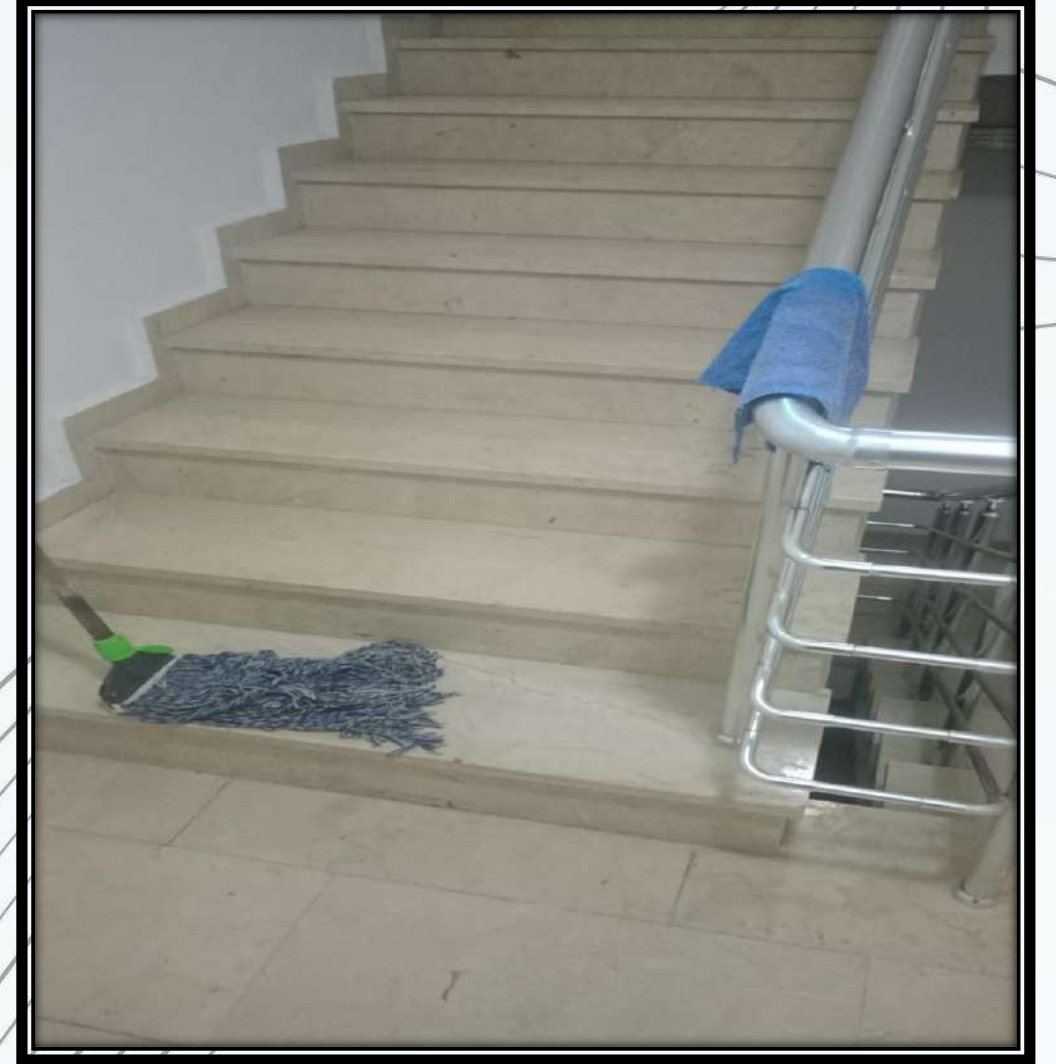
# BLOKLARIMIZIN YANGIN MERDİVEN ALANI TEMİZLİĞİ RUTİN OLARAK TEMİZLENMEKTEDİR.
